再処理工場 雨水流入に関する
貫通部再調査計画書（改正5）

再処理工場
雨水流入に関する貫通部再調査
計画書（改正5）

貫通部の亀裂損傷および 漏えい痕に関する再々調査方法

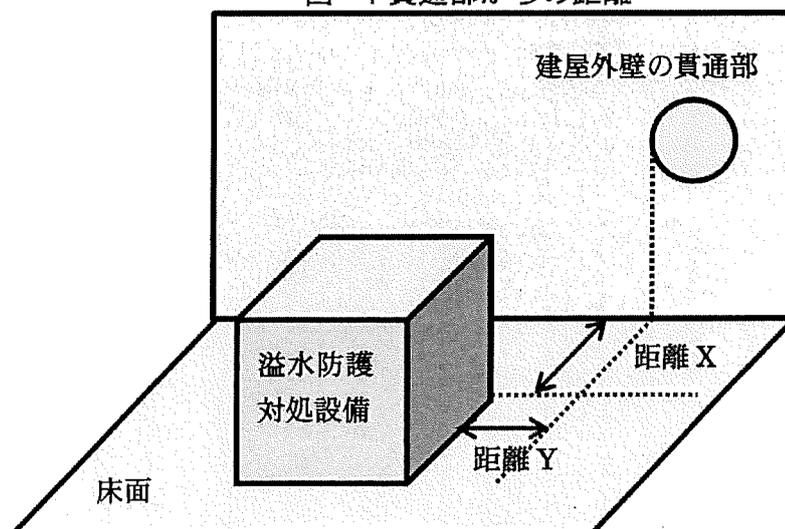
図-1 貫通部からの距離

(c) 机上天にて確認した溢水防護対処設備について、貫通部からの距離(図-1参照)を確認するとともに、被水防護対策の実施状況を確認する。ただし、溢水防護対処設備と貫通部が5m以上離れている場合は、5m以上の距離計測を不要とする。また、貫通部からの測定距離は、小数3桁目を切捨てた値とする。

更に、当該貫通部が位置する室内に設置されている溢水防護対処設備の有無を確認するとともに、当該設備の機能喪失高さ、没水・被水対策が施されているかの確認、および貫通部からの距離(図-1参照)を確認する。距離の測定については、貫通部から当該設備が5m以上離れている場合は不要とし、測定する場合は、小数3桁目を切捨てた値とする。

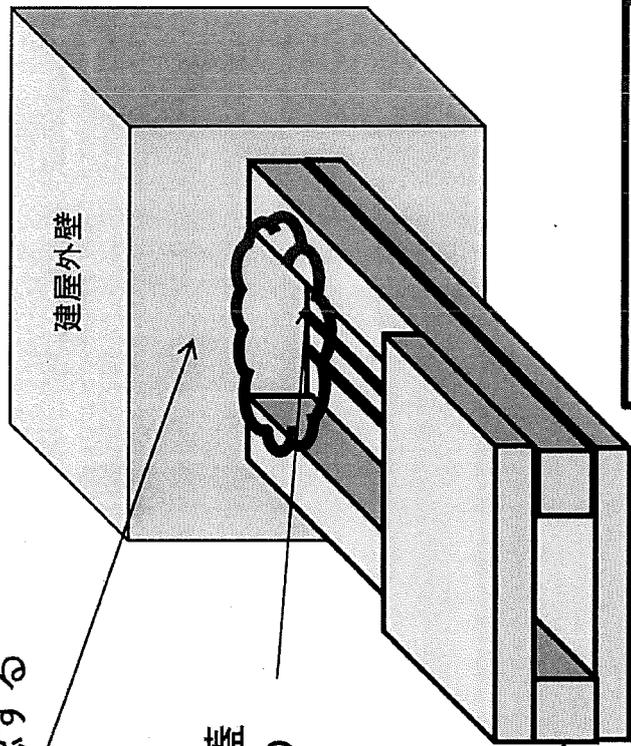
③ケーブルトレイ外部にひび割れ、欠けがないことを確認する

①長ネジを取外し(工具不用)、ケーブルトレイ上部蓋を取り外す

②ケーブルトレイ上部蓋開放箇所から貫通部のシール材を確認する

ケーブルトレイ

長ネジ

③ケーブルトレイ外部にひび割れ、欠けがないことを確認

②シール材にひび割れ、欠けがないことを確認

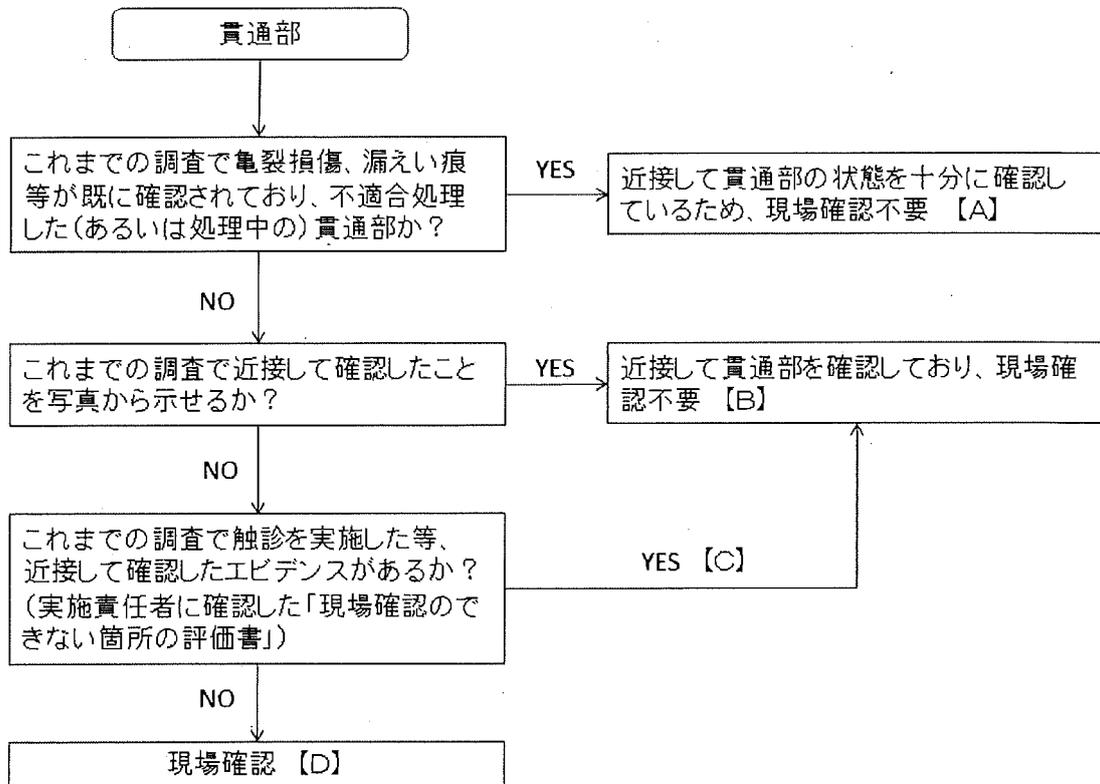
図1 調査フロー図

ただし、これまでの貫通部調査において近接して現場確認していることが確認できる貫通部については、現場確認を不要とし、記録での評価を持って代替とする。調査フローを図1に示す。

(a) 図1のフローを用いて現場確認が必要な貫通部と、それ以外の貫通部に分類する。

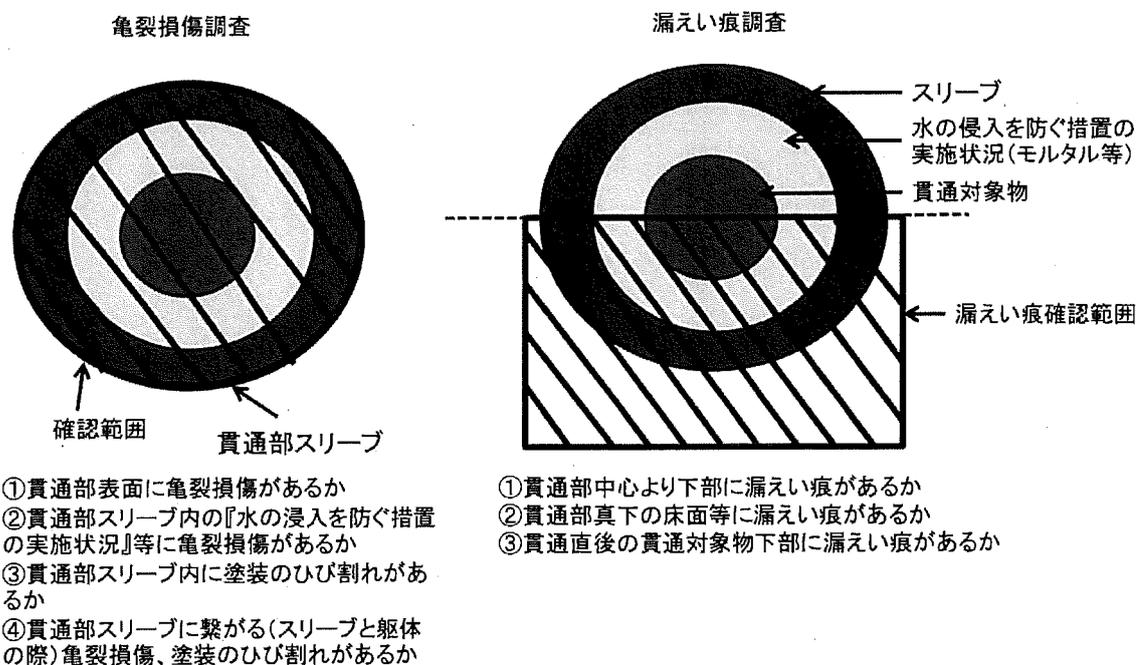
図2 亀裂損傷調査および漏えい痕の調査の確認範囲 (スリーブ有)

(c) 懐中電灯等を用いて十分な照度を確保した後、添付資料—2に基づき適切な方向から『水の浸入を防ぐ措置の実施状況』の亀裂損傷の有無を貫通部に近接して図2、3に示す範囲を現場で全周目視確認を行い、確認した結果を様式1に記録する。また、図2、3の範囲に漏えい痕の有無を近接し現場で目視確認を行い、結果を様式1に記録する。

<p><検査方法> 貫通部に近接^{※1}して外観目視</p> <p><検査箇所> モルタル等の充填部表面</p> <p><検査項目> 亀裂・損傷がないこと。ただし、モルタル・コンクリートの場合には、0.2mm以上^{※2}の亀裂・損傷がないこと。</p> <p>(注意)シール材上に塗装がある場合には、塗装割れの有無を確認し、塗装割れを確認した場合には、下部シール材の亀裂・損傷の有無について確認する。</p>	別冊1図2 (直埋の場合は、別冊1図3)	貫通部のどちら側でも可能
ブーツ

<p><検査方法> 貫通部に近接^{※1}して外観目視</p> <p><検査箇所> ブーツ、留め金部</p> <p><検査項目> ブーツ:亀裂・損傷がないこと 留め金部:ボルトの緩みがないこと 破損がないこと</p> <p>(注意)シール材上に塗装がある場合には、塗装割れの有無を確認し、塗装割れを確認した場合には、下部シール材の亀裂・損傷の有無について確認する。</p>	別冊1図2	写真のように見える側
トレイ外部 モルタル トレイ内部 無

<p><検査方法> 貫通部に近接^{※1}して外観目視</p> <p><検査箇所> ケーブルトレイ外部</p> <p><検査項目> ケーブルトレイ外部:亀裂・損傷がないこと。ただし、モルタル・コンクリートの場合には、0.2mm以上^{※2}の亀裂・損傷がないこと。</p> <p>(注意)シール材上に塗装がある場合には、塗装割れの有無を確認し、塗装割れを確認した場合には、下部シール材の亀裂・損傷の有無について確認する。</p>	別冊1図2 (直埋の場合は、別冊1図3)	写真のように見える側
閉止板 シールプレート コーキング 溶接

<p><検査方法> 貫通部に近接^{※1}して外観目視</p> <p><検査箇所> 閉止板、コーキング部(シール材)、溶接部</p> <p><検査項目> 閉止板:貫通する亀裂・損傷がないこと。(表面上傷は、性能に影響がない。) コーキング部:亀裂・損傷がないこと。 溶接部:亀裂・損傷がないこと。</p> <p>(注意)シール材上に塗装がある場合には、塗装割れの有無を確認し、塗装割れを確認した場合には、下部シール材の亀裂・損傷の有無について確認する。</p>	別冊1図2	写真のように見える側

<p><検査方法> 貫通部に近接^{※1}して外観目視</p> <p><検査箇所> 電線管外部:シール材(コンクリートorモルタル)</p> <p><検査項目> モルタル・コンクリートの場合には、0.2mm以上^{※2}の亀裂・損傷がないこと。</p> <p>(注意)シール材上に塗装がある場合には、塗装割れの有無を確認し、塗装割れを確認した場合には、下部シール材の亀裂・損傷の有無について確認する。</p>	別冊1図2 (直埋の場合は、別冊1図3)	電線管内シール材が確認できる側

<検査方法> 貫通部に近接 ^{※1} して外観目視 <検査箇所> 扉部、ゴムシール部 <検査項目> 扉部：亀裂・損傷がないこと ゴムシール部：亀裂・損傷がないこと	別冊1図2	写真のように見える側

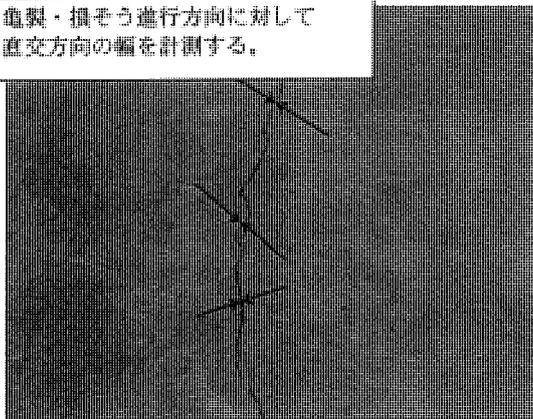
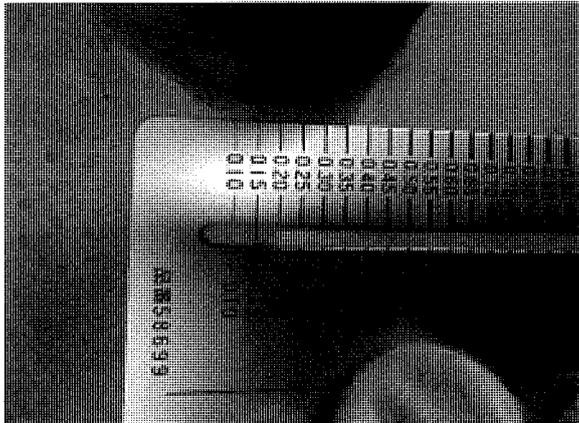
・亀裂・損傷の長さ、深さの計測の必要はない。

亀裂・損傷の進行方向に対して
直交方向の幅を計測する。

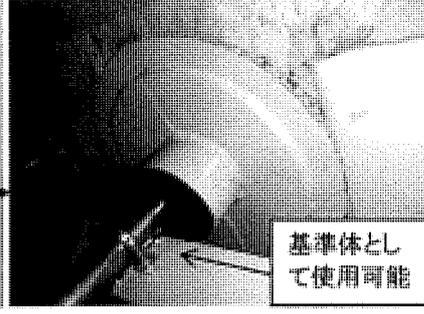
写真例3

- ・手順のz(鉛直)をy(水平)に置き換えることで、y(水平)の距離からx1を算出できる。
- ・z(鉛直)またはy(水平)を使用するかは、写真の撮影角度による。
- z(鉛直)・・・被写体を左右から撮影した場合(写真例1)
- y(水平)・・・被写体を上下から撮影した場合(写真例2)
- 被写体を斜めから撮影した場合(写真例3)・・・写真の撮影角度から対角となる場合には、基準として使用可能。
- ・計算で求めた距離と実際の距離には、1割程度の差が生じる可能性がある。事前に確認試験を実施し差を把握しておくこと。

基準体として使用可能
