東京電力株式会社柏崎刈羽原子力発電所で確認された不適切なケーブル敷設に係る対応について(指示)に係る対応について(経過報告)【概要】

「東京電力株式会社柏崎刈羽原子力発電所で確認された不適切なケーブル敷設に係る対応について(指示)」(平成28年1月6日 原規規発第1601063号)(以下、「指示文書」という。)に基づき、再処理施設におけるケーブル敷設に係る調査状況等について、分離建屋等の各建屋(8建屋/12建屋)並びに制御建屋の中央制御室及び中央安全監視室(以下、「中央制御室等」という。)の調査が完了し、これまでの調査状況について経過報告として報告する。

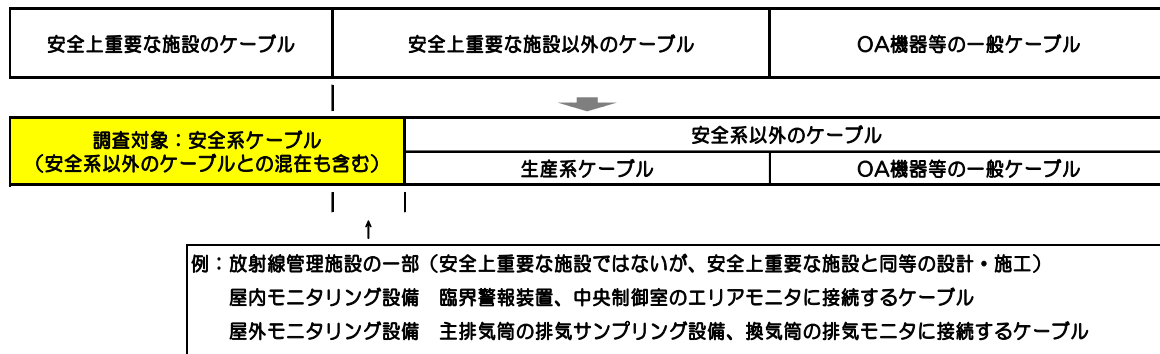
調査は、安全系ケーブルの敷設状況を確認することに加え、安全系以外のケーブルが安全系ケーブルと混在するなどの状況も確認する。(図1参照)

図1 再処理施設に敷設されているケーブル

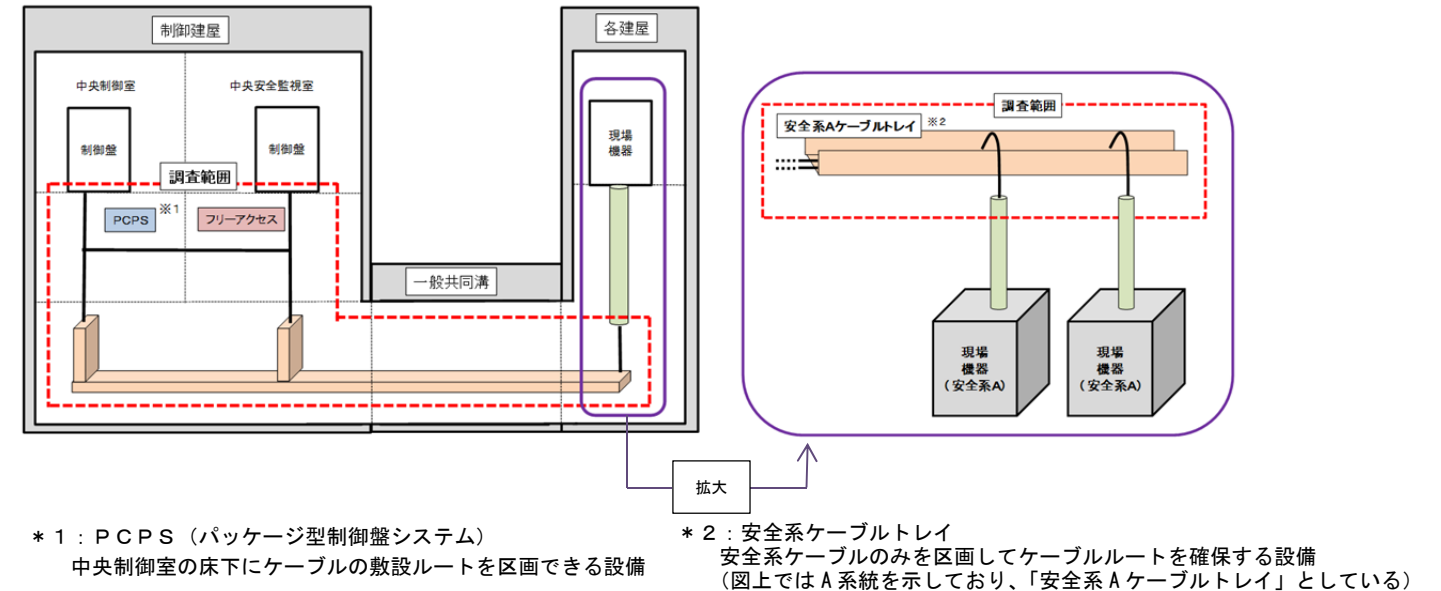
再処理施設における安全系ケーブルの敷設状況の確認として、系統分離の観点から、設計図書による机上確認及び現場確認(図2参照)を実施する。

図2 現場確認におけるケーブル調査範囲
