「東京電力株式会社柏崎刈羽原子力発電所で確認された不適切なケーブル敷設に係る対応について(指示)」に係る対応について【報告の概要】

「東京電力株式会社柏崎刈羽原子力発電所で確認された不適切なケーブル敷設に係る対応について(指示)」(平成28年1月6日 原規規発第1601063号)に基づき、再処理施設におけるケーブル敷設に係る調査状況等について、全ての調査を終了し、調査結果がとりまとまったことからその結果について報告する。

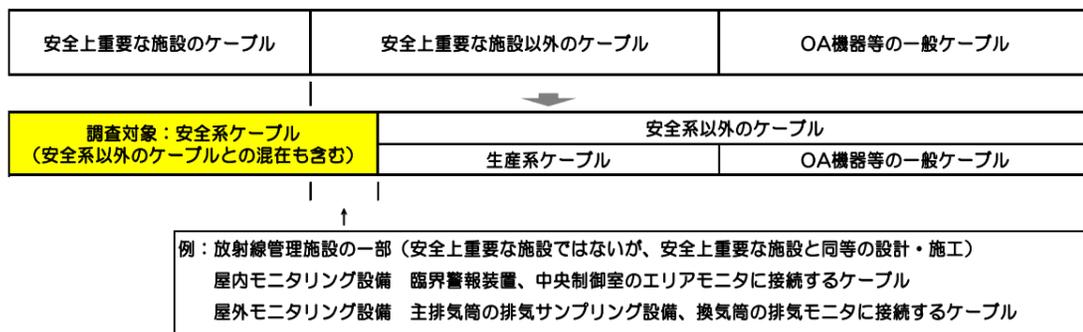
調査は、安全系ケーブルの敷設状況を確認することに加え、安全系以外のケーブルが安全系ケーブルと混在するかなどについても確認する。(図1参照)

図1 再処理施設に敷設されているケーブル

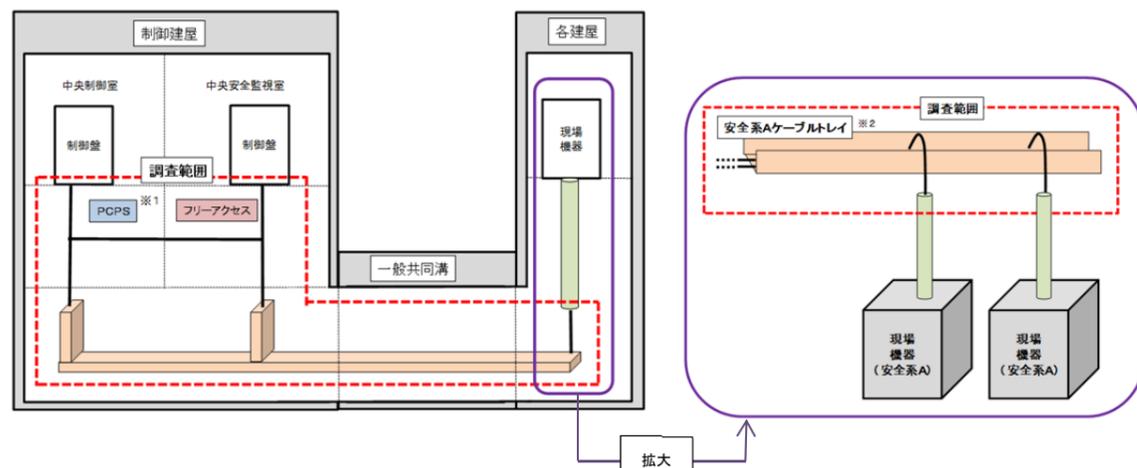
* 1 : PCPS (パッケージ型制御盤システム)
中央制御室の床下にケーブルの敷設ルートを区画できる設備

* 2 : 安全系ケーブルトレイ
安全系ケーブルのみを区画してケーブルルートを確認する設備
(図上ではA系統を示しており、「安全系Aケーブルトレイ」としている)

図2 現場確認におけるケーブル調査範囲

再処理施設における安全系ケーブルの敷設状況の確認として、系統分離の観点から、設計図書による机上確認及び現場確認(図2参照)を実施する。
