再処理施設  
アクティブ試験  
(使用済燃料による総合試験)  
第5ステップ経過報告  
及び  
アクティブ試験総合評価等経過報告  
【公開版】

平成22年6月28日

日本原燃株式会社

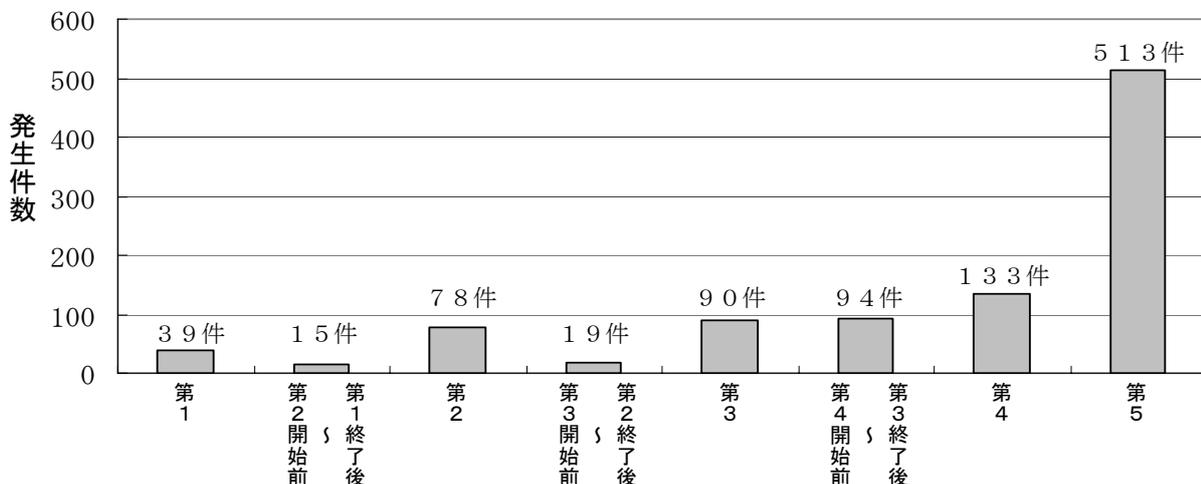
アクティブ試験の各ステップの期間中における不適合等の発生件数を図-3に示す。

図-3 各ステップ期間中における不適合等の発生件数

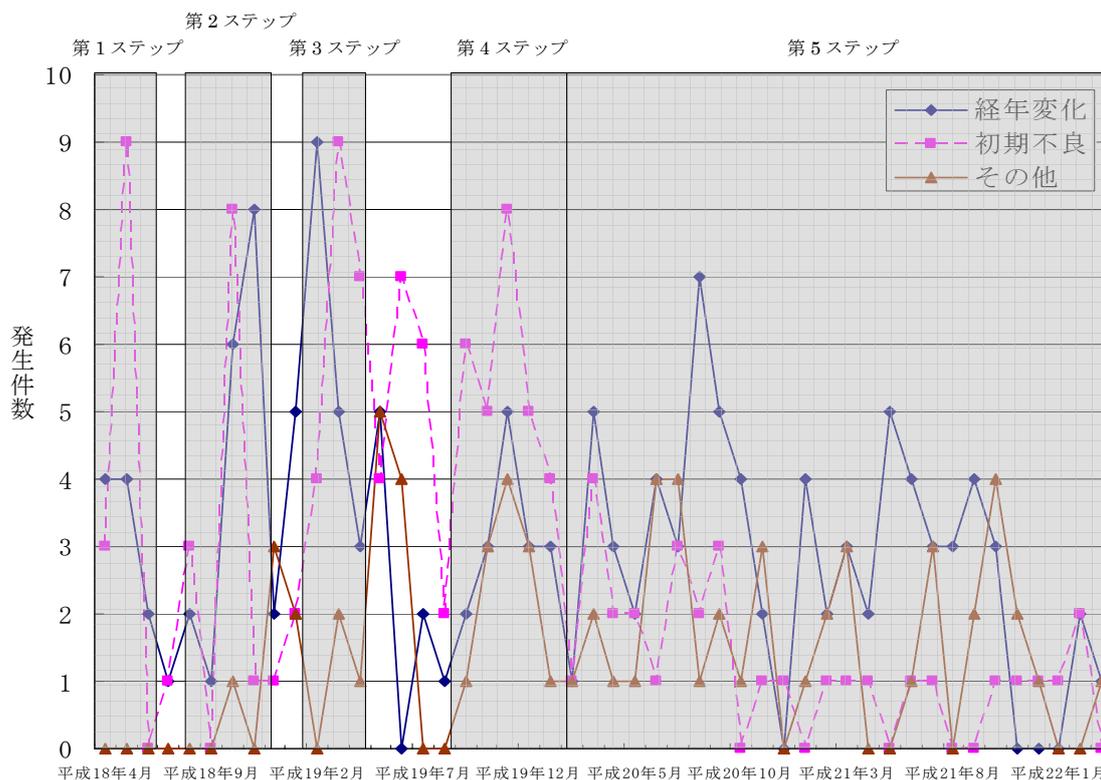
人的過誤以外による不適合事項について、以下の分類を行い、その傾向を整理した。その結果を図-4に示す。

- ・初期不良：ソフトロジック、当初考慮不足、製造不良、手順書・図面不備
- ・経年変化：詰り・堆積・固着、経年劣化・変化、振動・応力・疲労による損傷
- ・その他：異物、偶発故障、知見・知識

図ー4 人的過誤以外の不適合事項の推移

初期不良は、試験ステップの期間の発生件数がステップ間よりも多い、また第5ステップの主要工程の稼働期間である平成20年4月から10月の発生が第4ステップまでの主要工程の稼働期間に比べて少ないという傾向が見られた。

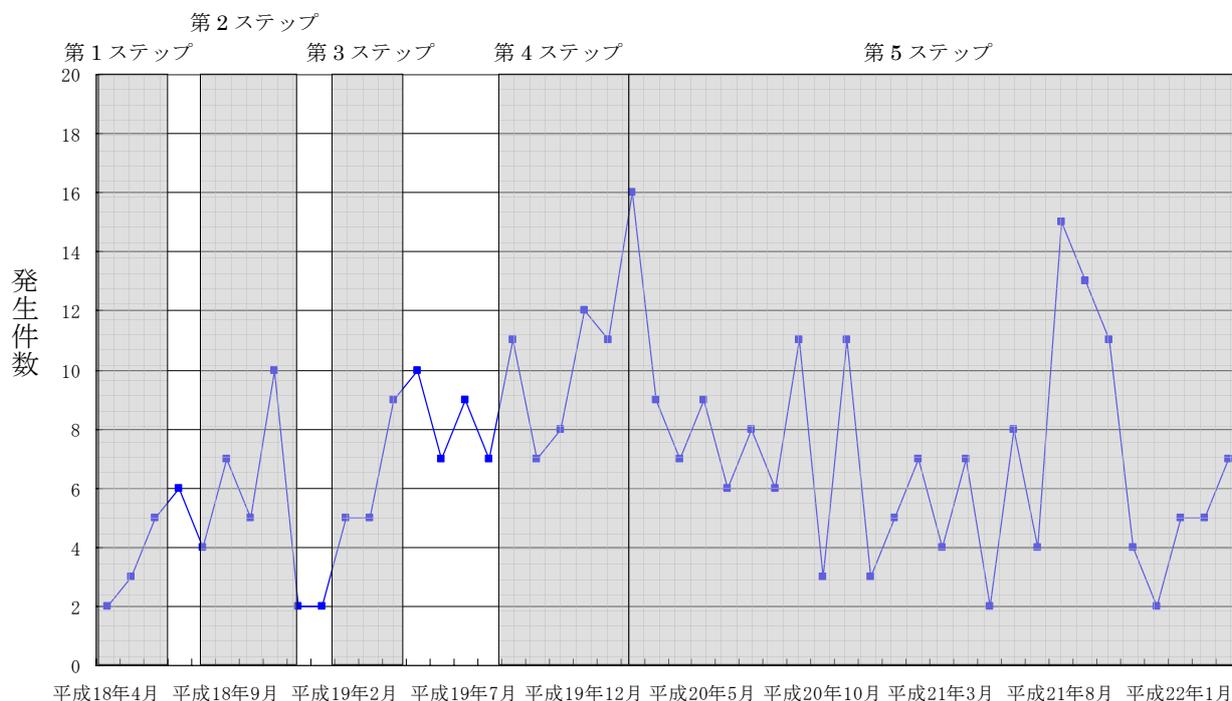
人的過誤による不適合事項の発生傾向を図－5に示す。

図－5 人的過誤による不適合事項の発生傾向

発生件数は、第3ステップ以降「ウラン・プルトニウム混合脱硝建屋における脱硝皿への溶液の誤供給事象」での反省を踏まえ、不適合等の管理の強化を行った影響により増加しているものの、その第3ステップ以降に着目すると試験ステップの進捗や各試験ステップ間の差はなく継続的に発生している。

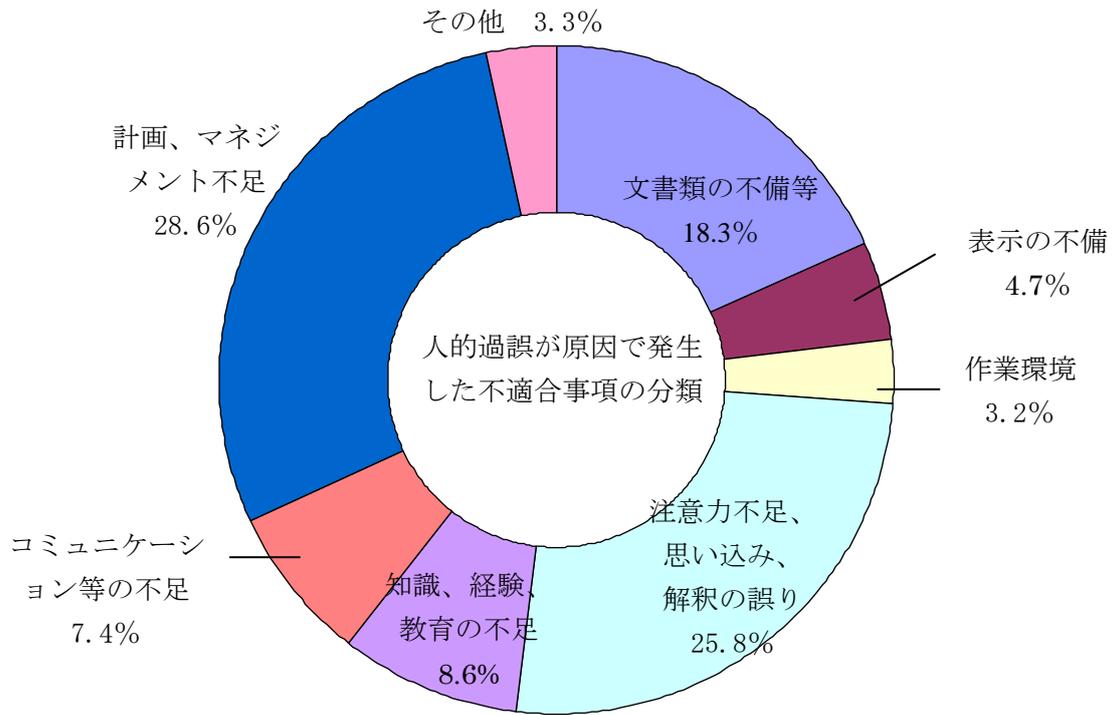
人的過誤の分類を、さらに詳細に分類して傾向を整理した。その結果を図－6に示す。

図－6 人的過誤が原因で発生した不適合事項の分類

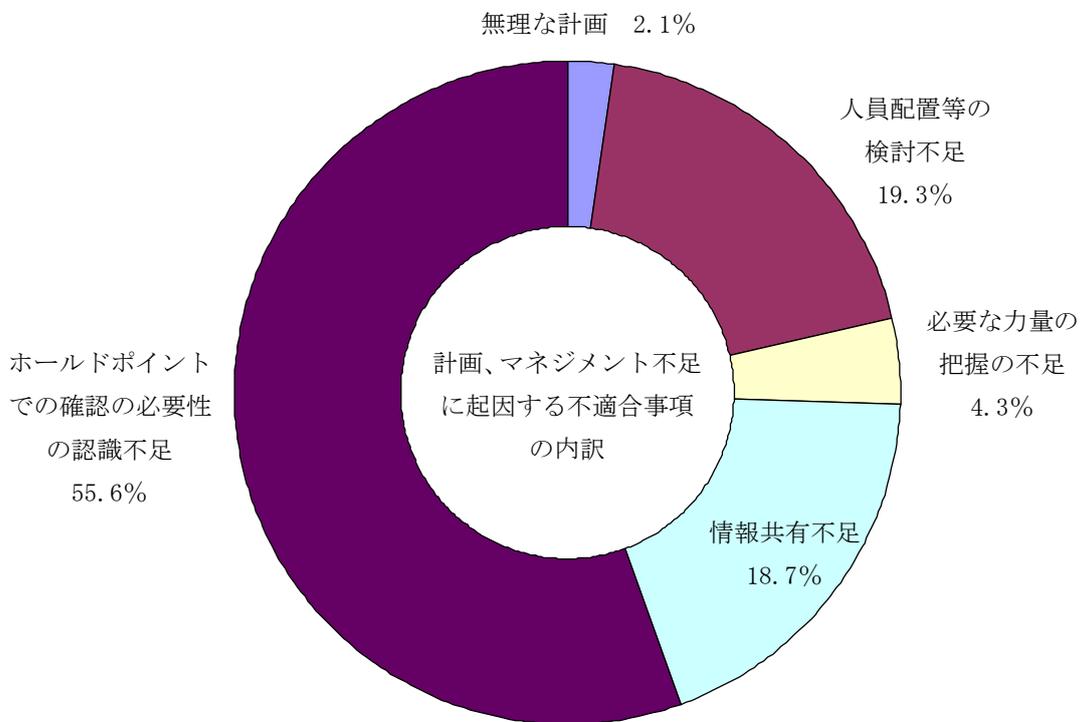
「計画、マネジメント不足に起因するもの」については、その発生原因の内訳を整理した。その結果を図－7に示す。整理の結果、計画作成時における「ホールドポイントでの確認の必要性の認識不足」が多いという傾向であった。

図－7 計画、マネジメント不足に起因する不適合事項の内訳
