再処理工場のウラン試験時に発生が予想されるトラブル等とその対応 (No. 3 - 36)

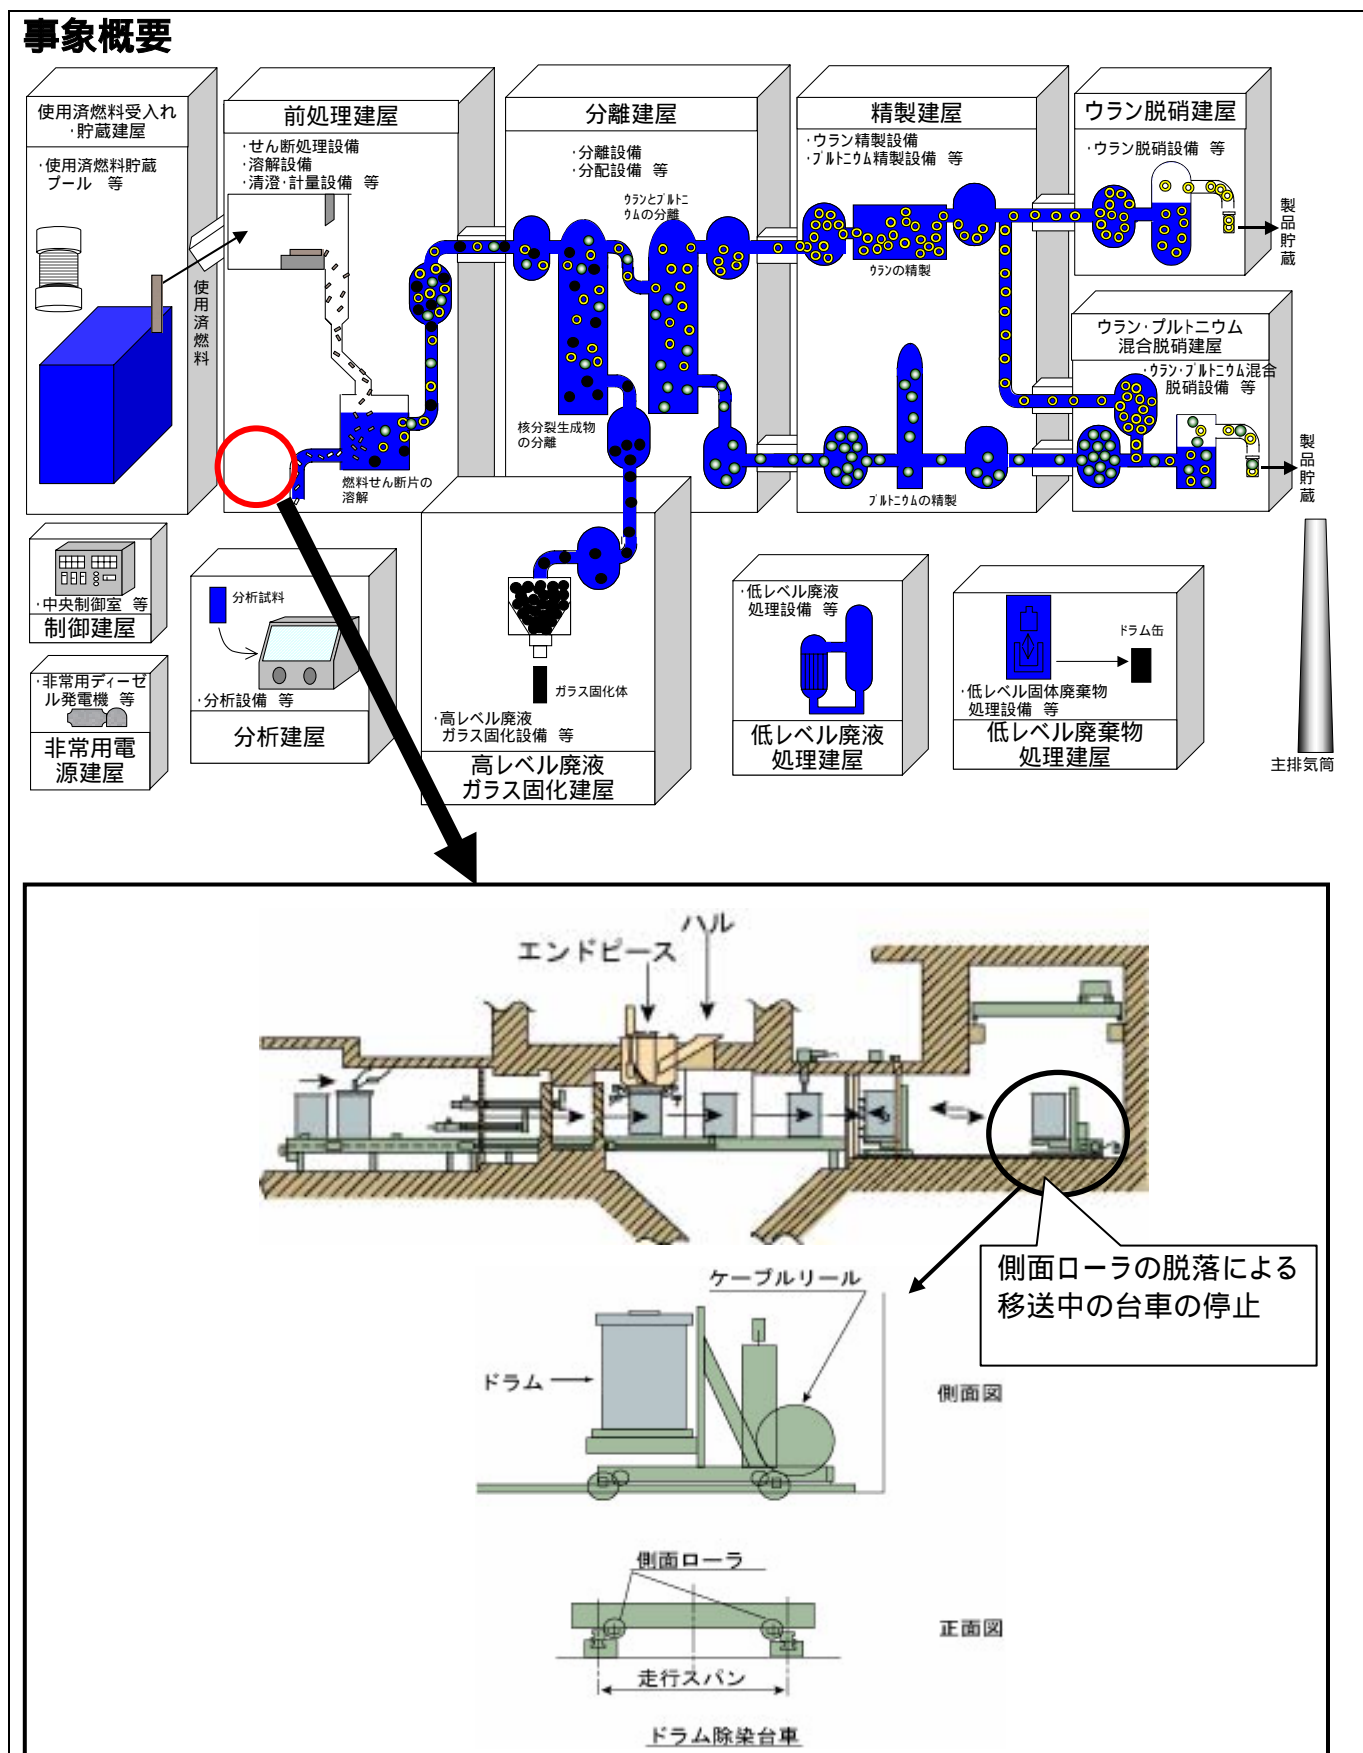
件名	ドラム除染台車におけるガイドローラの脱落						
事象の概要	<p>(1) 発生場所: 機器 前処理建屋: ドラム除染台車</p> <p>(2) 発生の状況 ドラム除染台車の運転中</p> <p>(3) 概要 ドラム除染台車側面ローラの脱落による移送中の台車の停止</p>						
事象による影響	<p>(1) 工場外への影響 工場外への影響は生じない。 前処理建屋換気設備が稼働している前処理建屋内での事象及びそれに伴う復旧作業なので、放射性物質の放出等の工場外への影響は生じない。</p> <p>(2) 安全性への影響 安全上の問題は生じない。 台車の復旧に時間を要したとしても、上流のせん断機の運転を停止するため、これ以上の事象の進展はなく、安全上の問題は生じない。</p> <p>(3) 作業員への影響 作業員への影響は生じない。 ドラム除染台車の復旧作業は、定められた放射線管理要領に従い、作業計画書に沿って効率的に作業を進めることにより作業員への影響は生じない。</p> <p>(4) 他工程への影響 下流の工程の運転に影響が生じる。 せん断機の停止に伴い、前処理建屋内の溶解設備以降の工程の運転に影響が生じる。さらに、下流の分離建屋以降の工程は、前処理建屋と分離建屋の間にある一時的な貯留槽(計量後中間貯槽)の残液量で運転継続の可否を判断する。</p>						
対応の概要	<p>(1) ドラム除染台車の停止の原因が側面ローラであることを確認する。</p> <p>(2) 定められた保守作業手順に従ってドラム除染台車のローラを復旧する。</p> <p>(3) 復旧後、ドラム除染台車が正常に作動することを確認し、定められた操作手順に従い運転を再開する。</p>						
公表区分	翌平日に公表(ホームページへ掲載)						
対応区分
