一般共同溝 埋込金物補修工事の概要

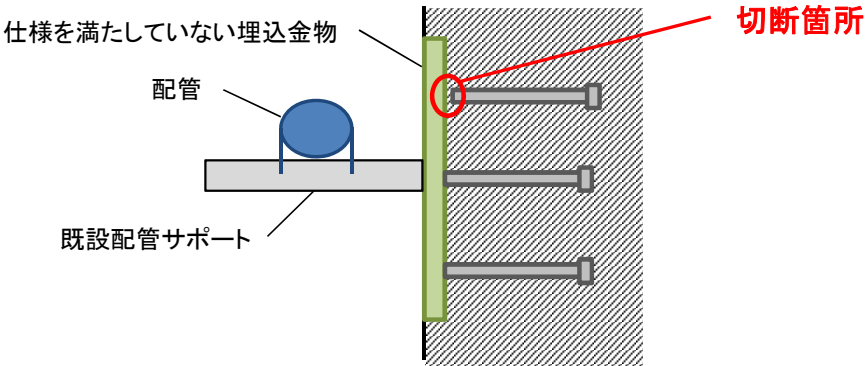
概略図	申請内容
<div data-bbox="510 363 1281 475" style="border: 1px solid black; padding: 5px; text-align: center;"> <p>埋込金物側面図 (仕様を満たしていない埋込金物)イメージ</p> </div>

<p>申請内容</p> <p>一般共同溝内に設置している一般蒸気系配管のサポートを固定している埋込金物が仕様を満たしていないことを確認したため、同埋込金物について、補修工事を実施する。(安全確保の観点から、補修工事を実施済み。)</p>

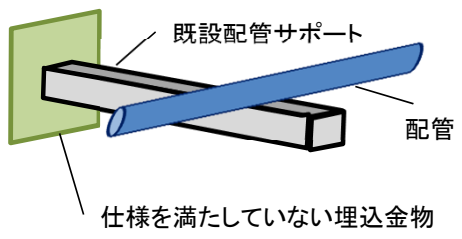
<div data-bbox="302 925 840 981" style="border: 1px solid black; padding: 5px; text-align: center;"> <p>埋込金物鳥瞰図(現状イメージ)</p> </div>

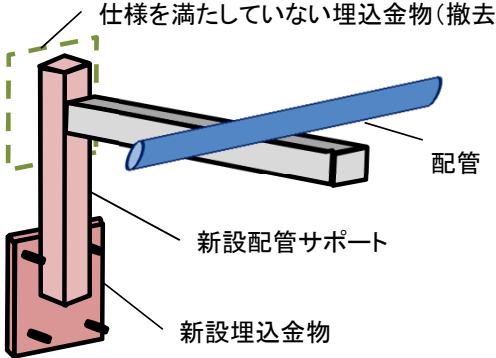
<div data-bbox="952 925 1579 981" style="border: 1px solid black; padding: 5px; text-align: center;"> <p>埋込金物鳥瞰図(補修イメージ)</p> </div>
