ウラン濃縮工場における給排気ダクト（分析室天井裏以外）の補修完了結果

（系統説明図、配置説明図の該当写真）

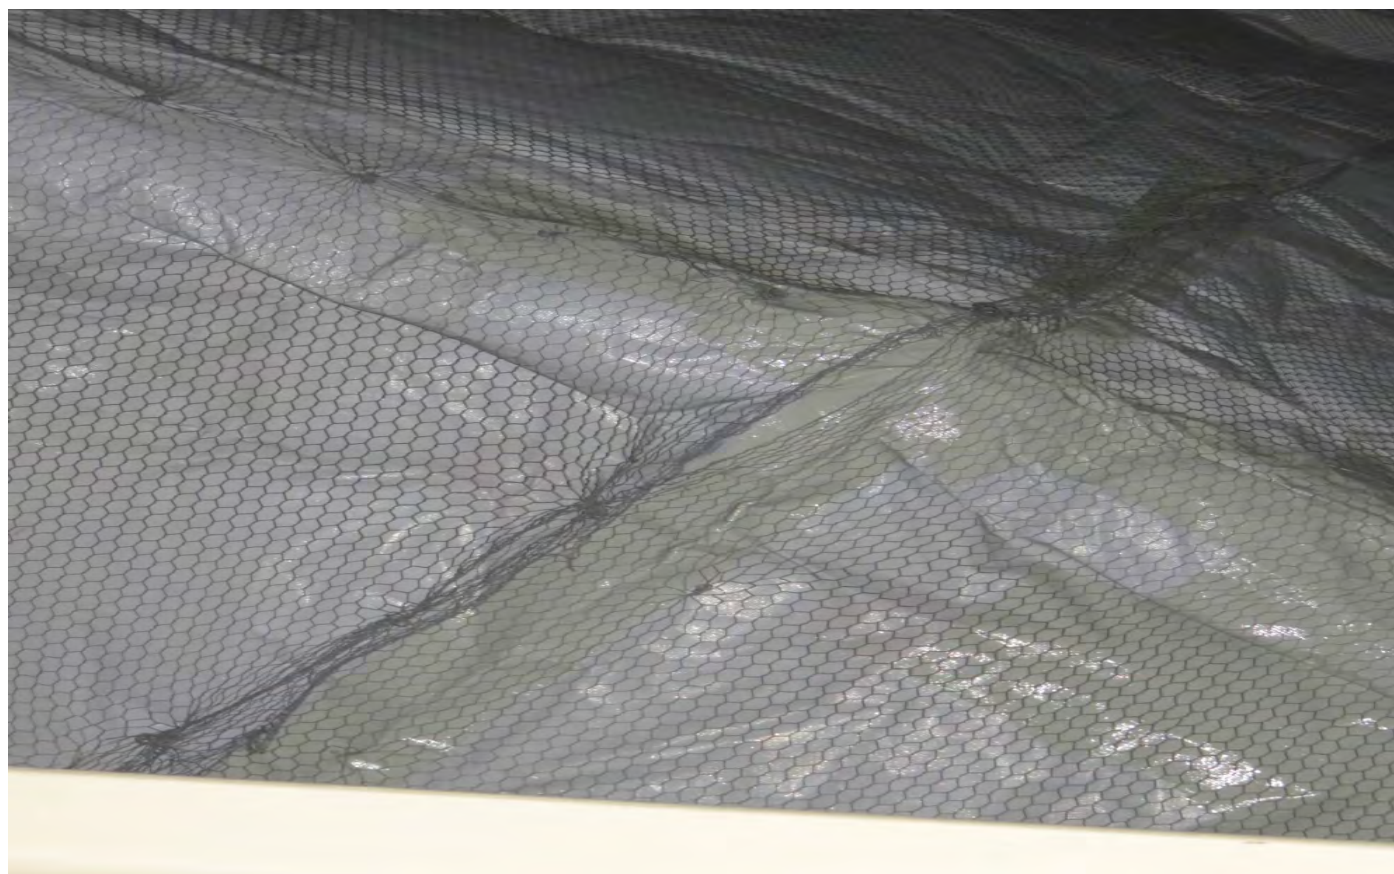
【10月16日 処置後】

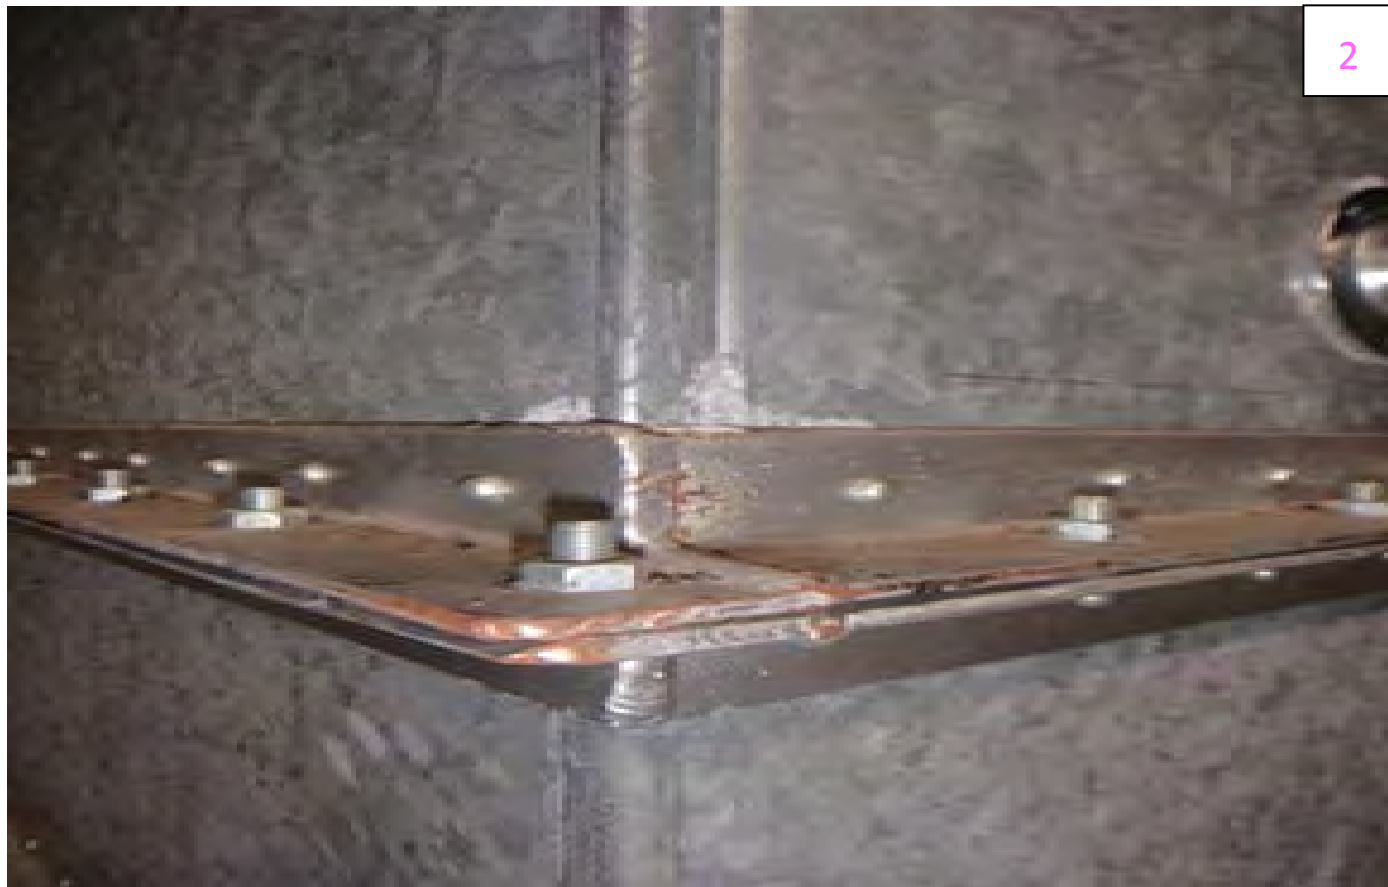
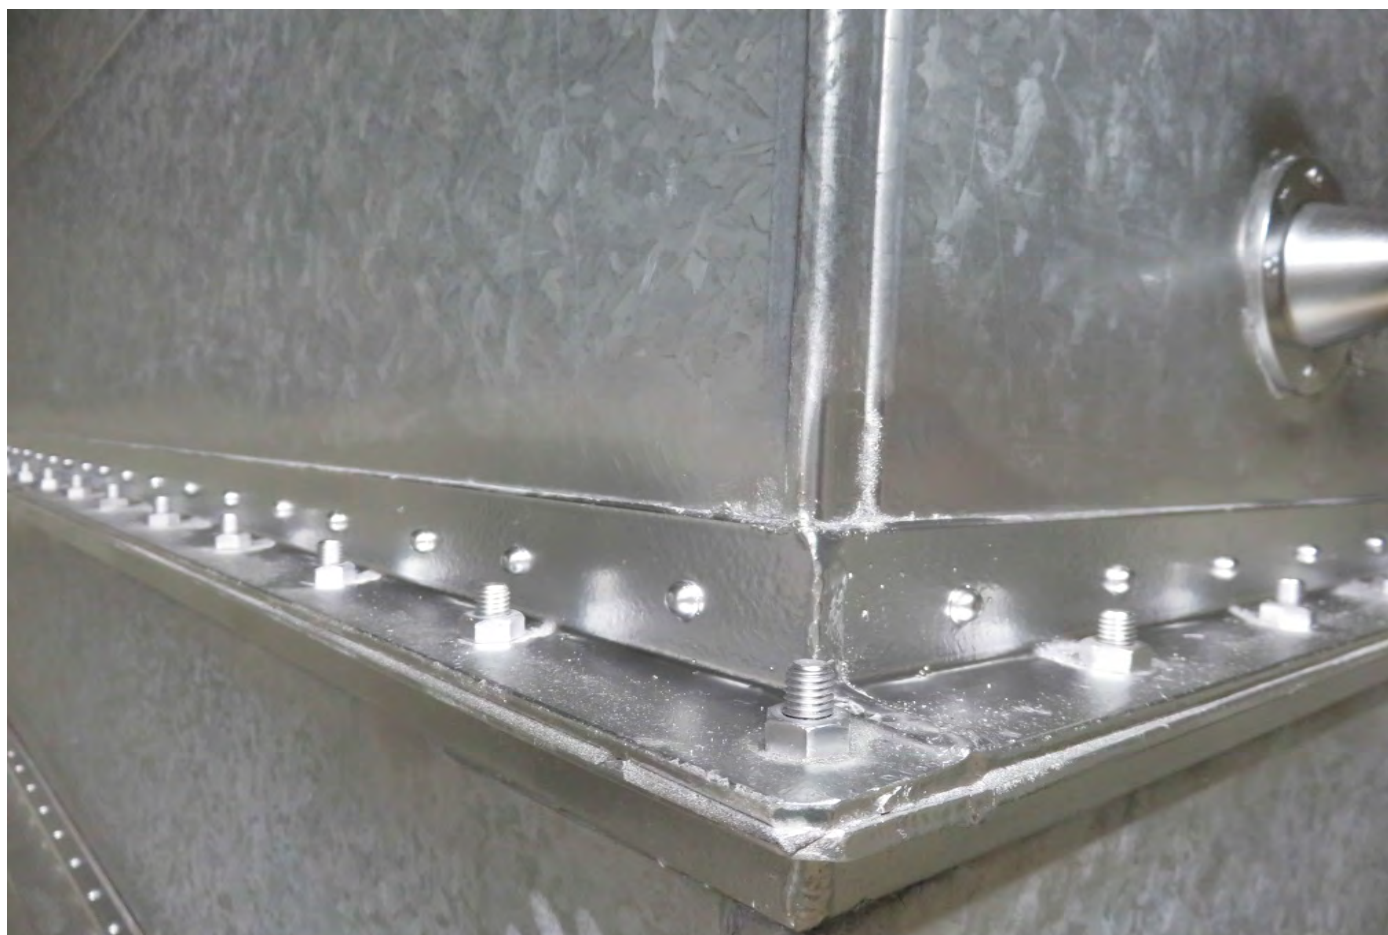
【10月4日 処置後】

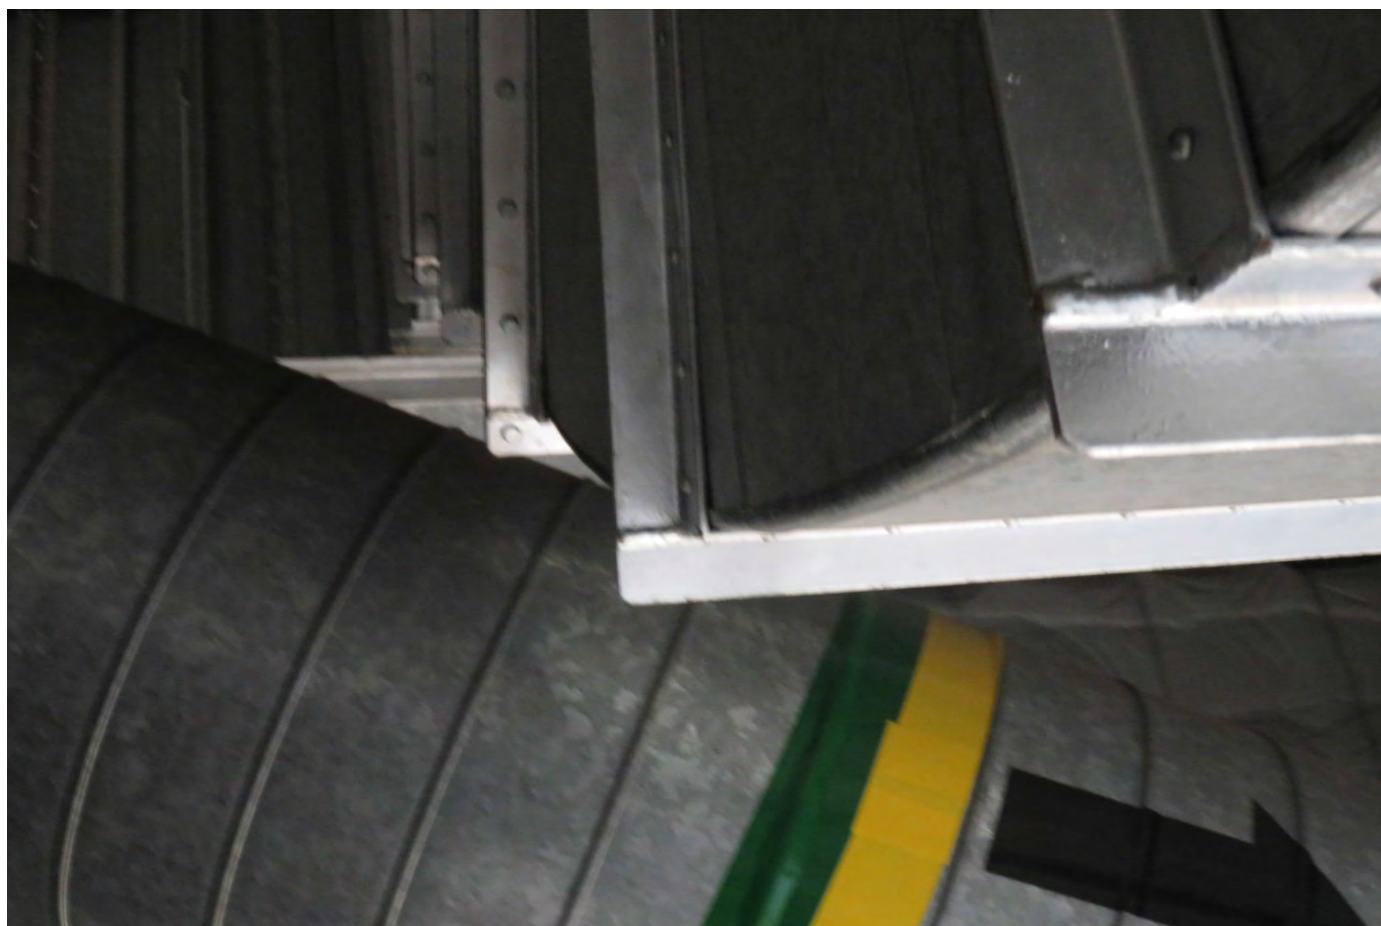
【10月4日 処置後】

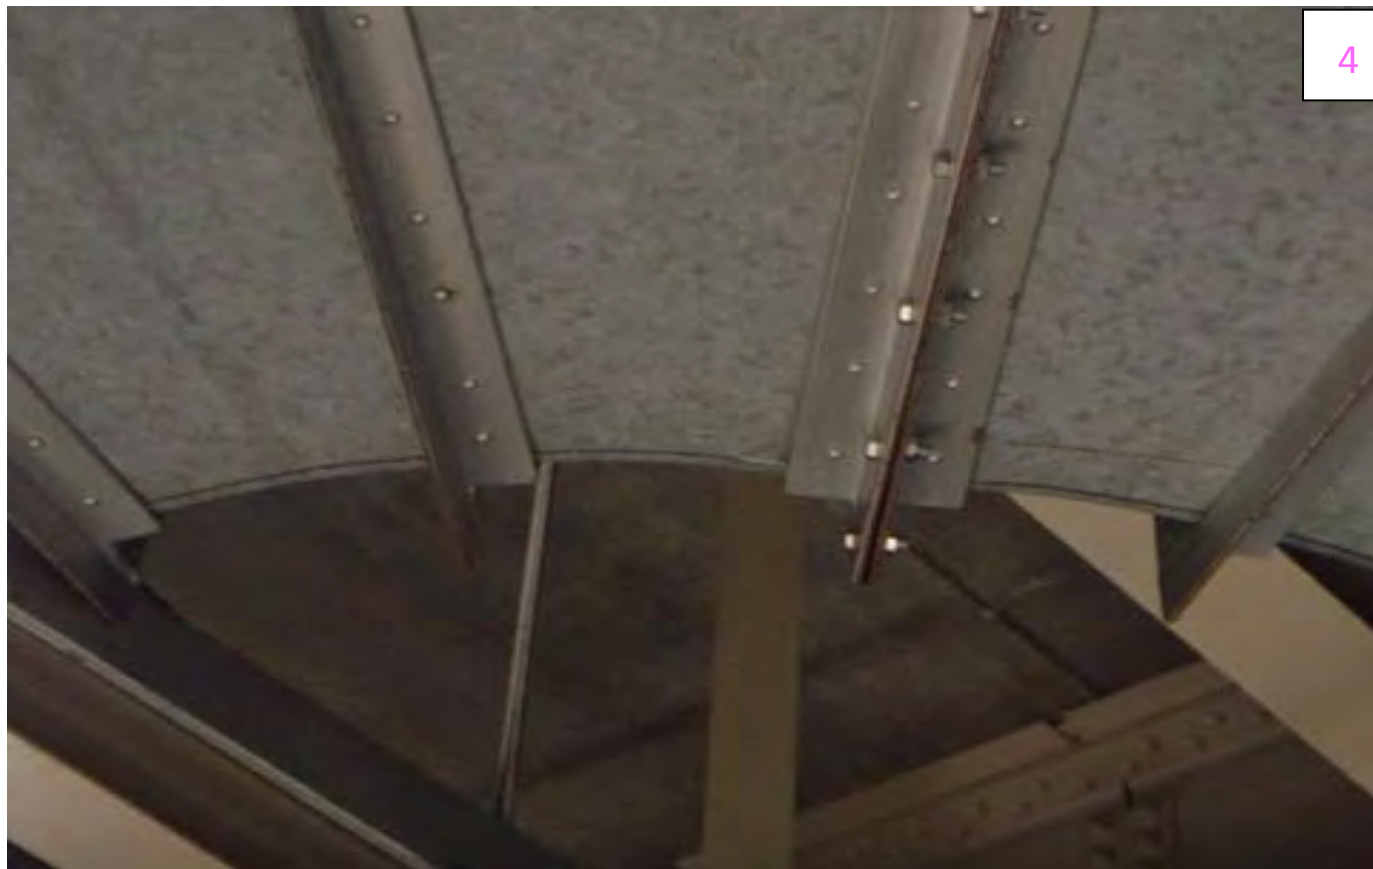
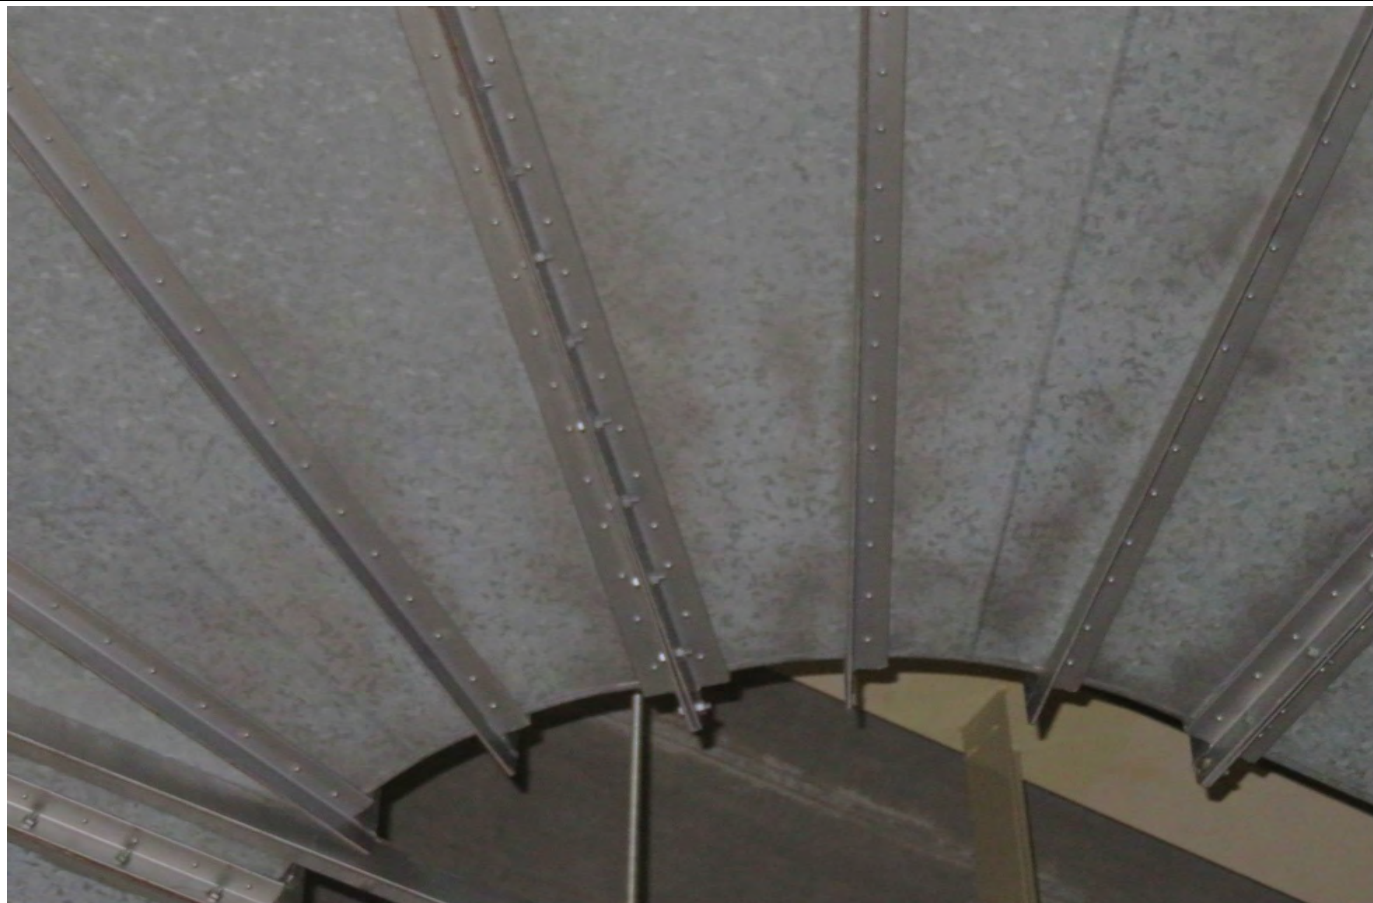
【10月11日 処置後】

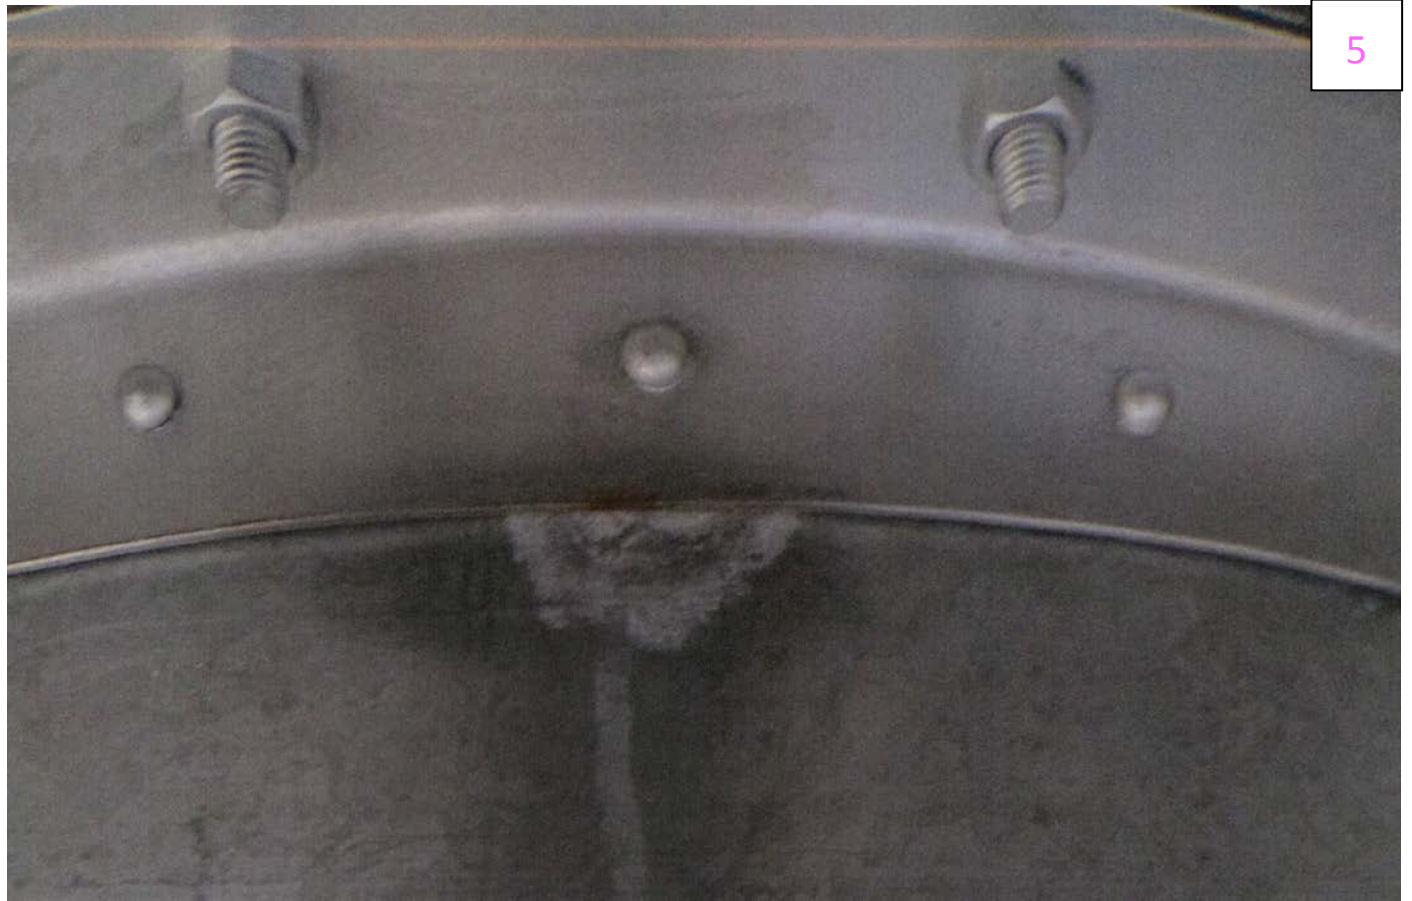
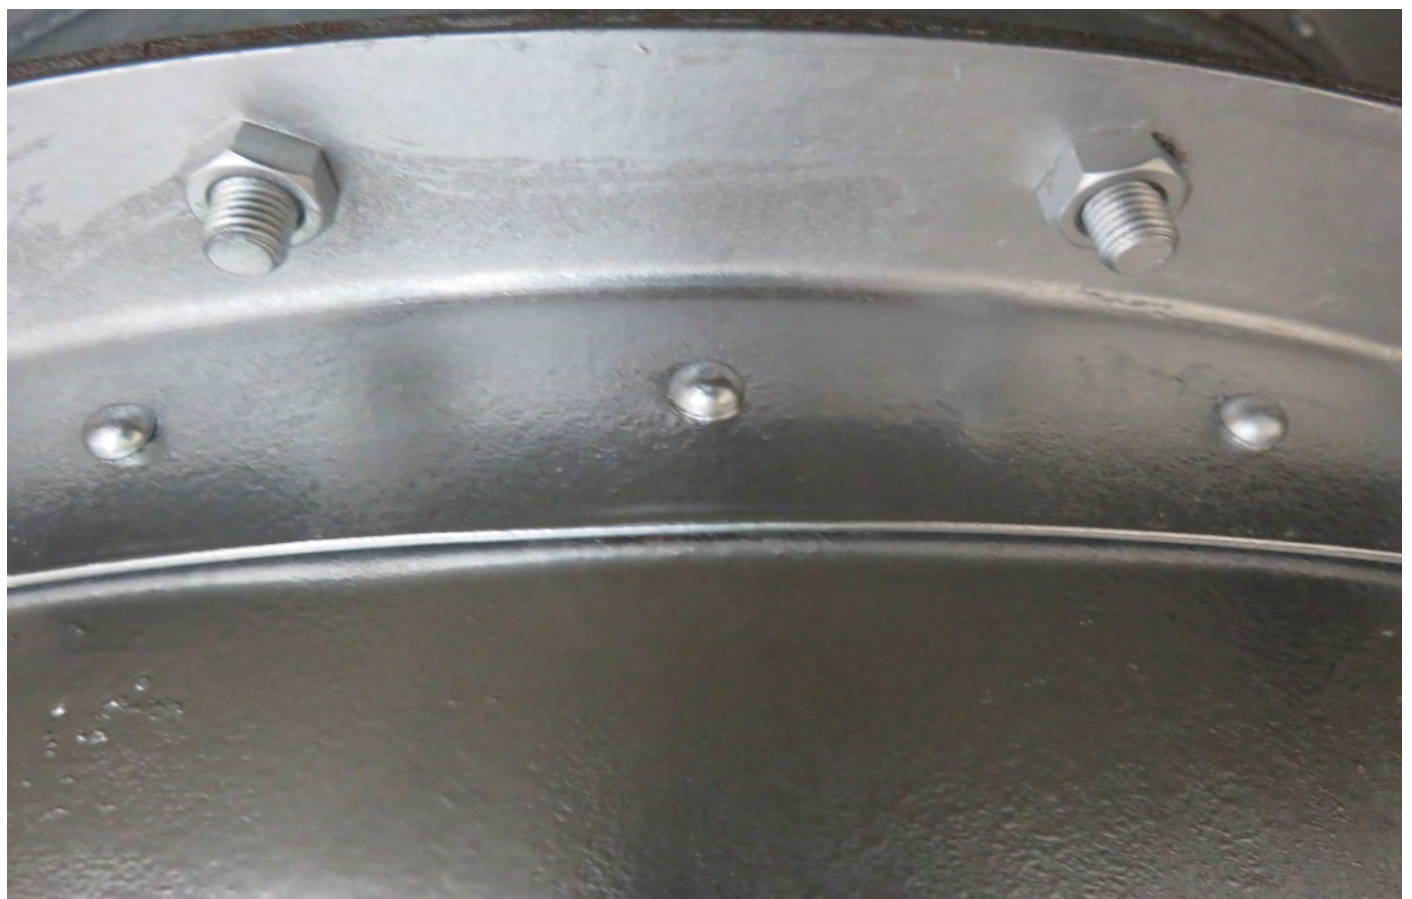
【10月4日 処置後】

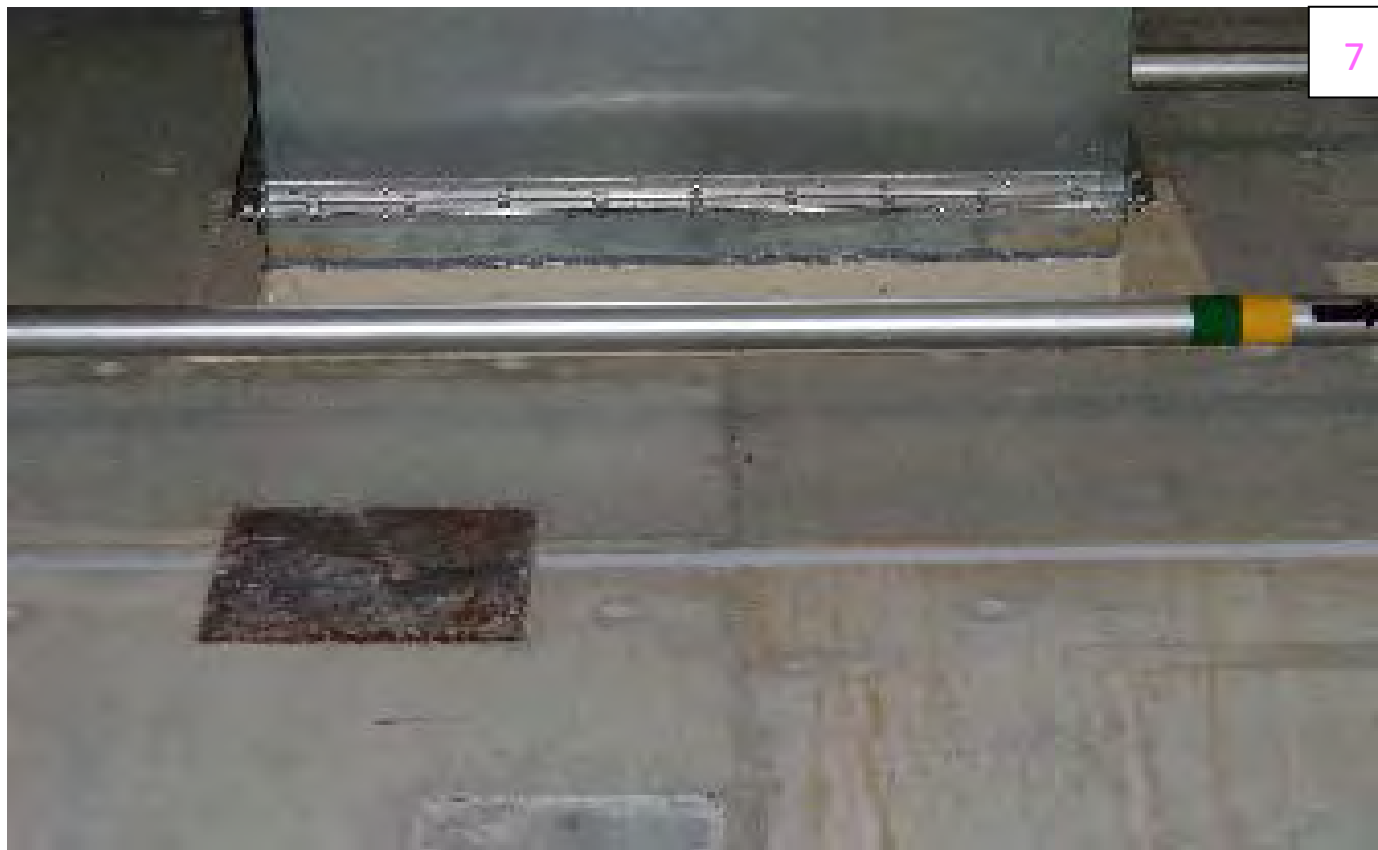
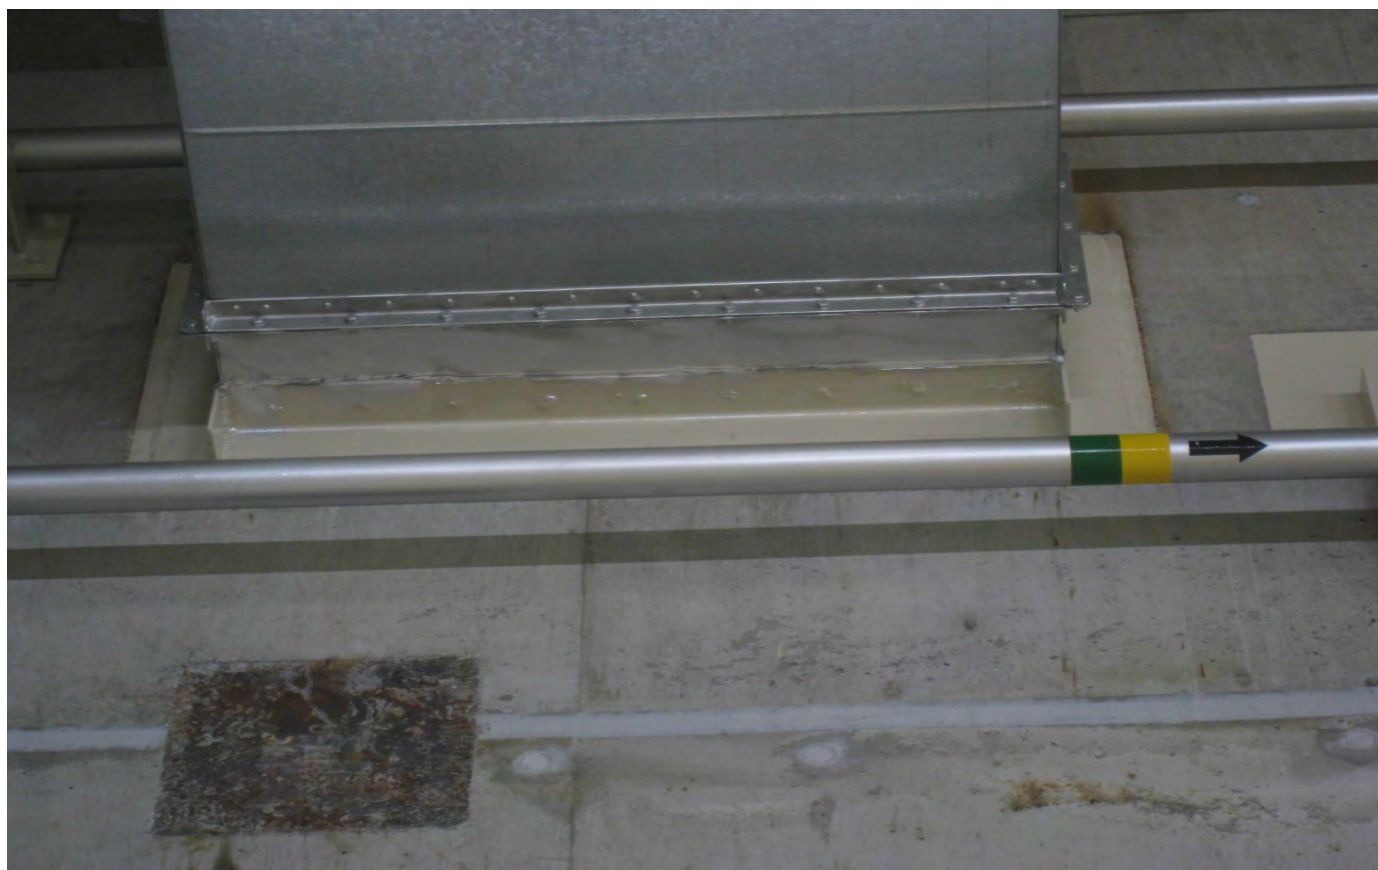
B、C付着ウラン回収廃棄物室(排気ダクトの変色(錆色)) △

【7月4日 処置後】

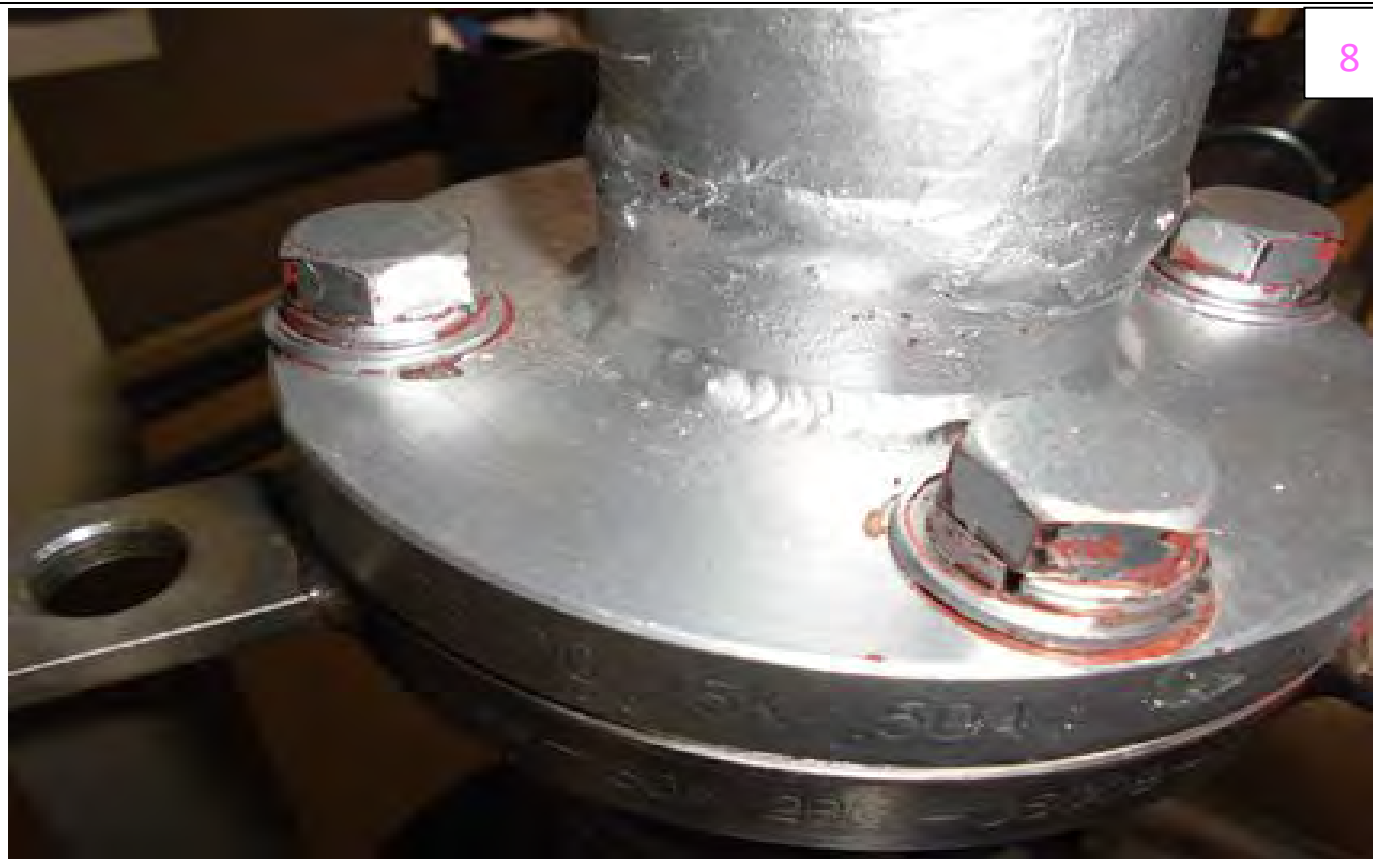
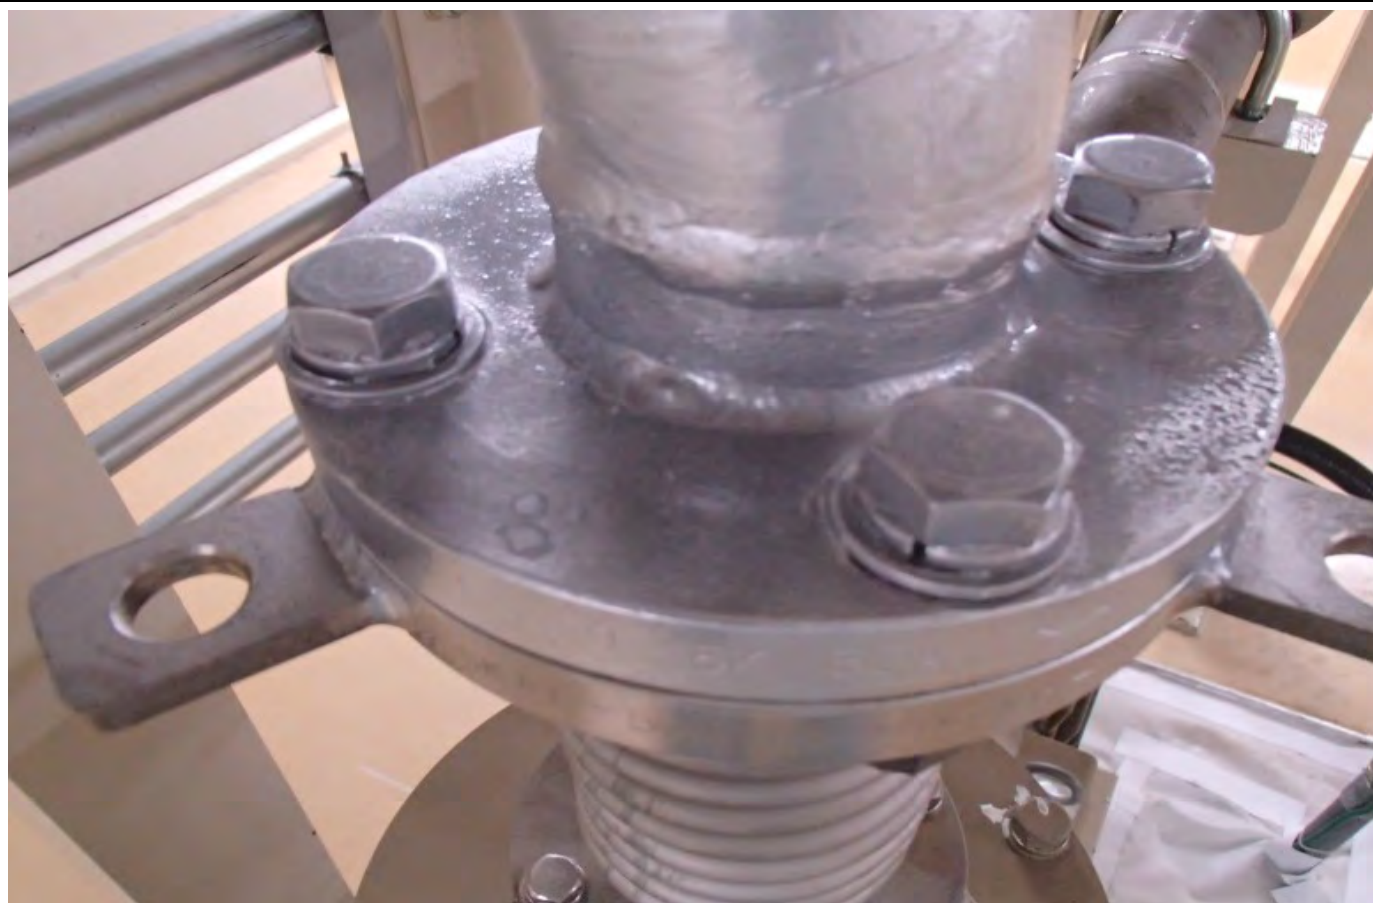
【9月5日 処置後】

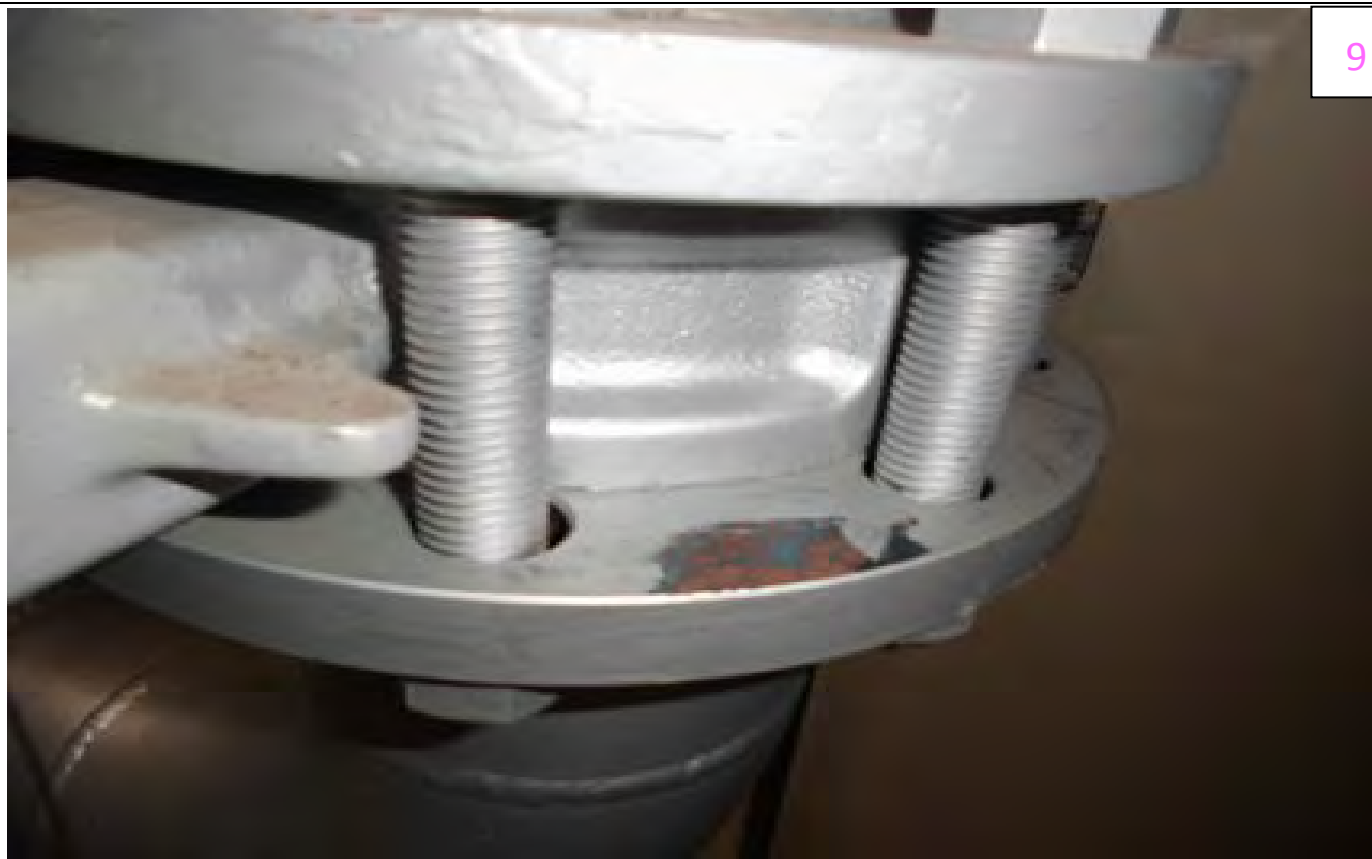
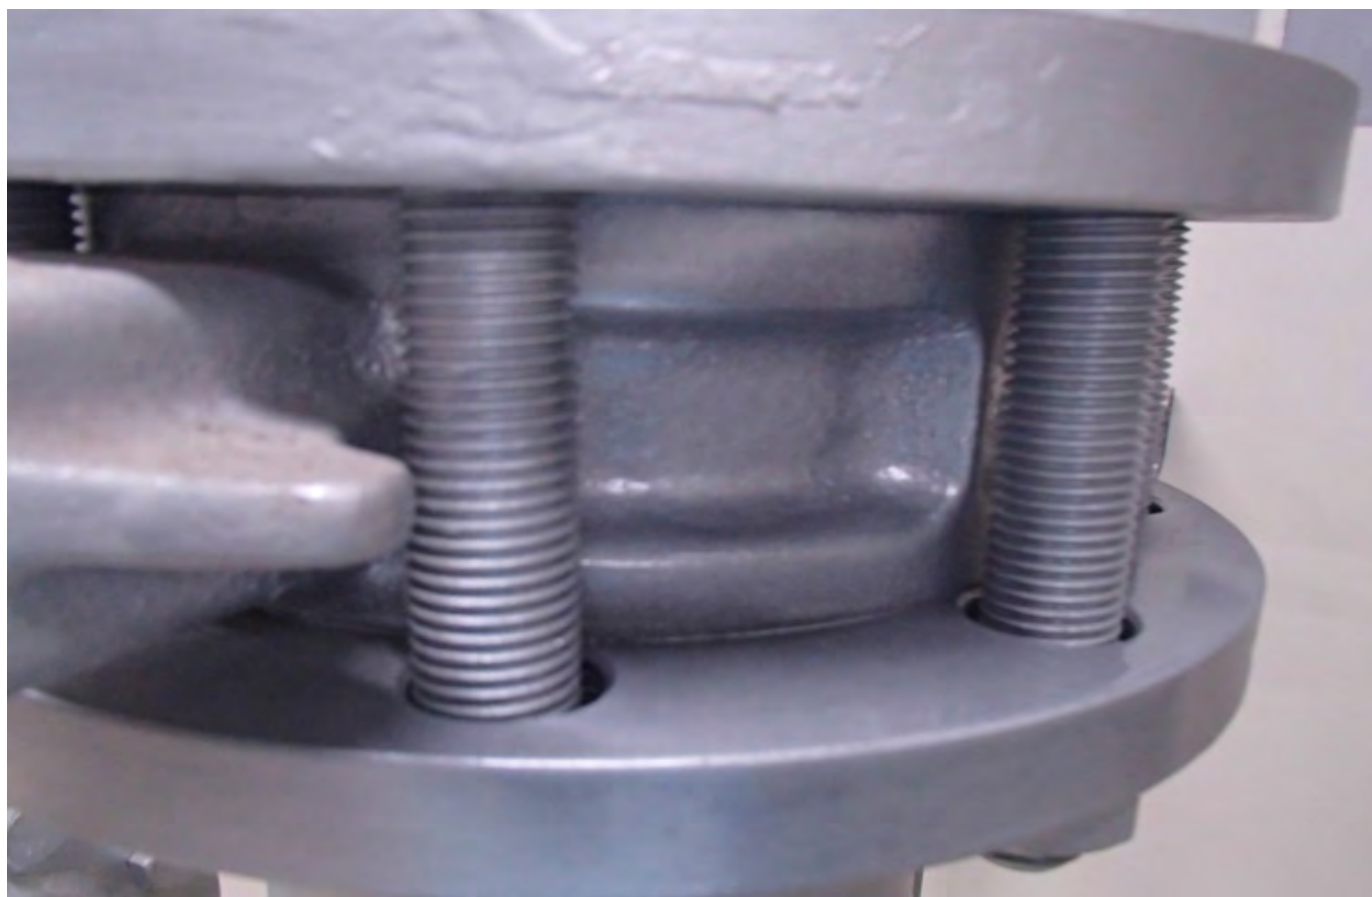
【9月5日 処置後】

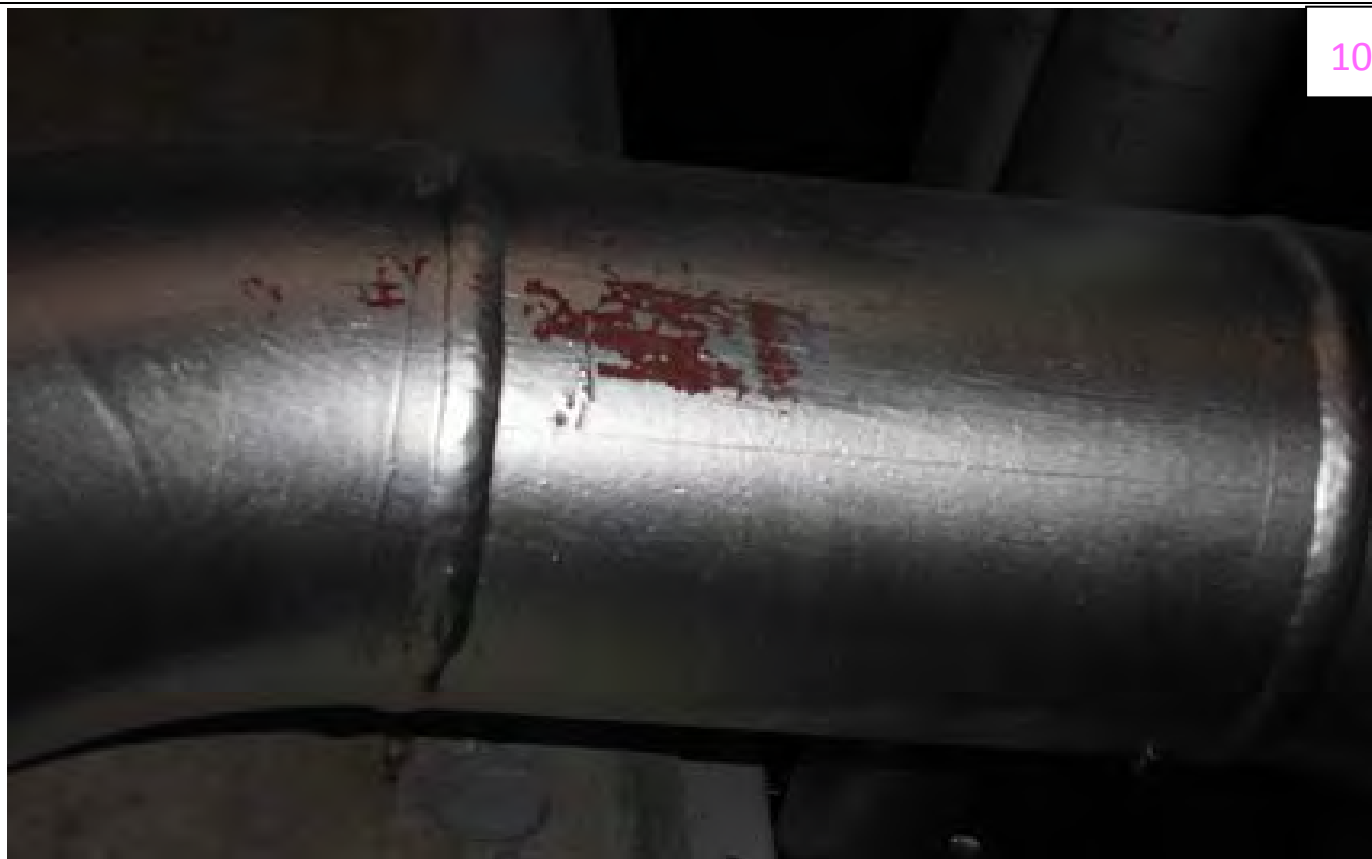
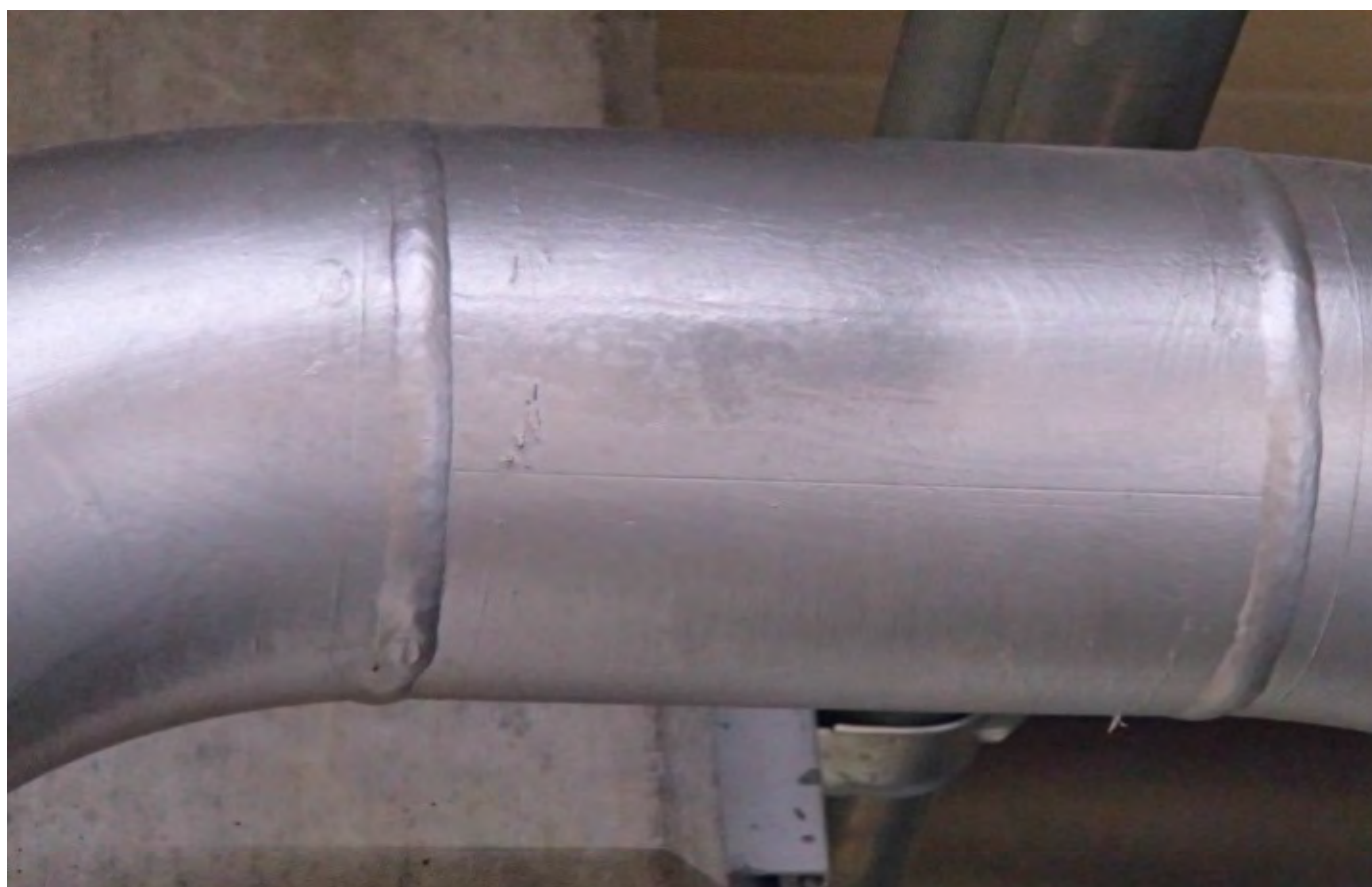
11

【9月5日 処置後】

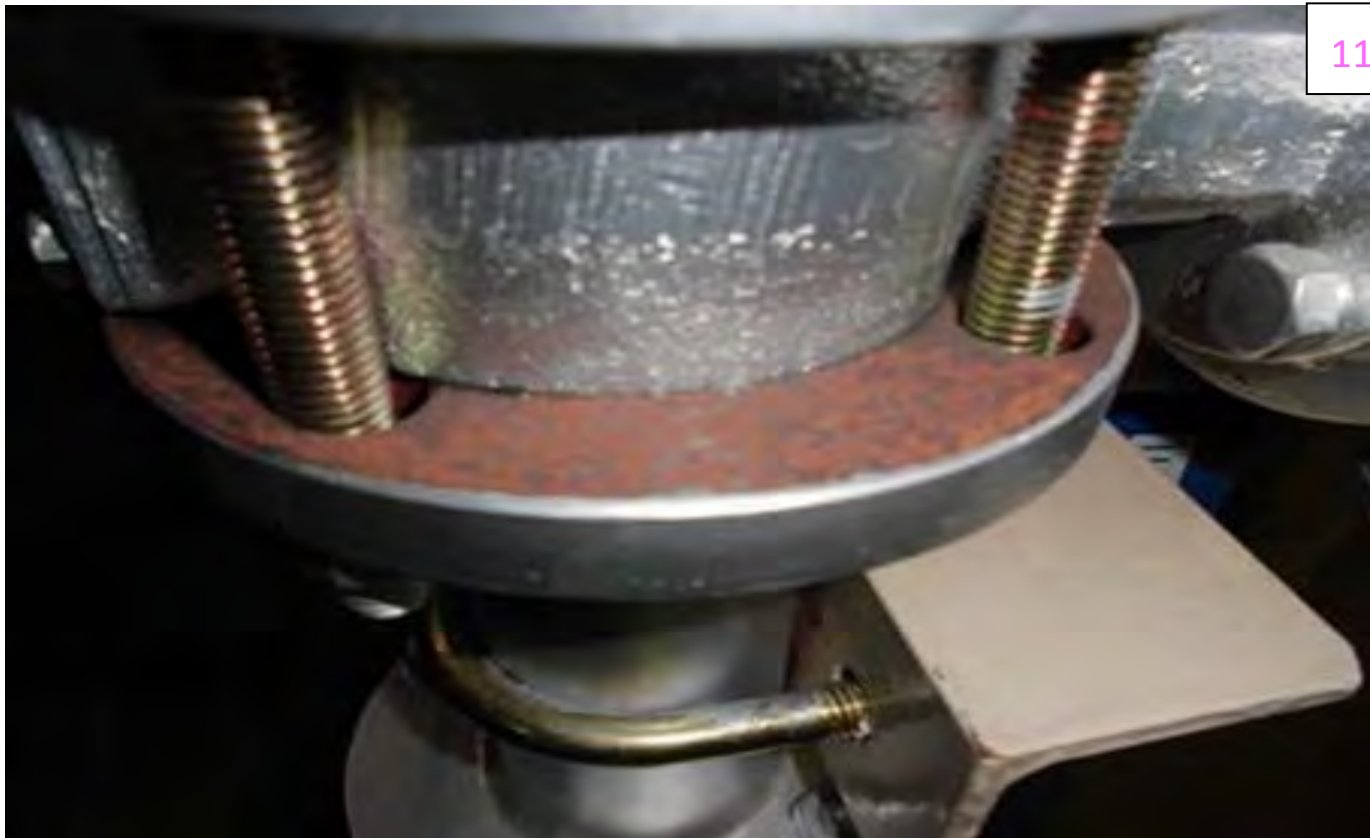
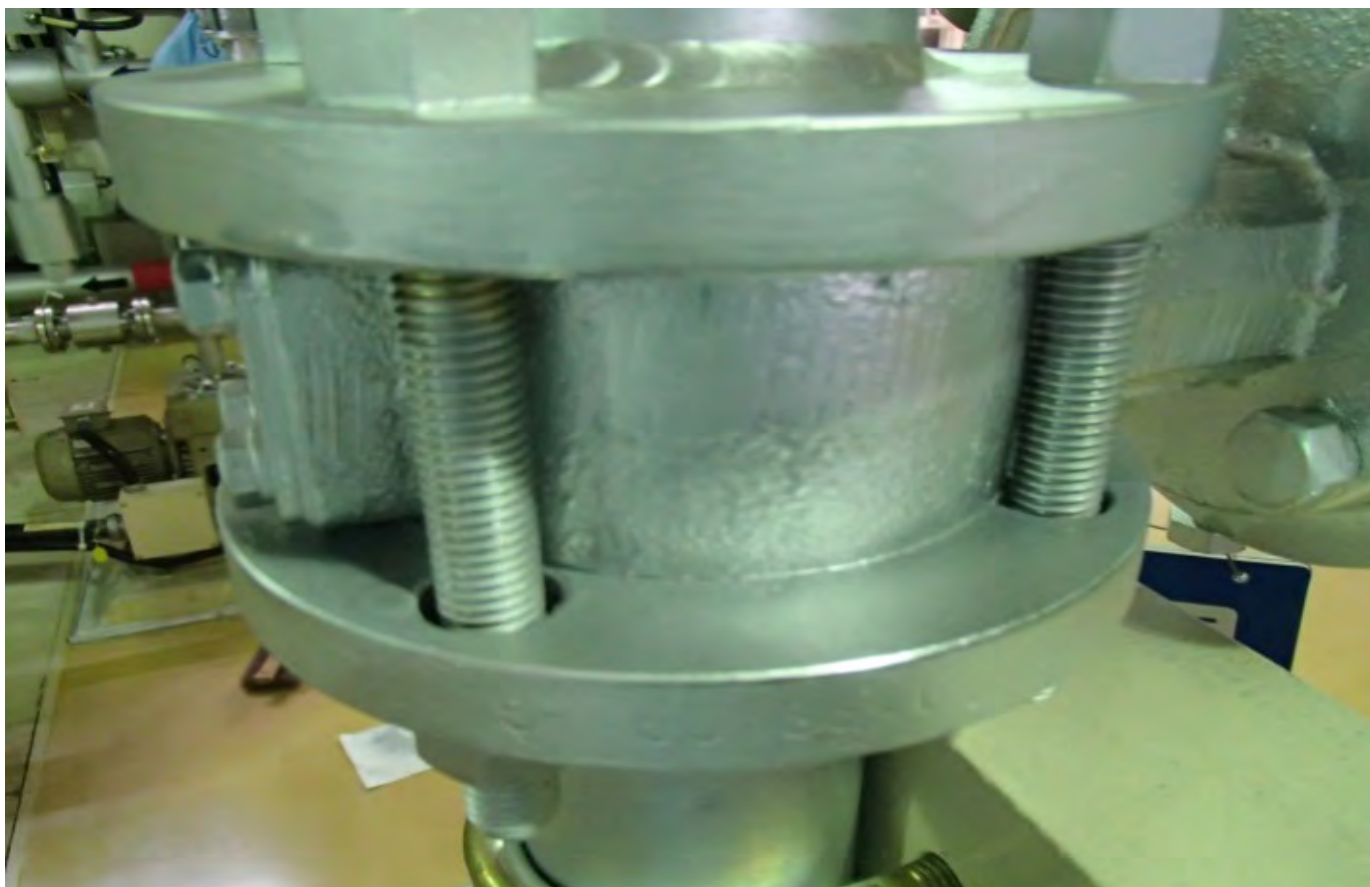
【9月5日 処置後】
