ウラン濃縮工場における給排気ダクト（分析室天井裏以外）の補修完了結果

（系統説明図、配置説明図の該当写真）

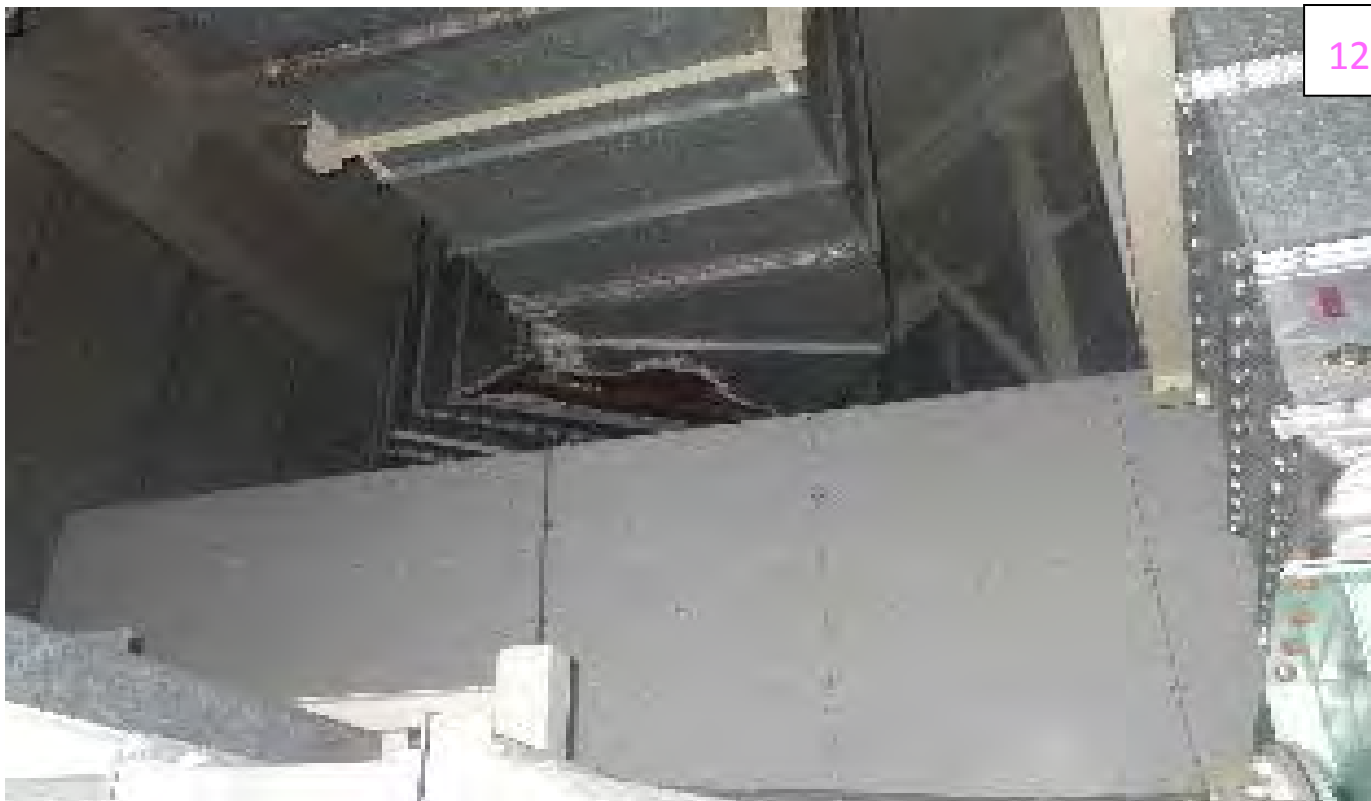
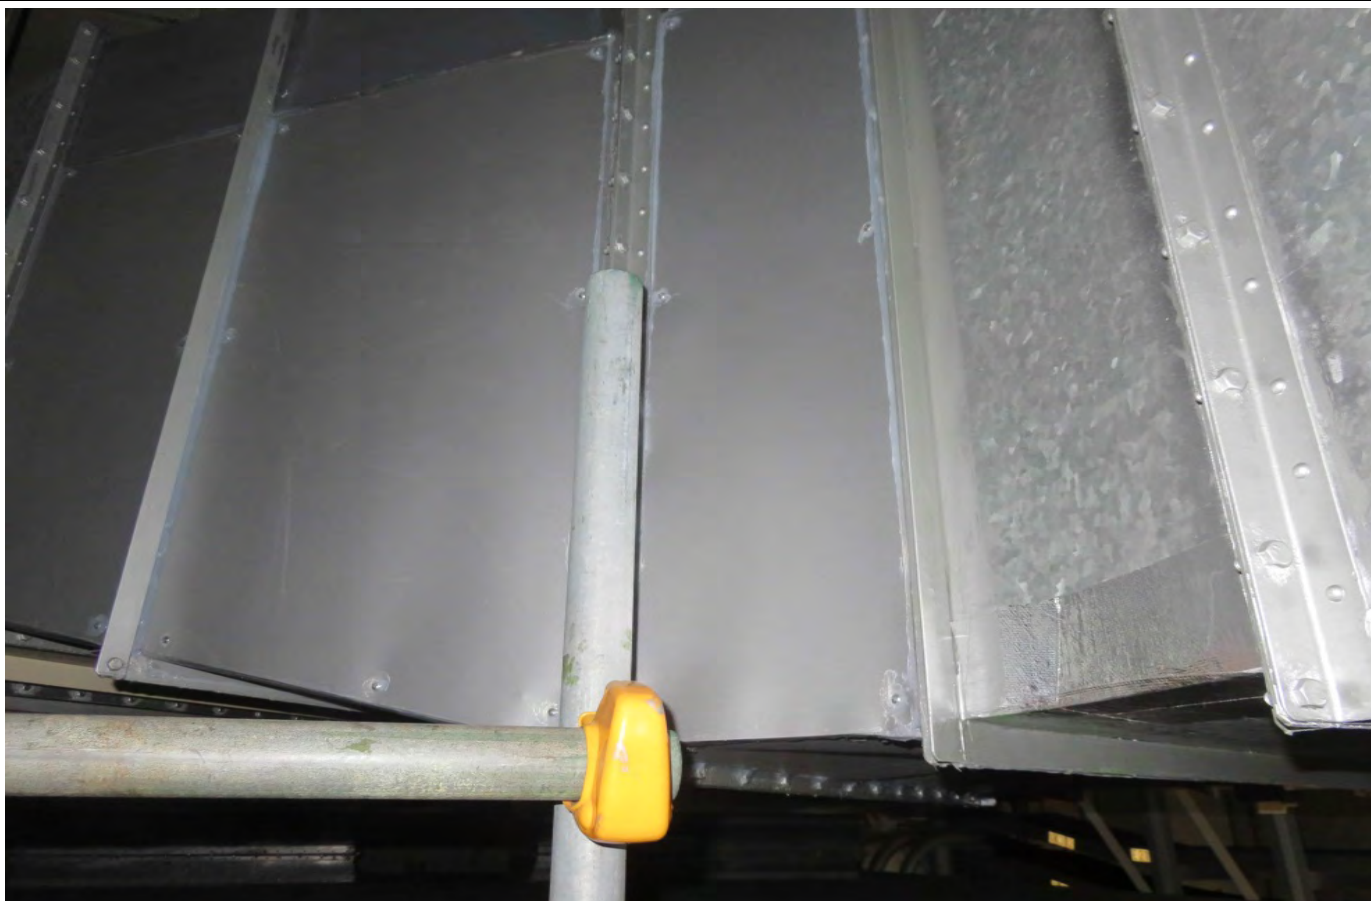
【9月14日 処置後】

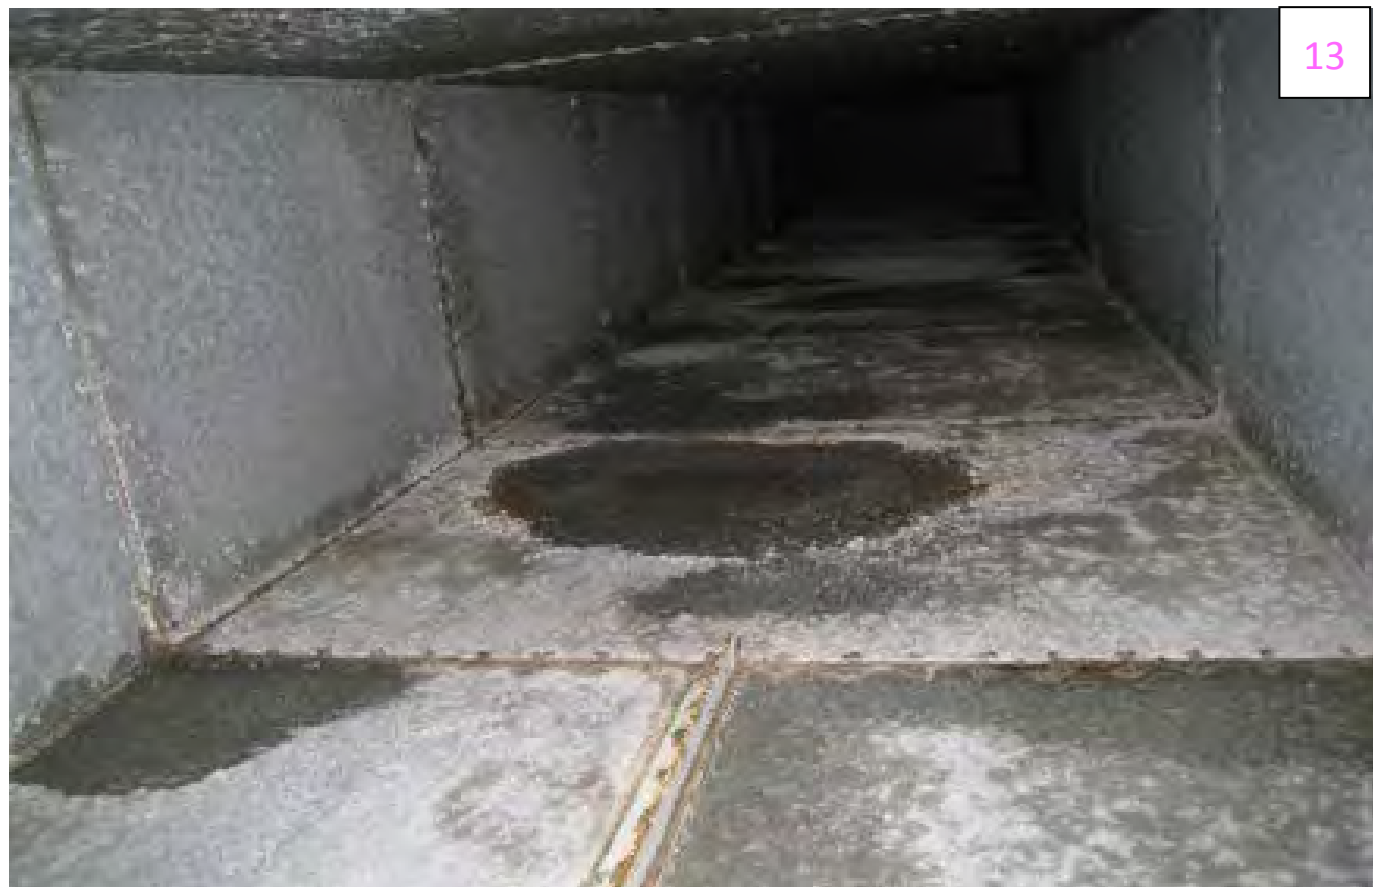
【10月6日 処置後】

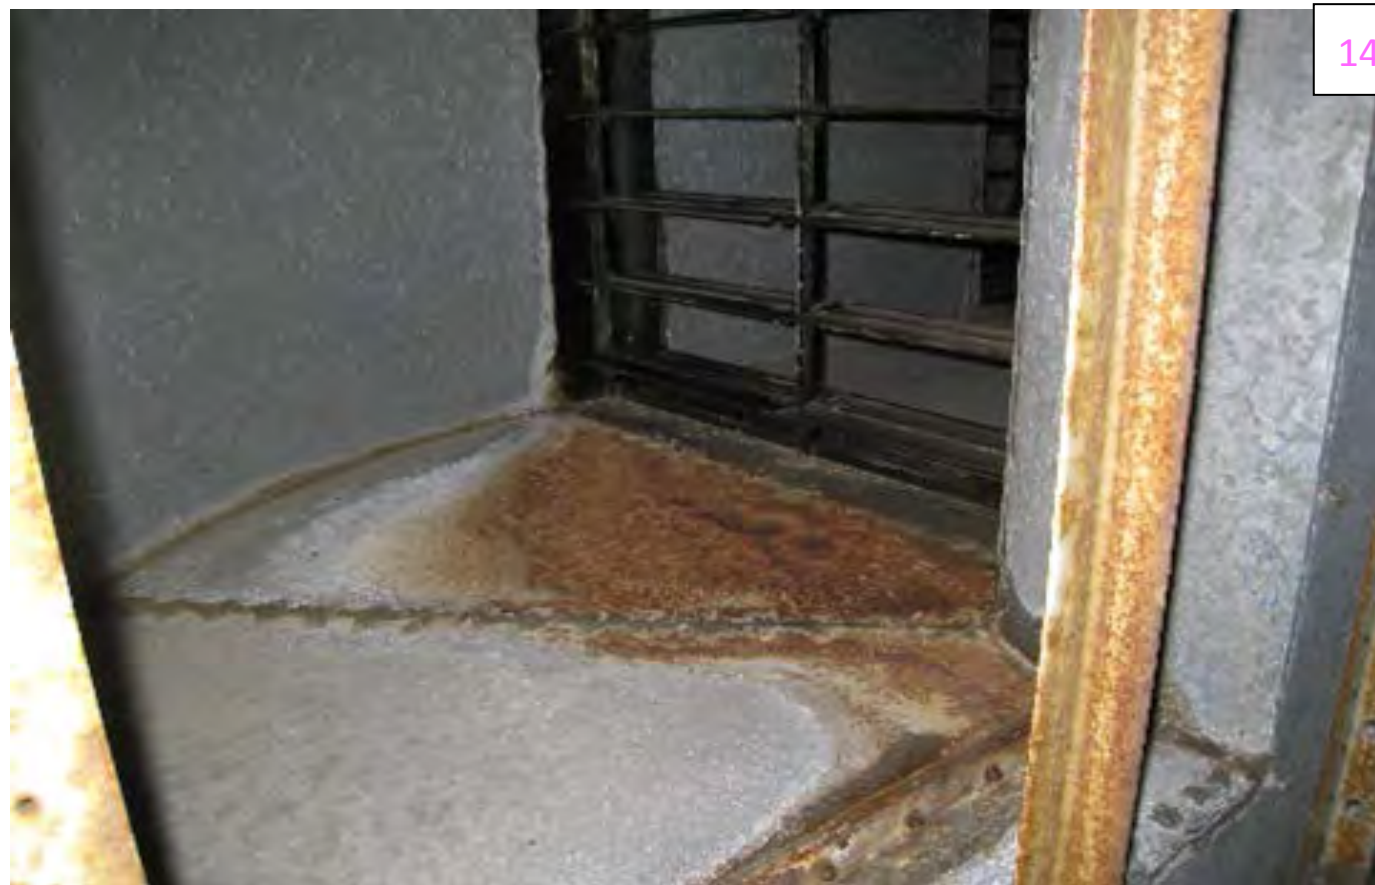
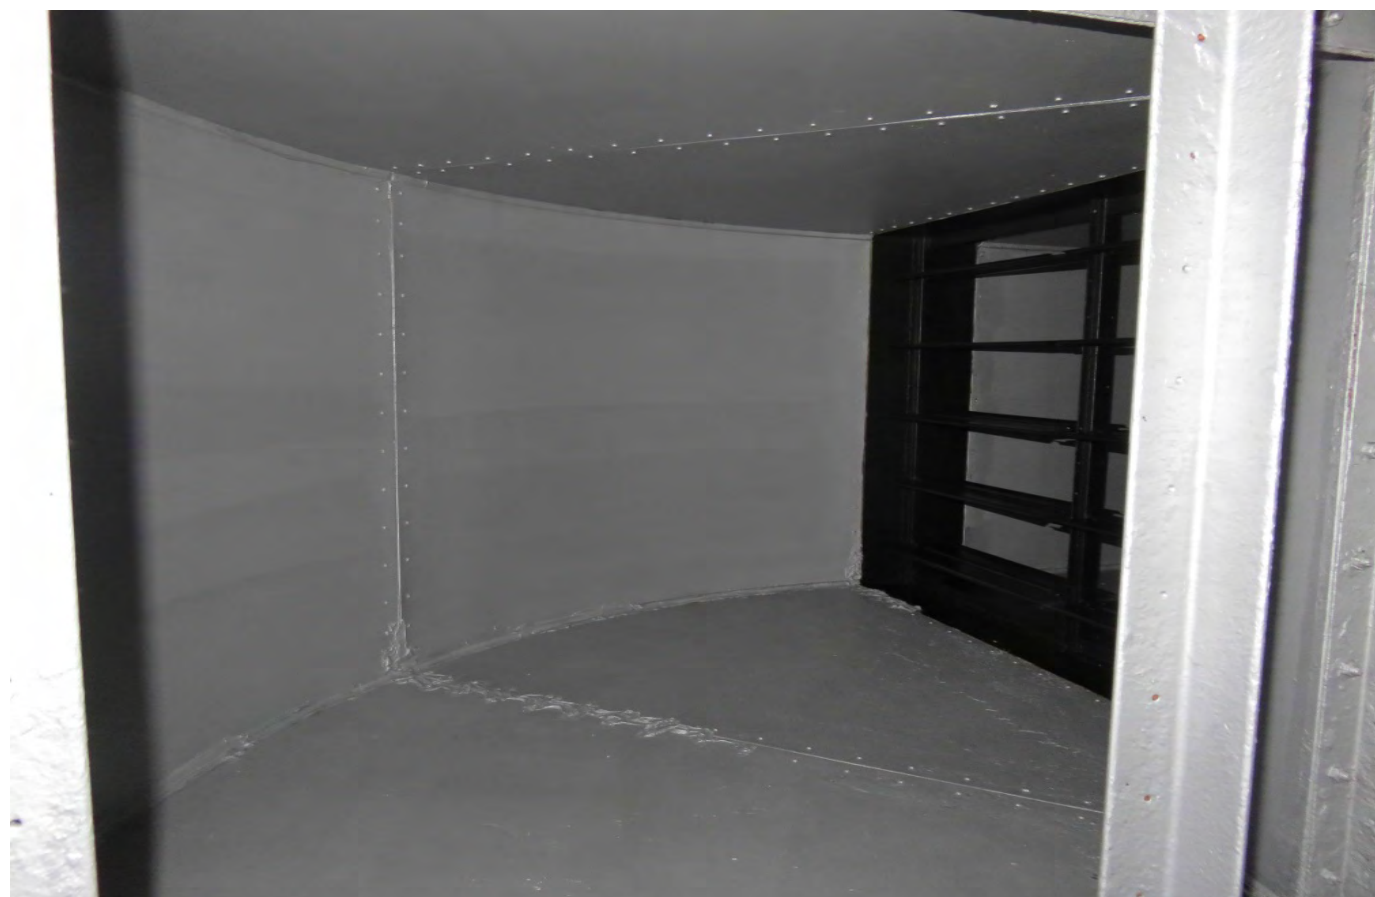
【10月11日 処置後】

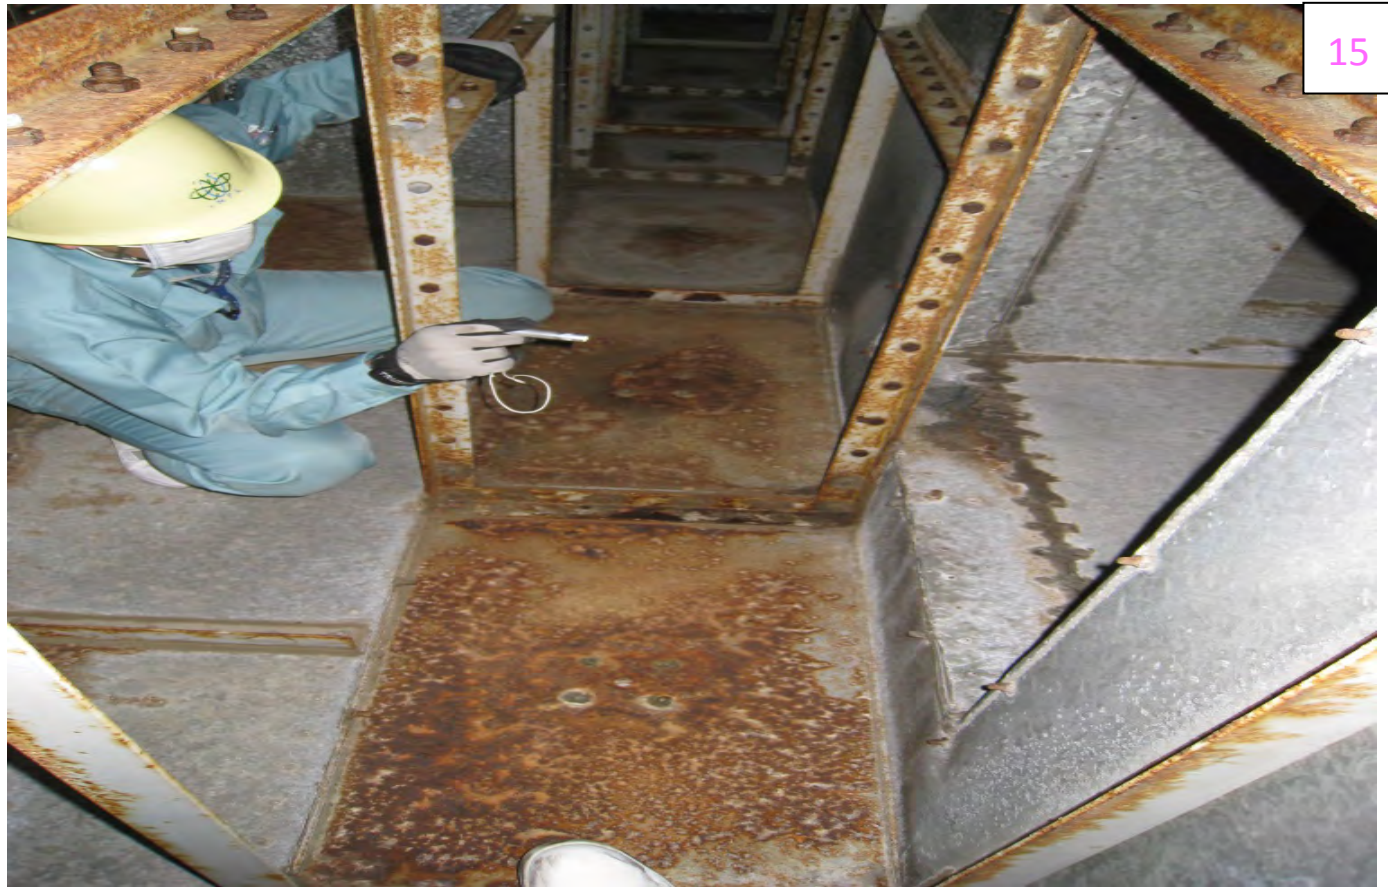
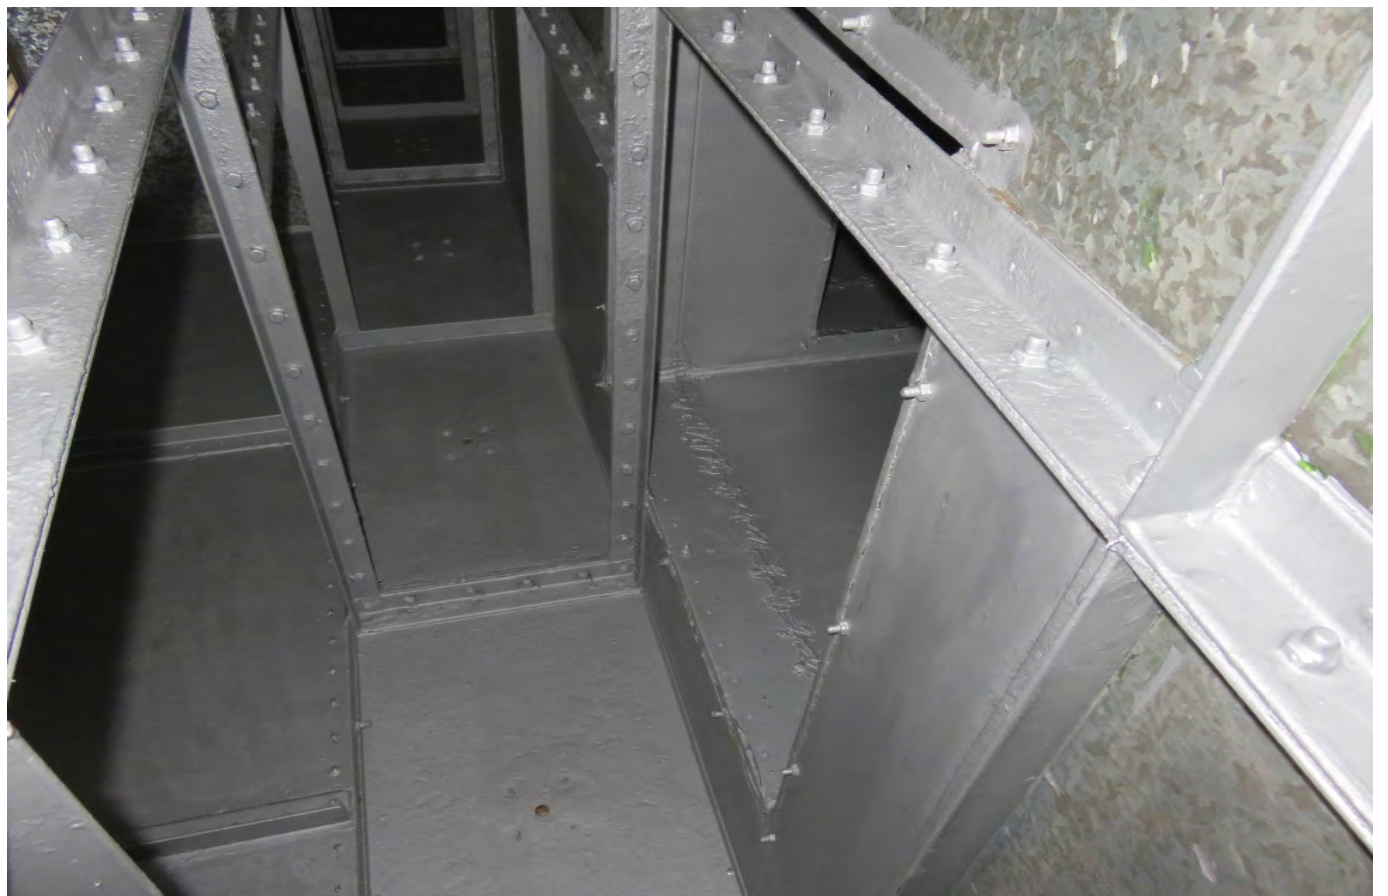
【10月11日 処置後】

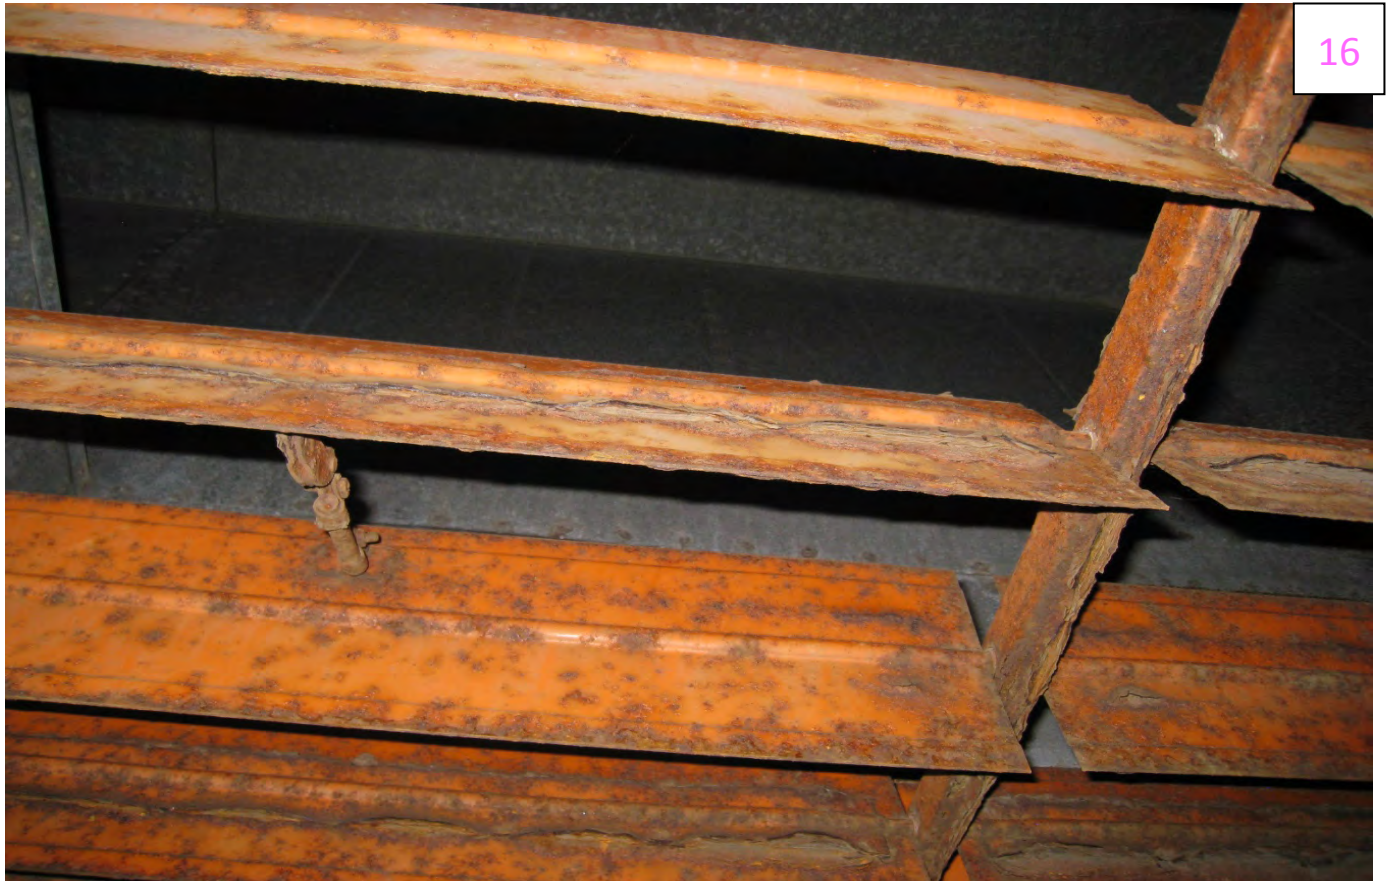
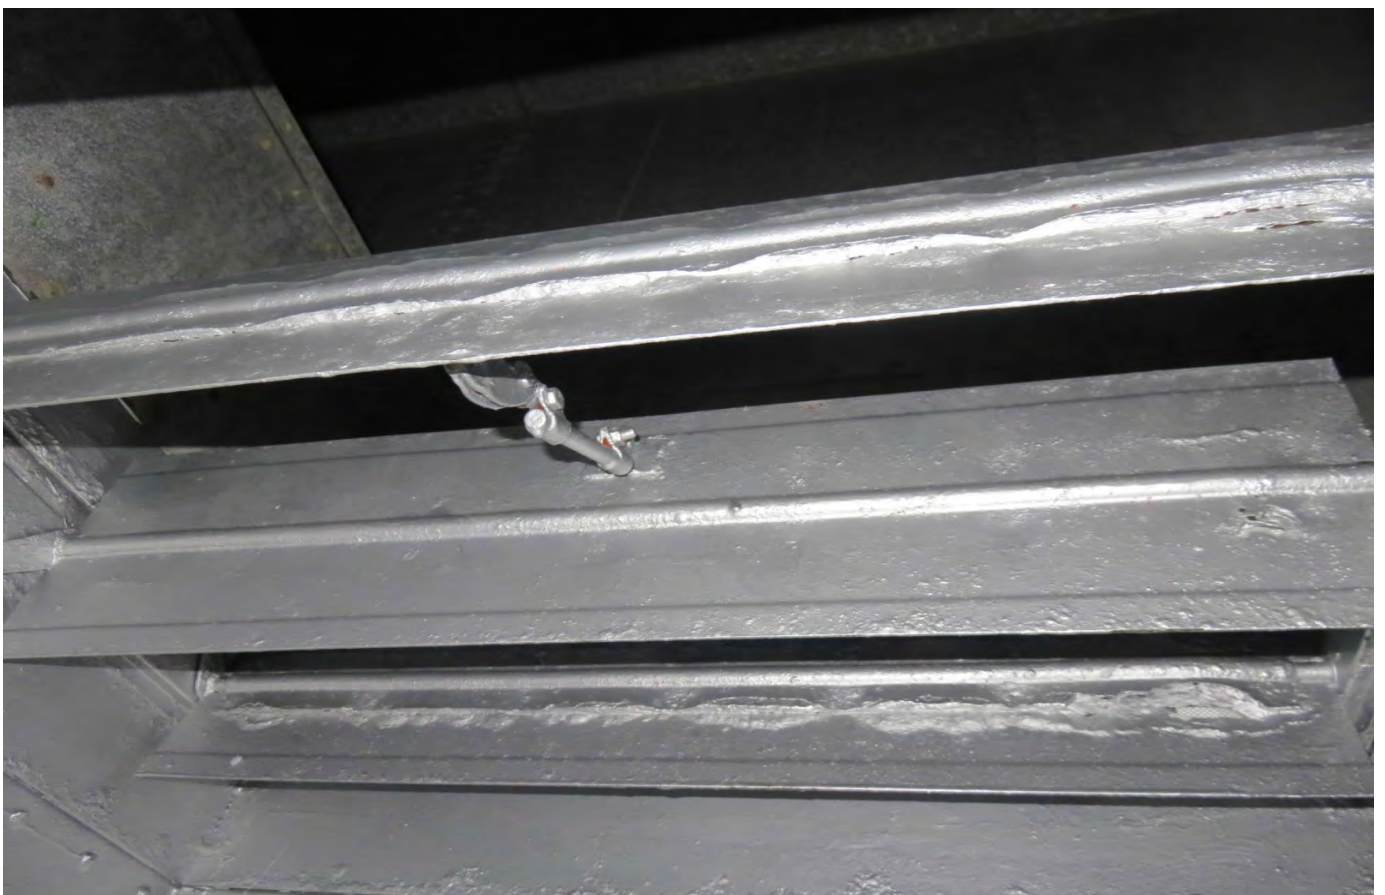
16

【9月26日 処置後】

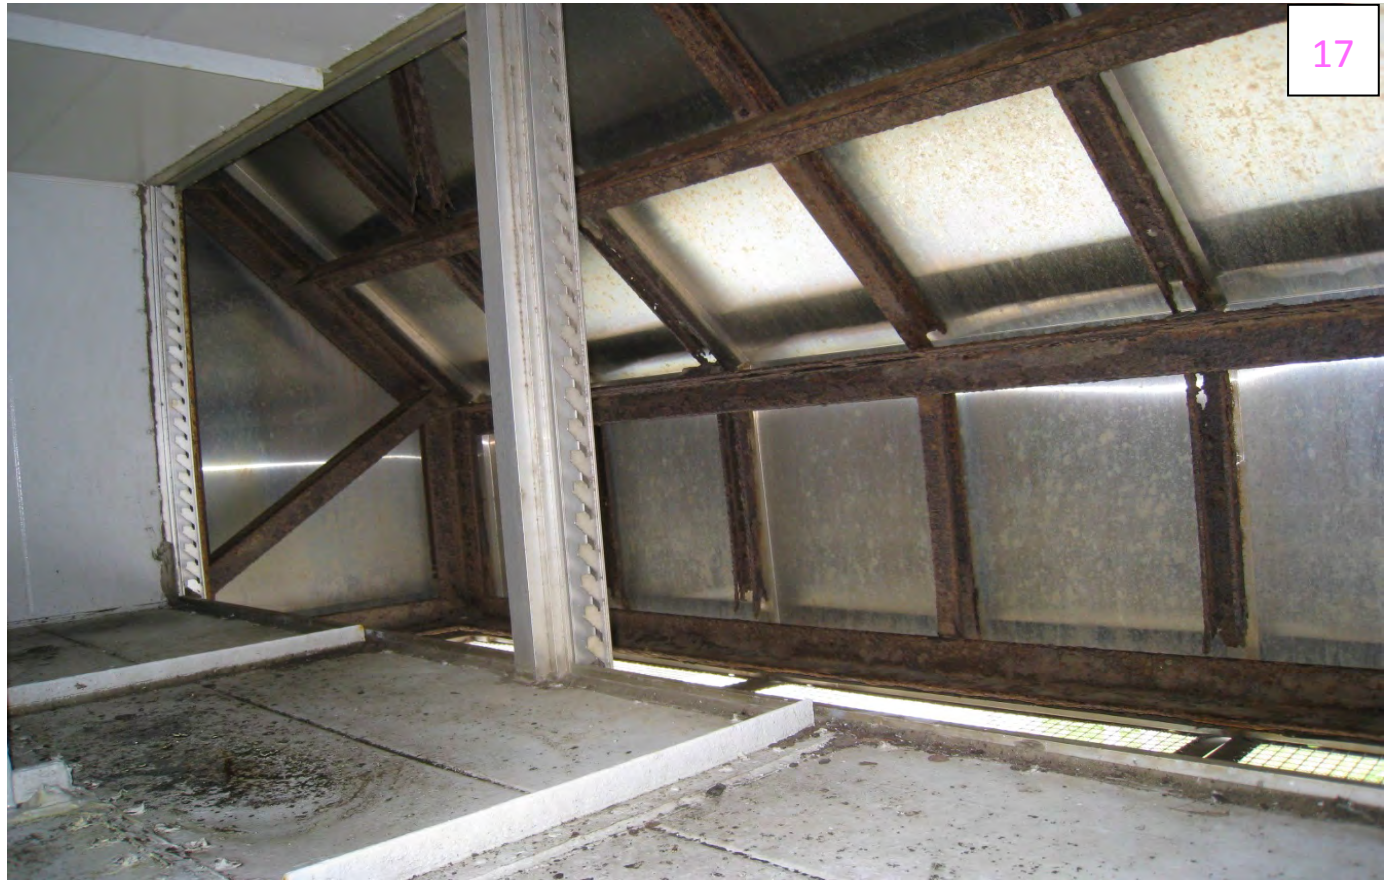
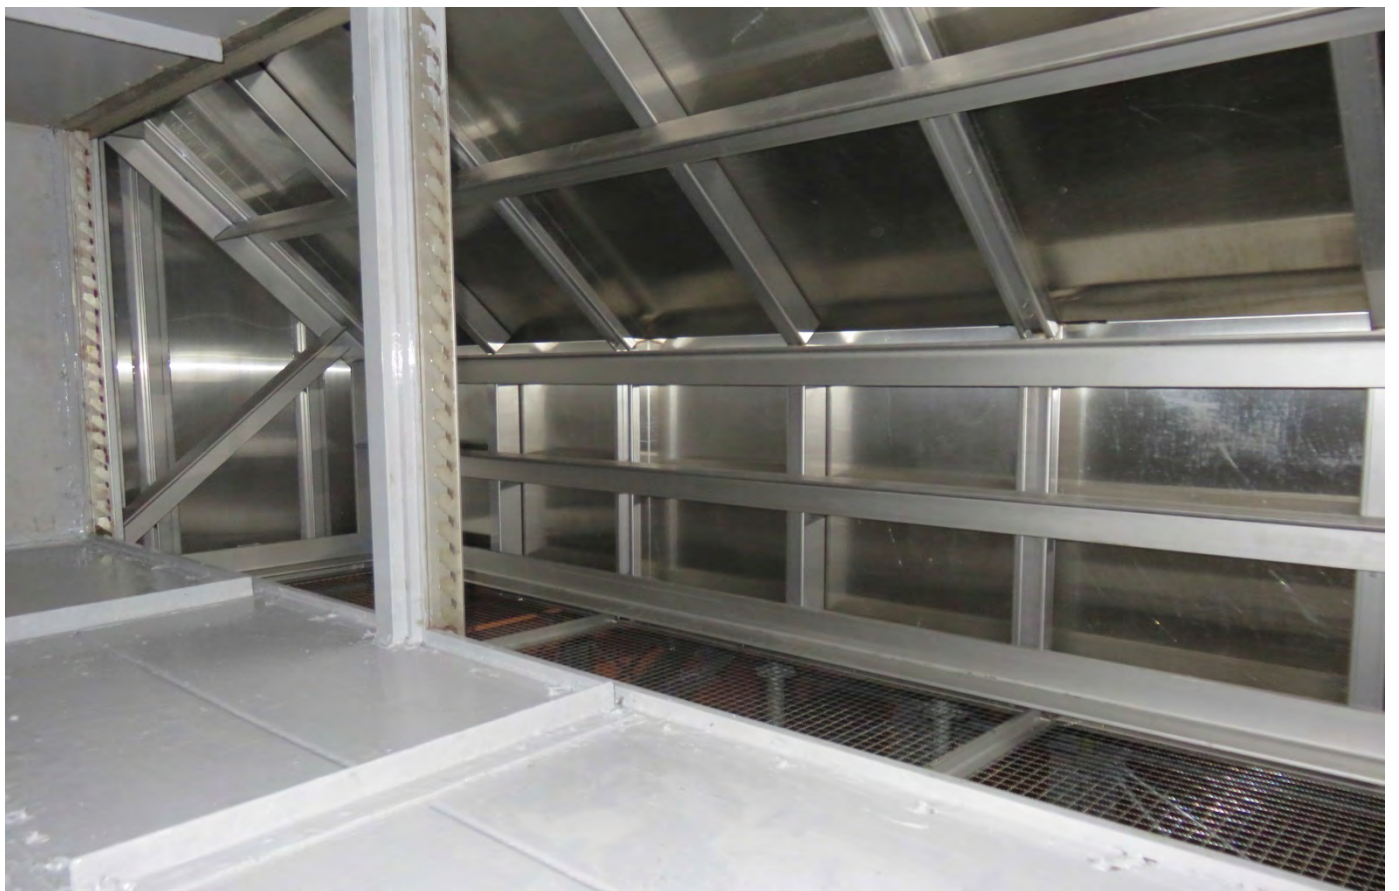
【処置後】

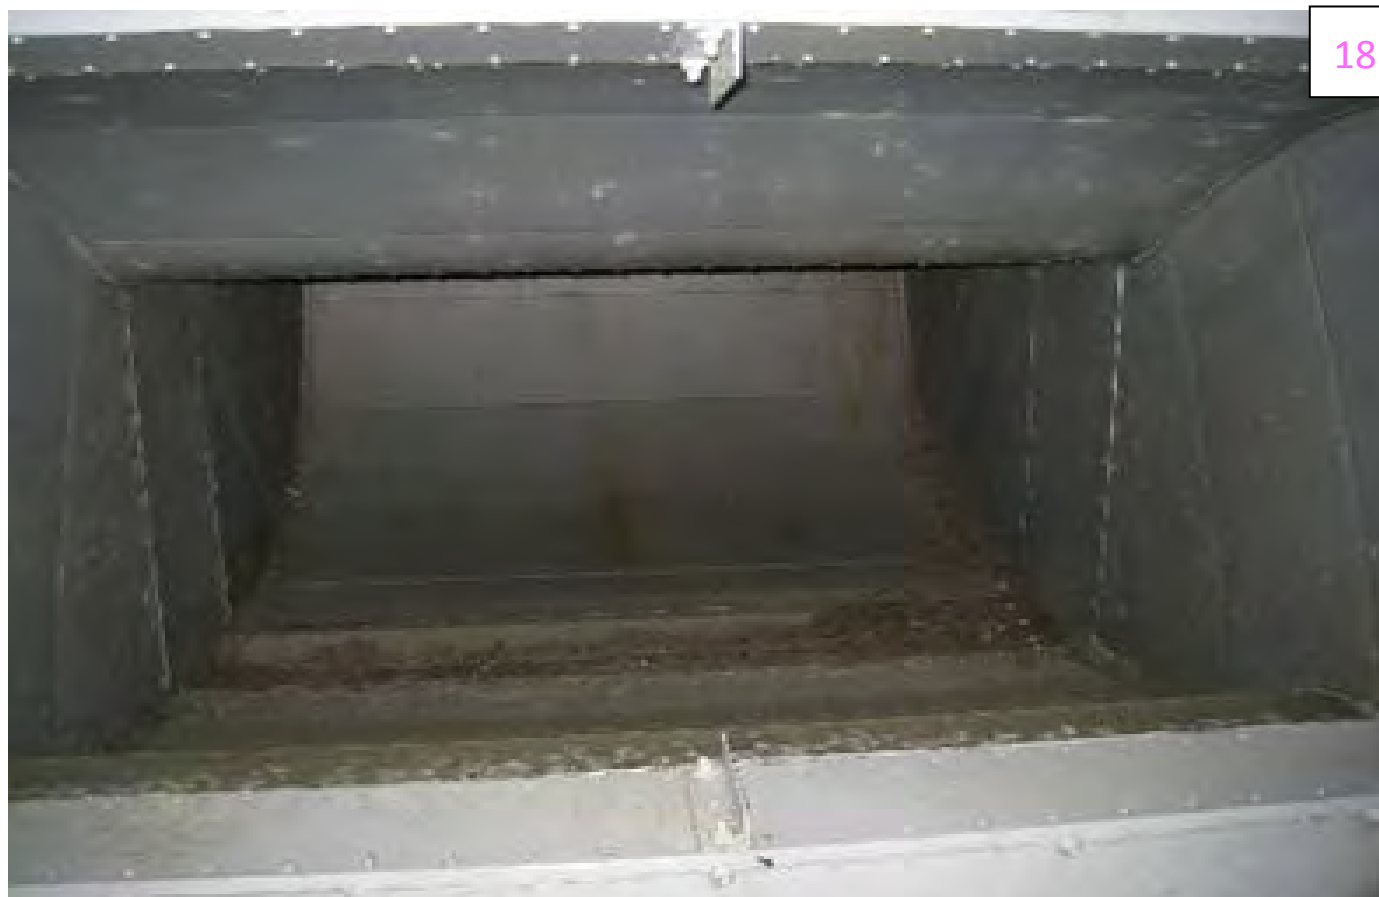
【9月20日 処置後】

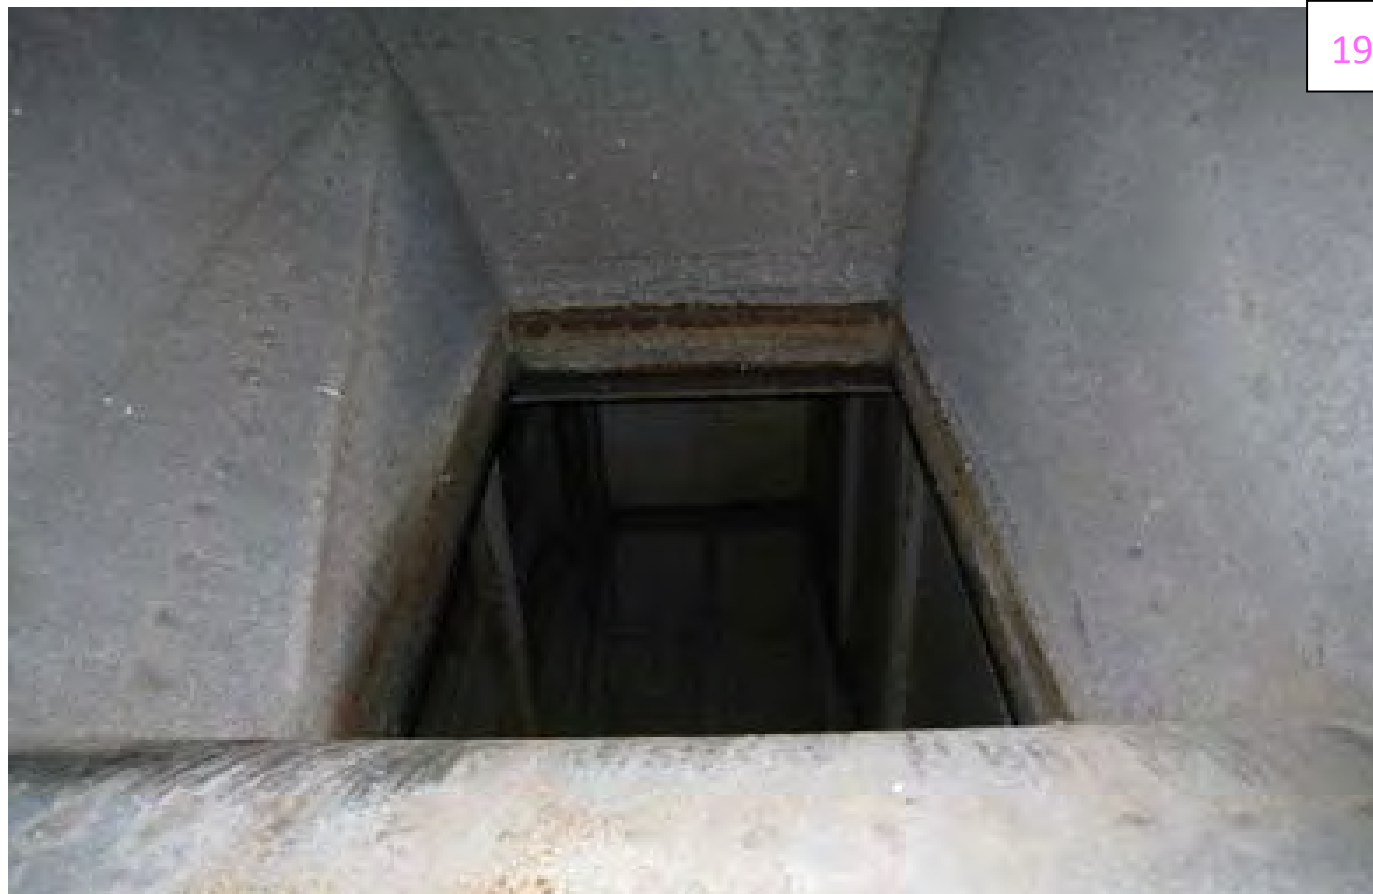
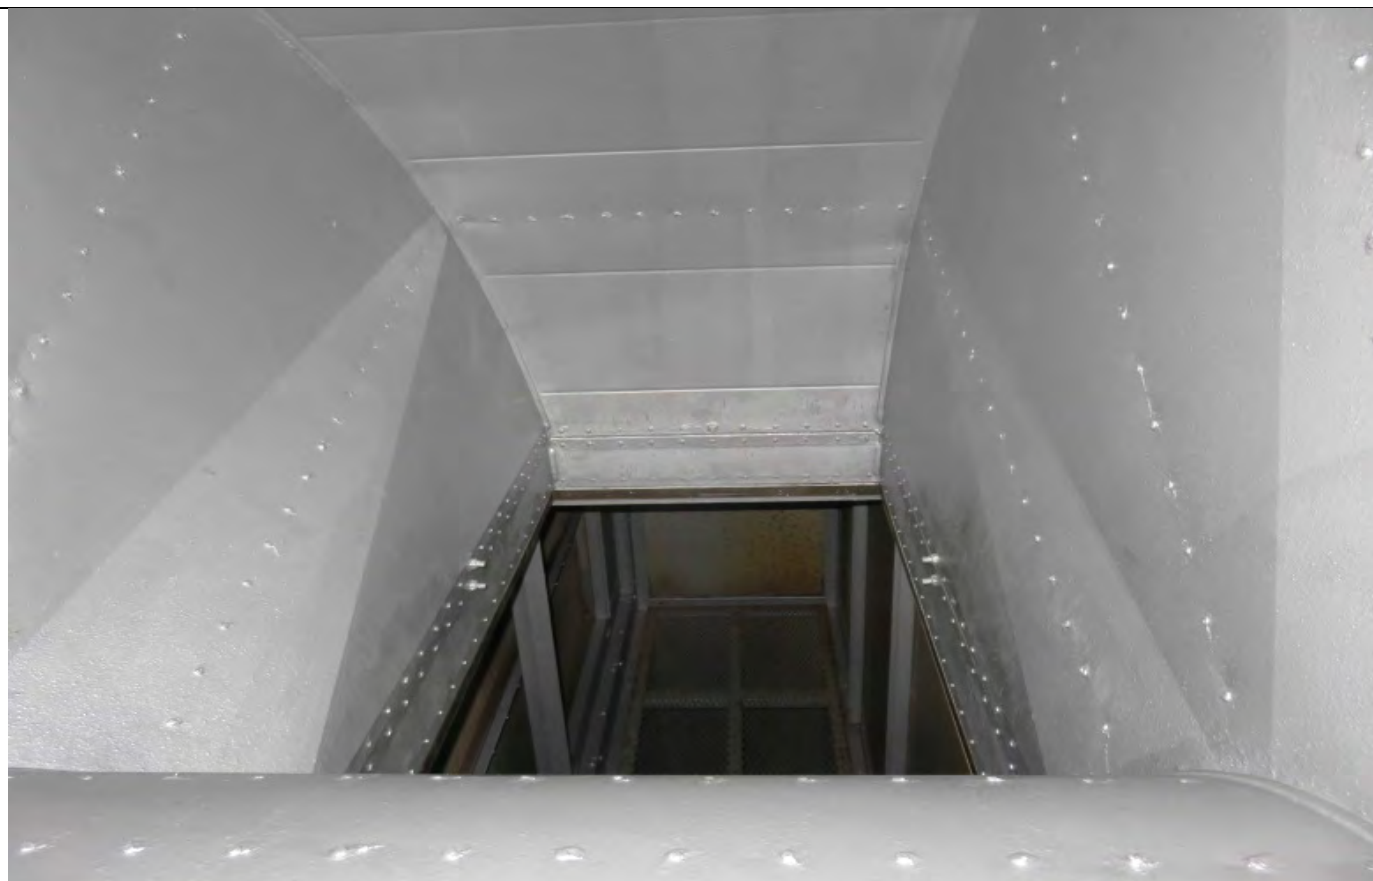
【9月20日 処置後】

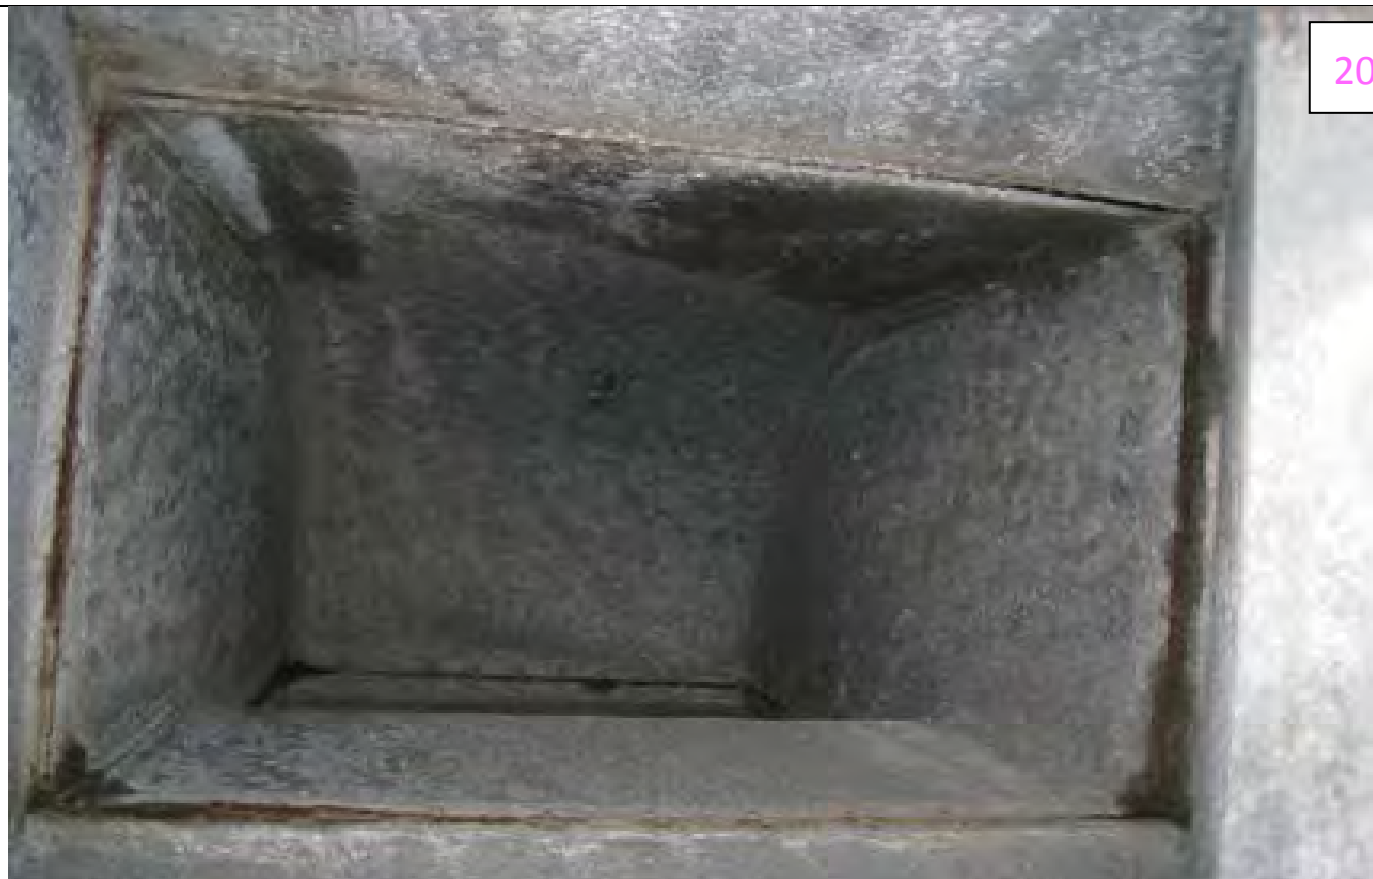
【10月23日 処置後】

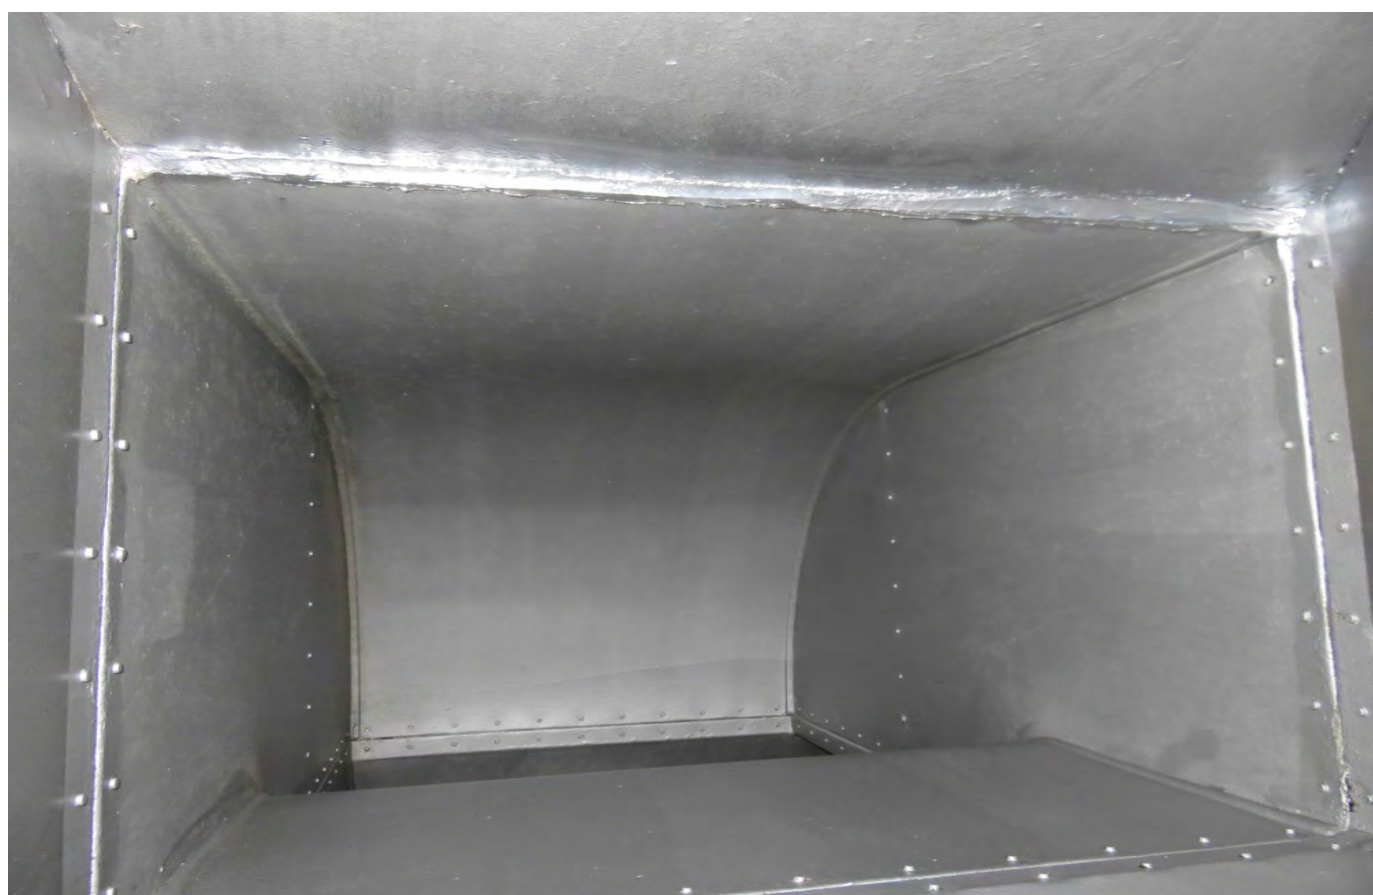
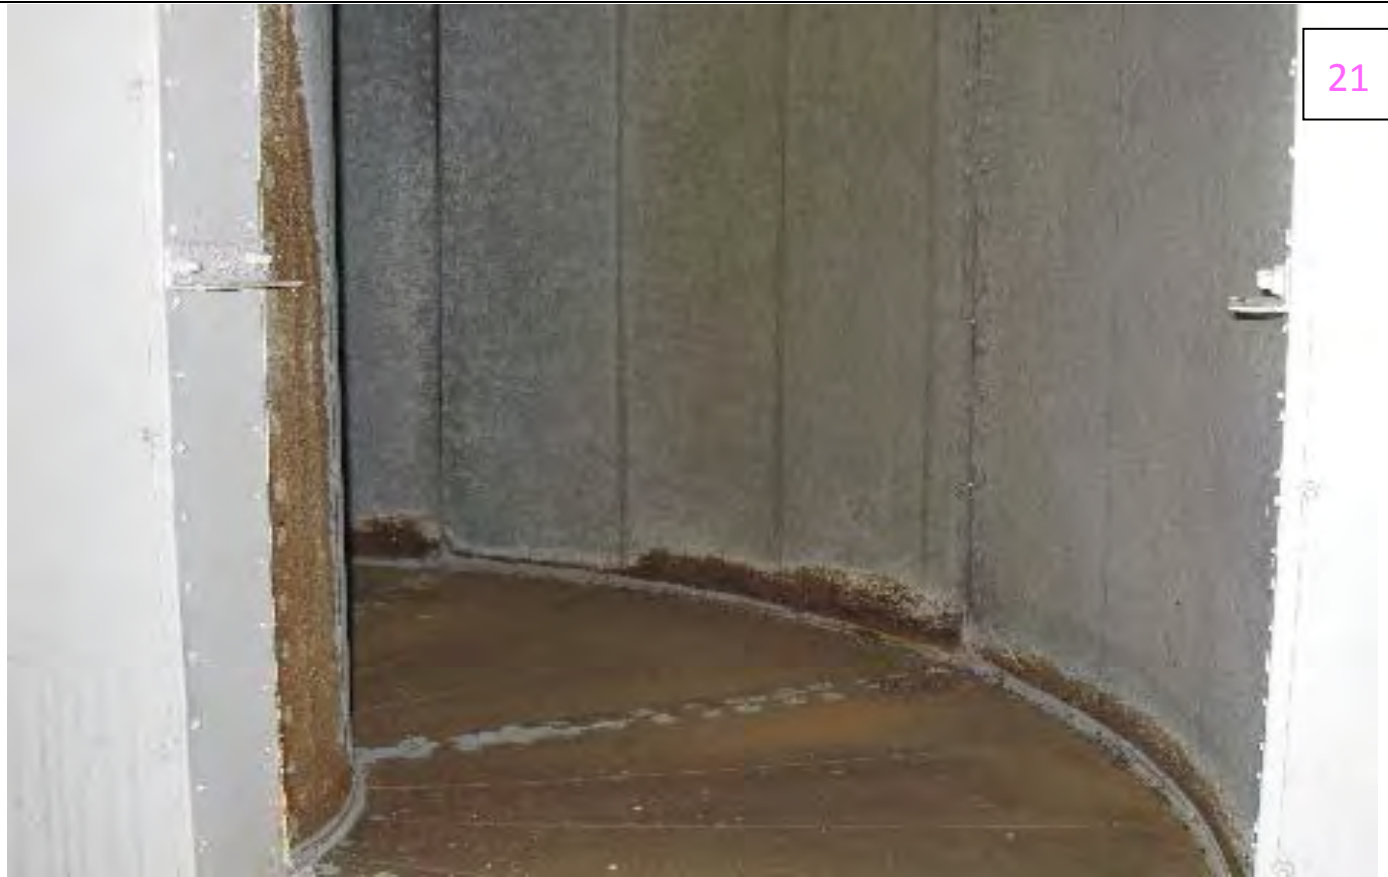
【9月20日 処置後】

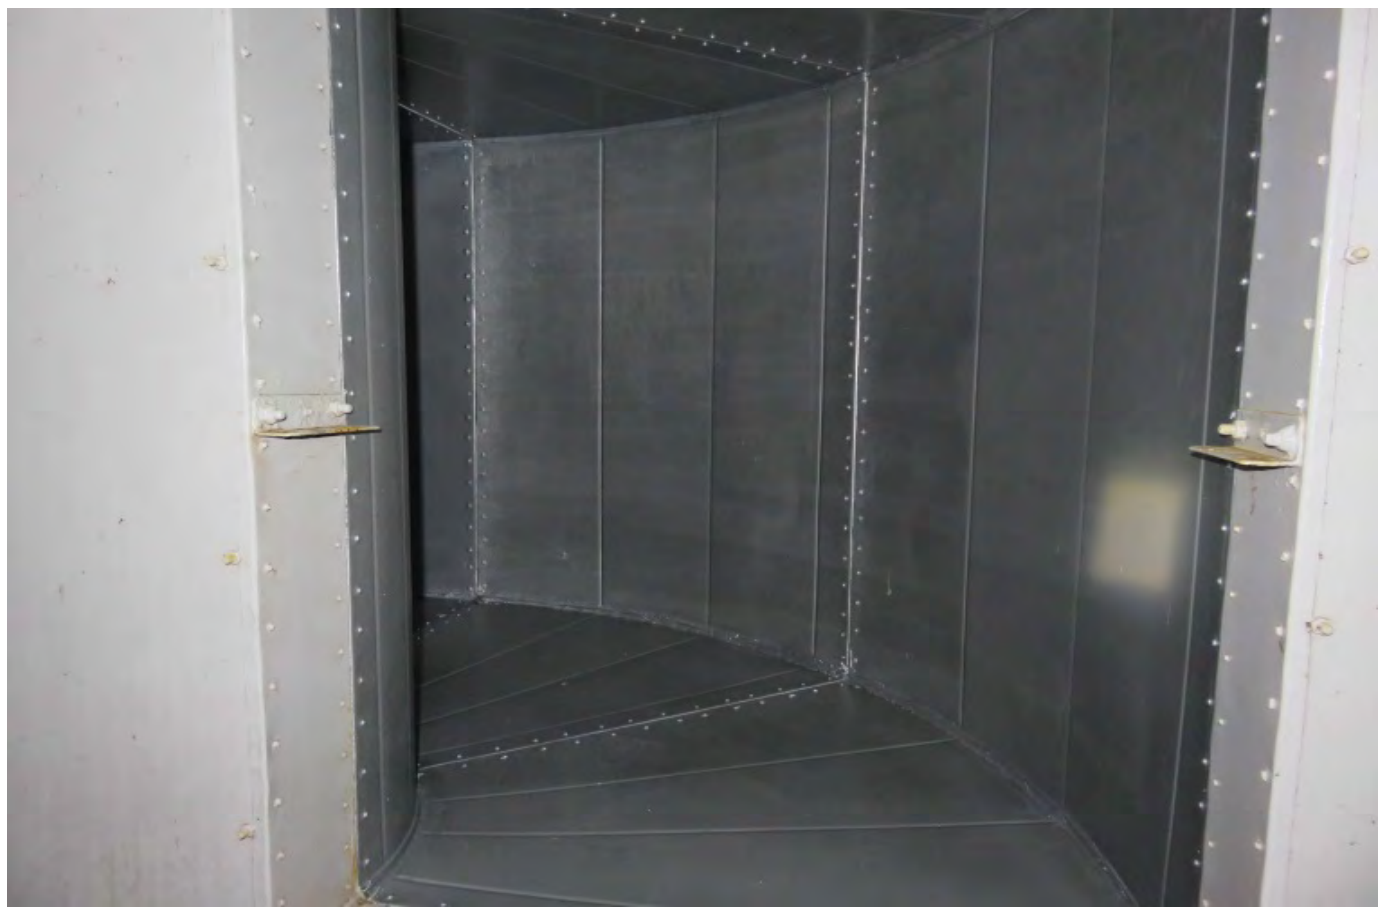
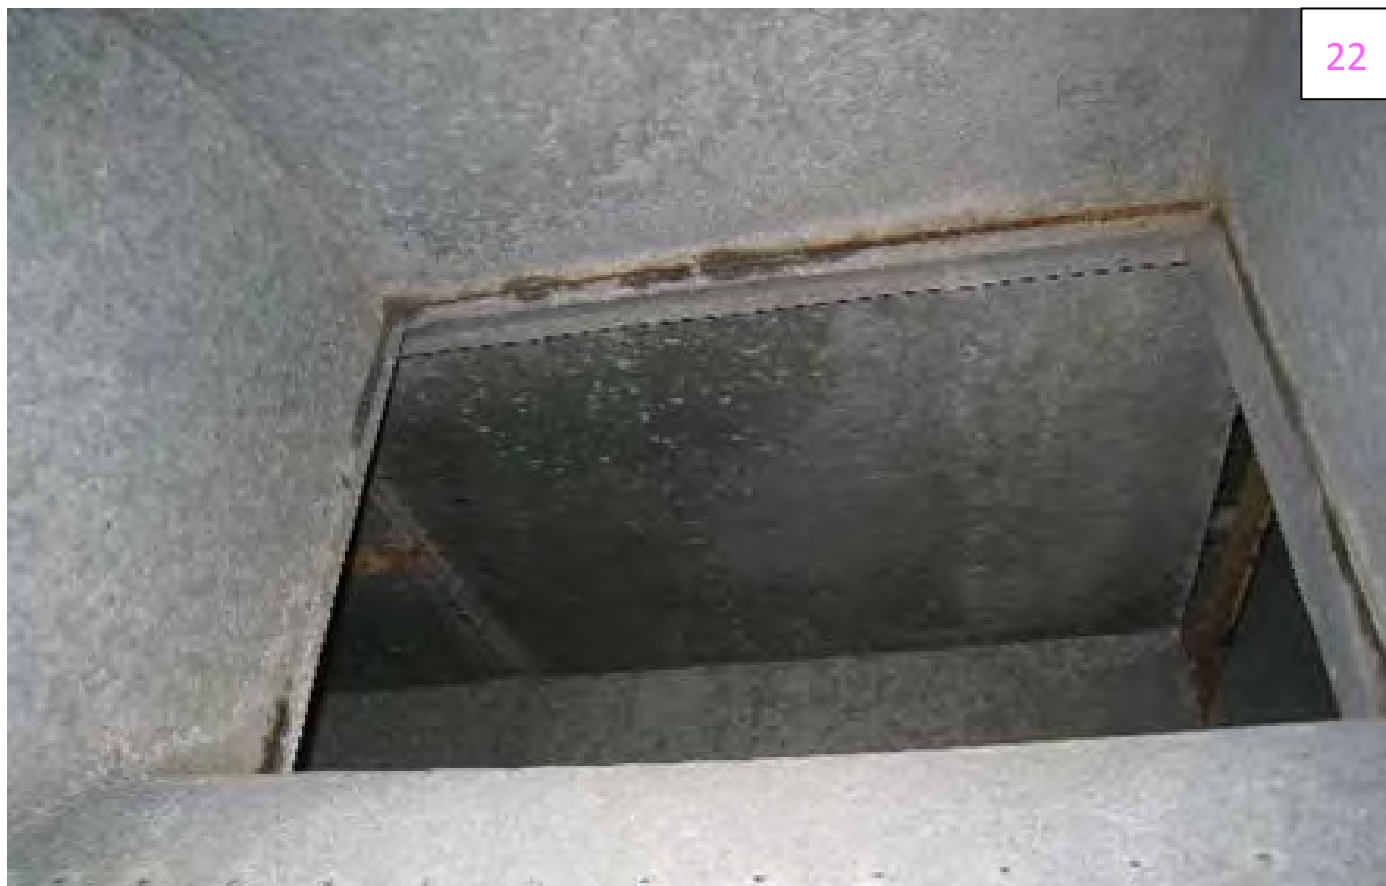
【10月23日 処置後】
