ウラン濃縮工場における給排気ダクト（分析室天井裏以外）の補修完了結果

（系統説明図、配置説明図の該当写真）

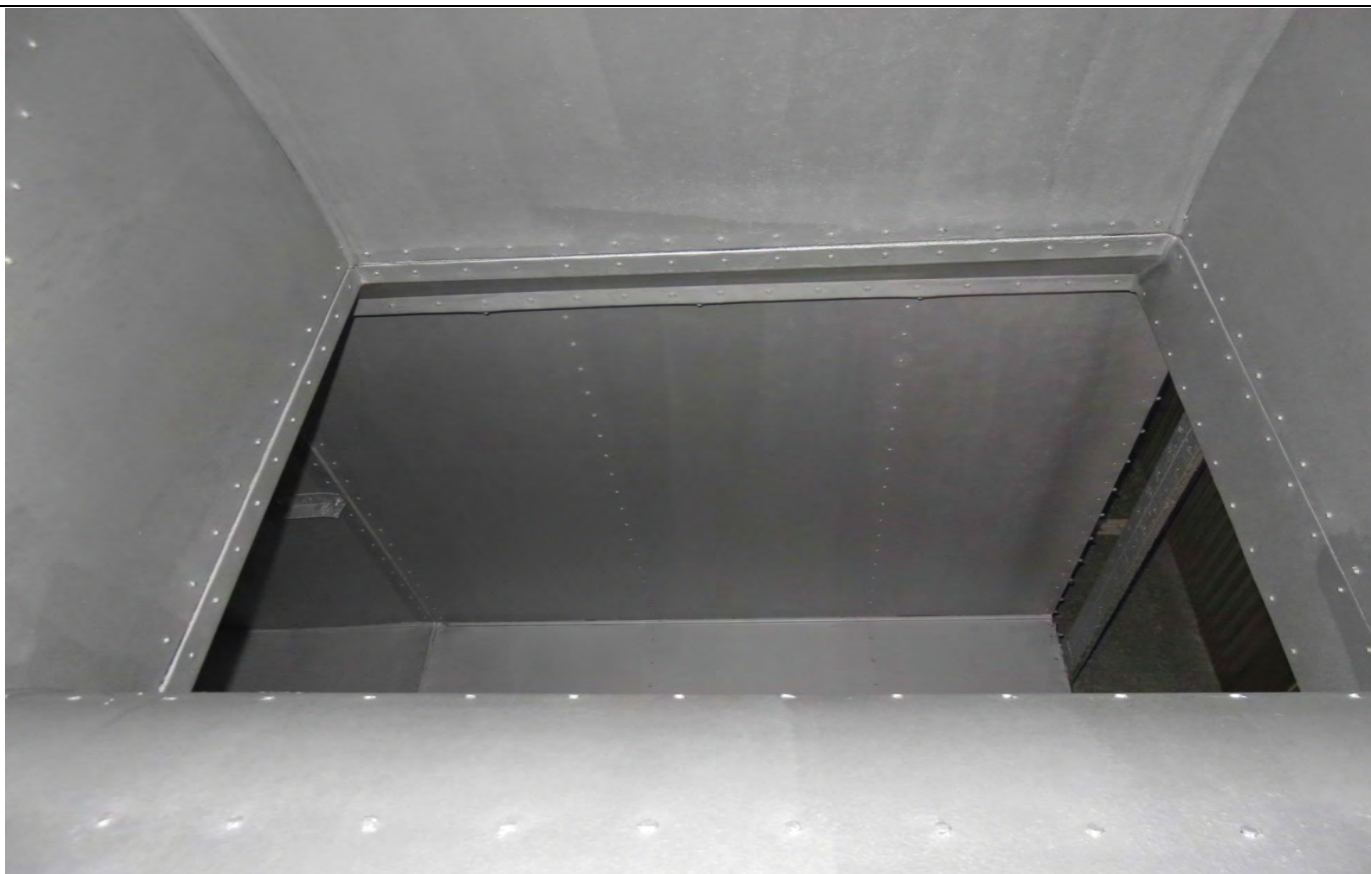
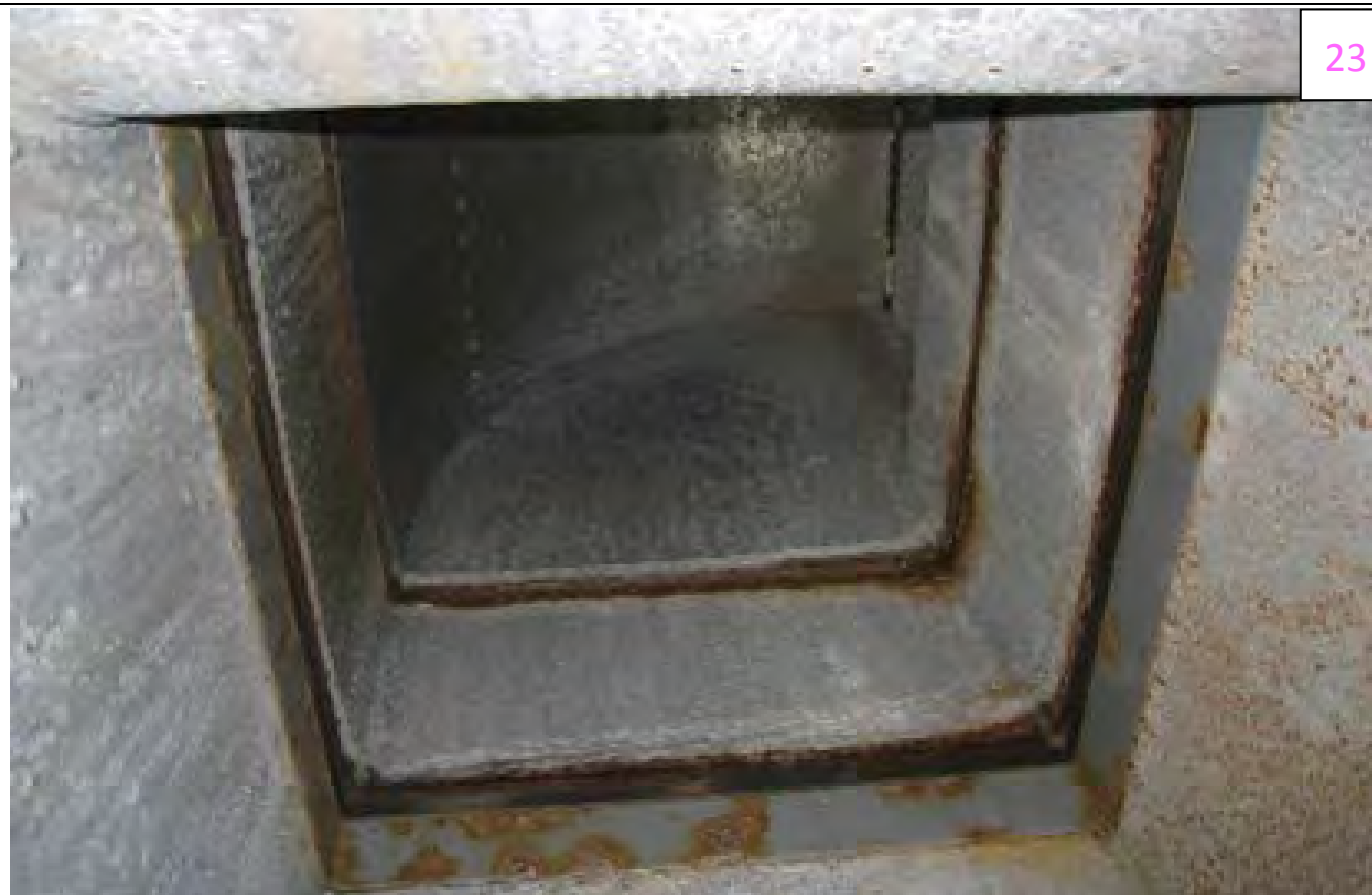
【10月2日 処置後】

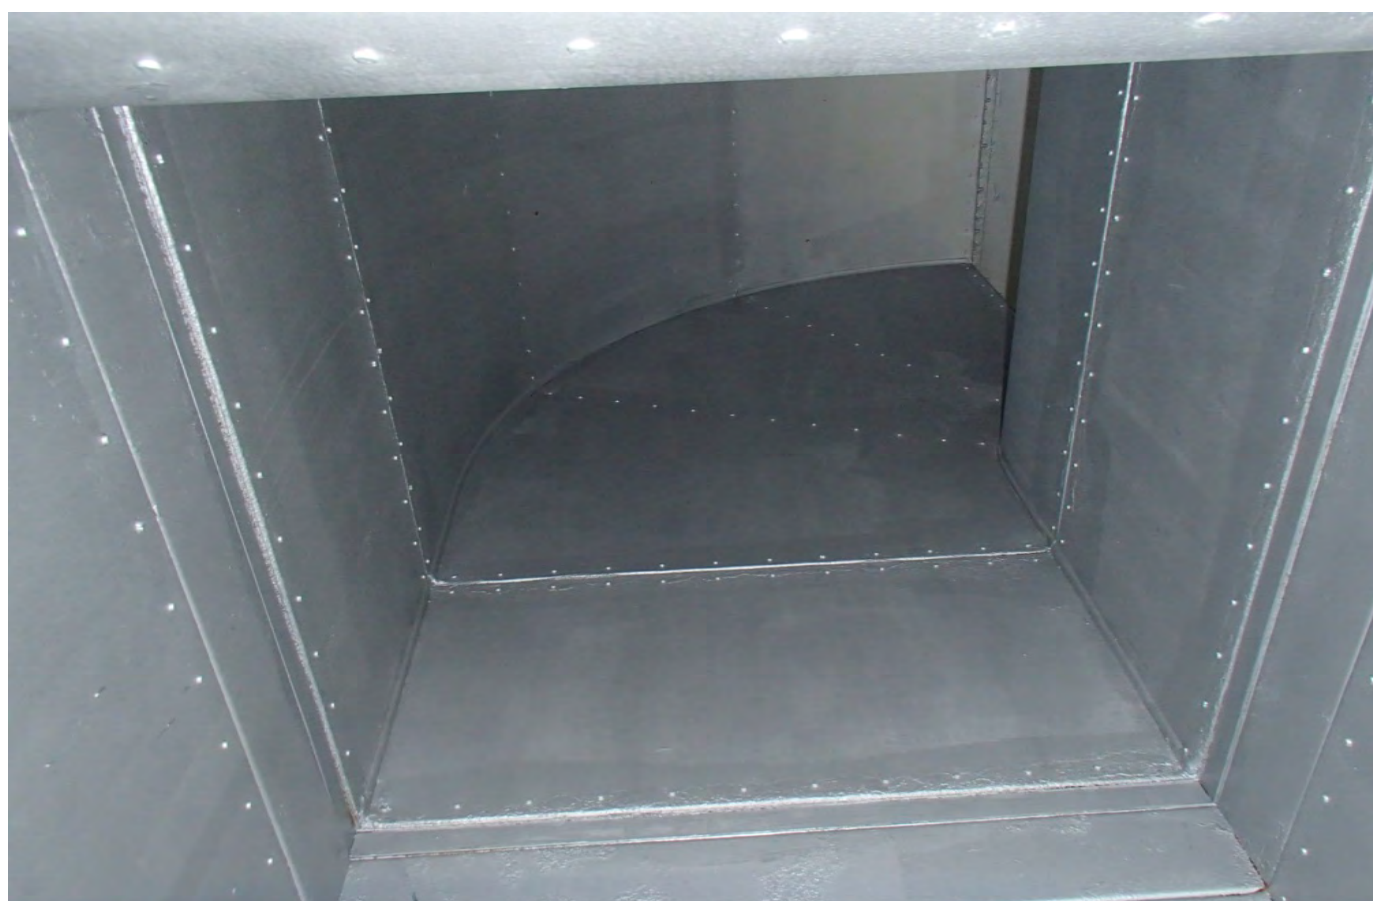
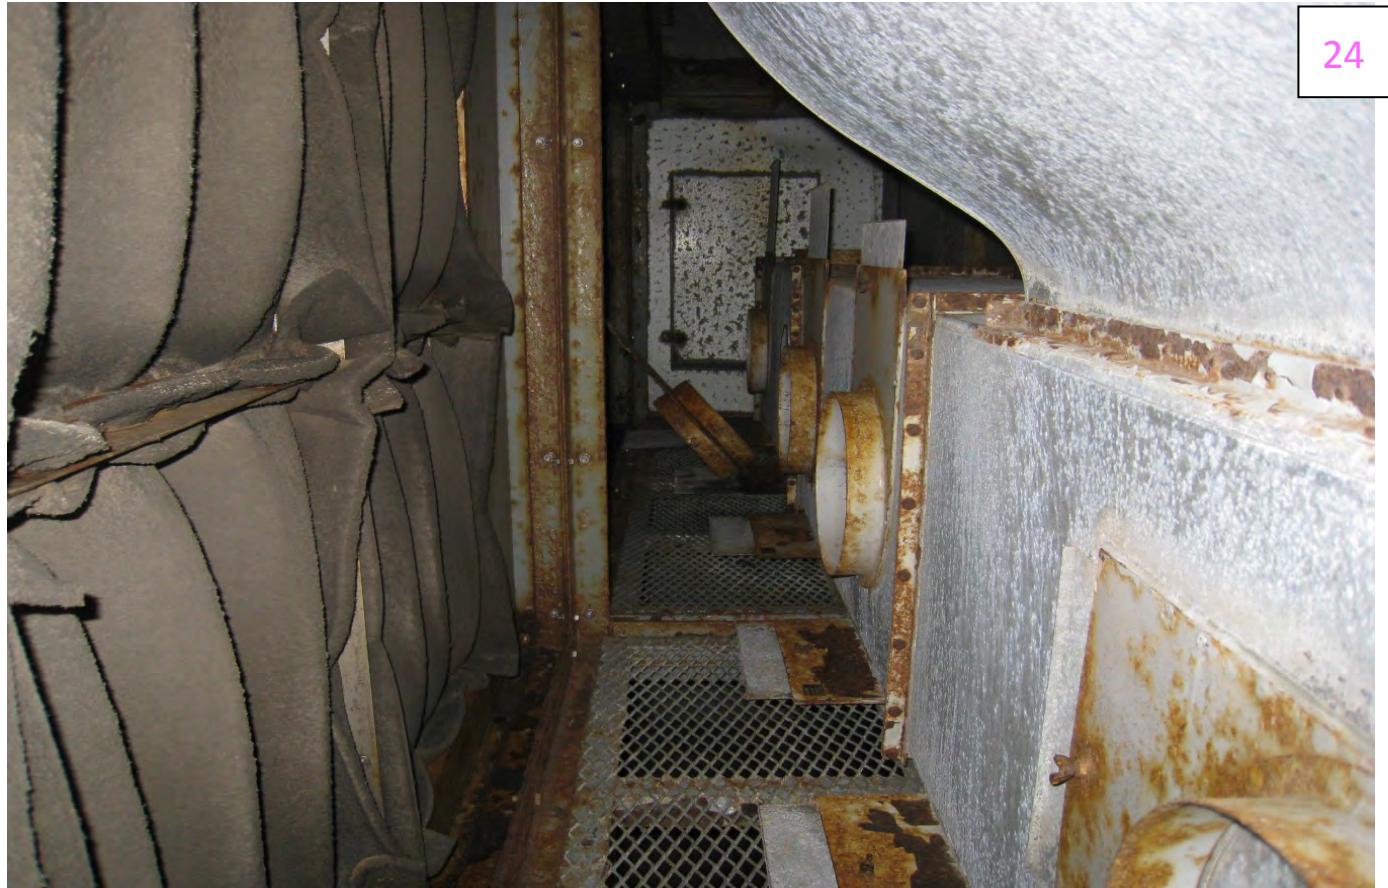
24

【10月23日 処置後】

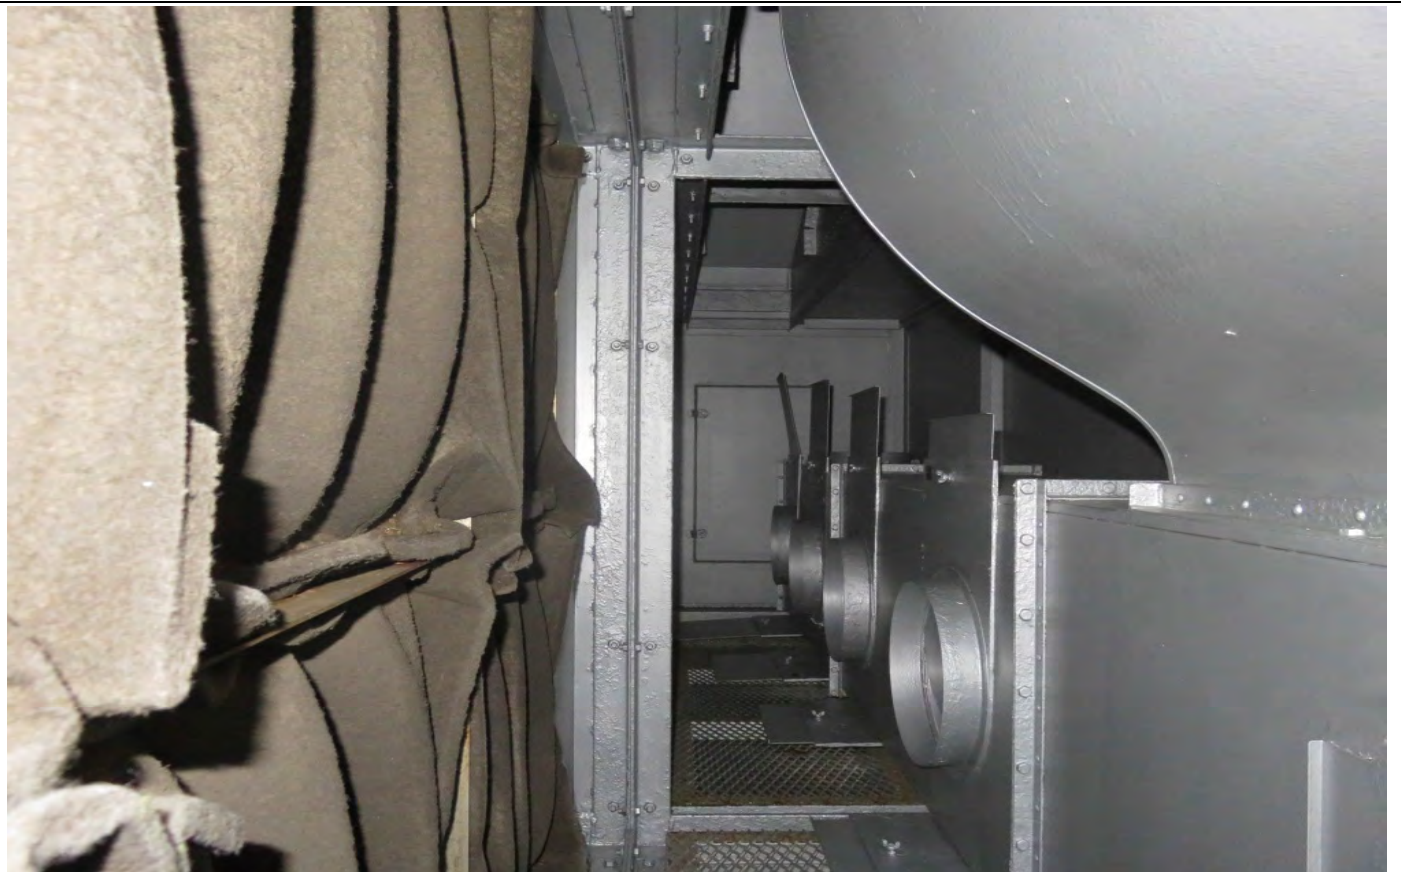
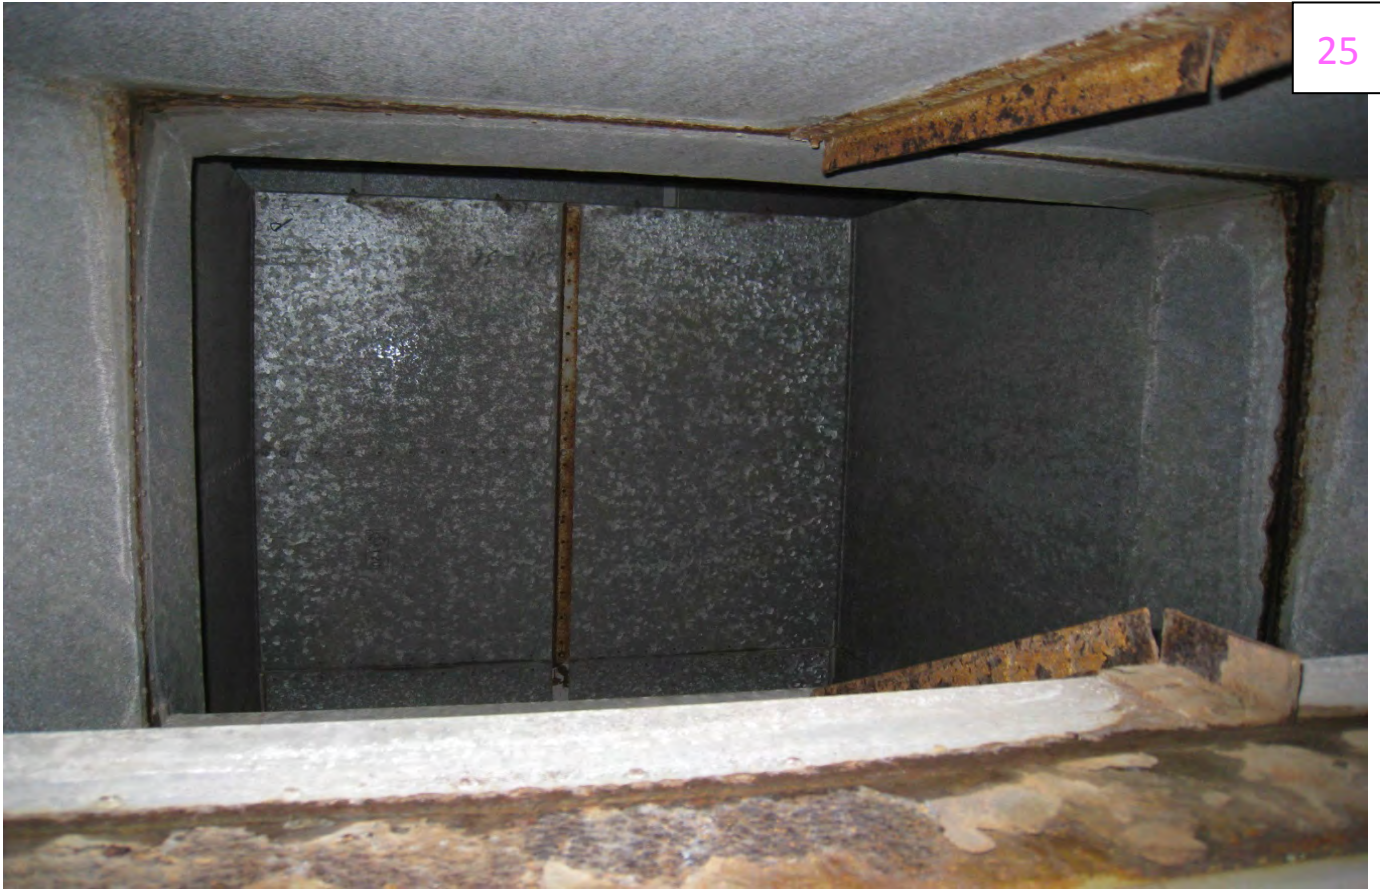
【10月23日 処置後】

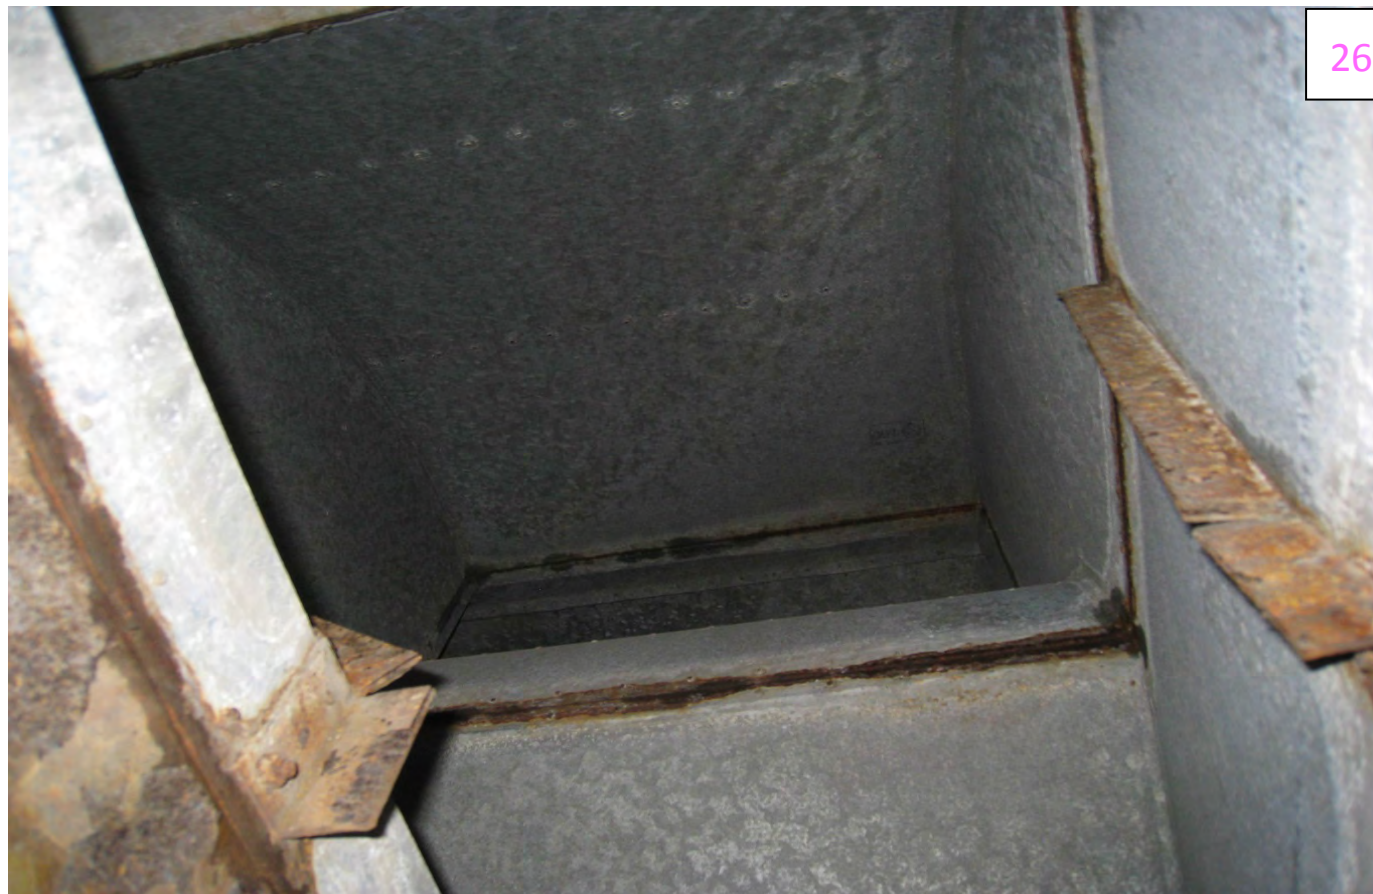
【10月23日 処置後】

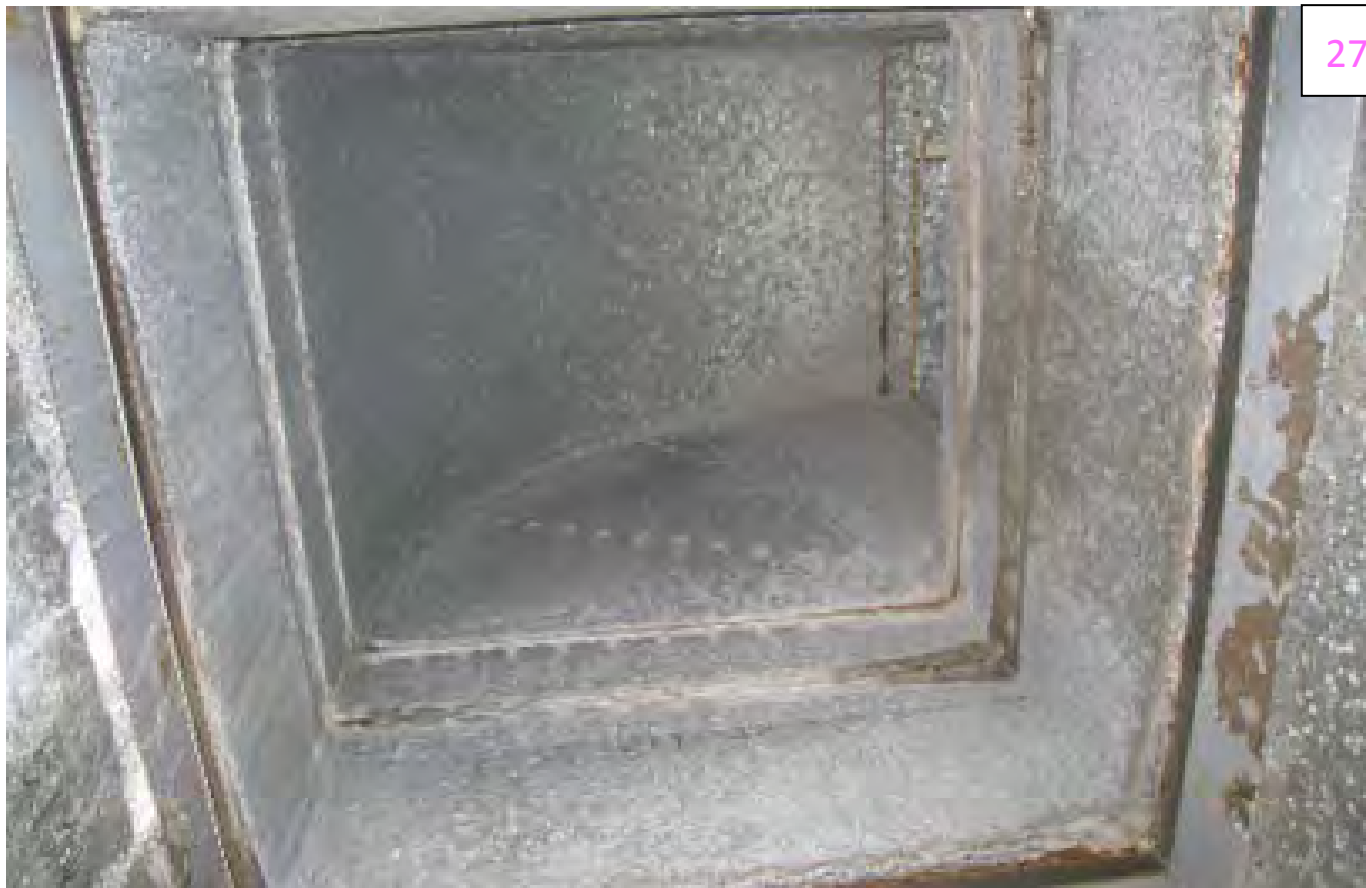
【10月2日 処置後】
