再処理施設 分離建屋における安全上重要な機器の故障について
(最 終 報 告)

平成27年10月15日

日本原燃株式会社

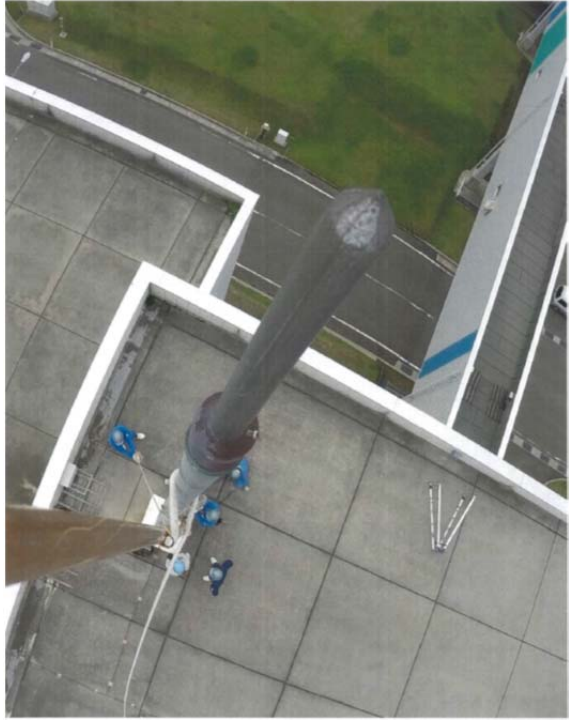
</div>	<p>③</p>

<p>落雷痕は確認されなかった。</p>

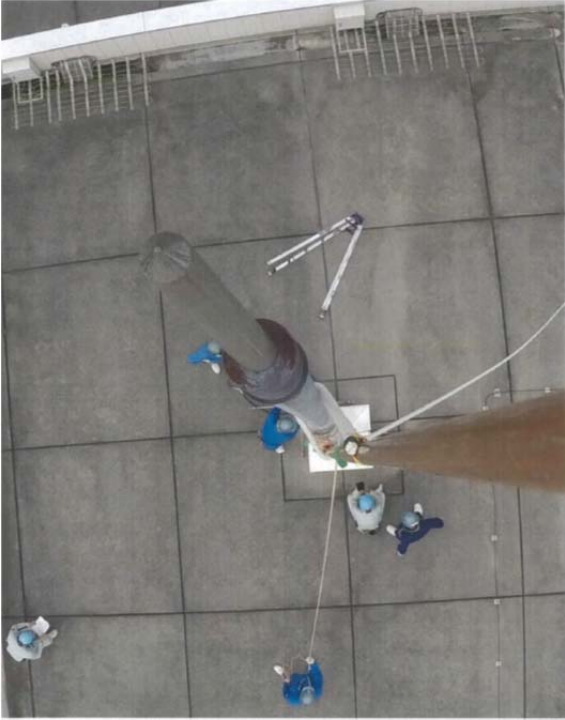
</div>	<p>⑤</p>

<p>落雷痕は確認されなかった。</p>

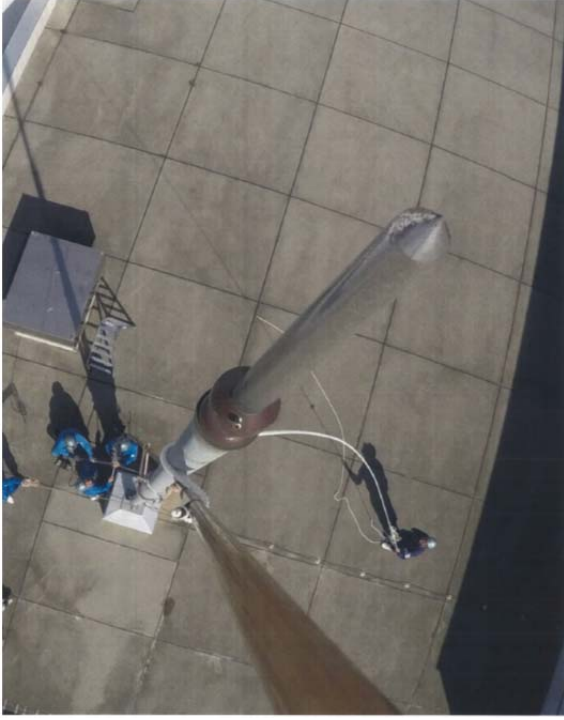
</div>	<p>⑦</p>

<p>落雷痕は確認されなかった。</p>

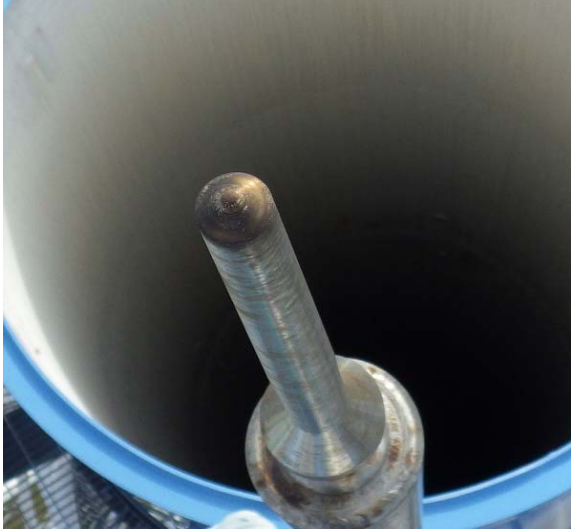
<p>①</p>

<p>落雷痕は確認されなかった。</p>

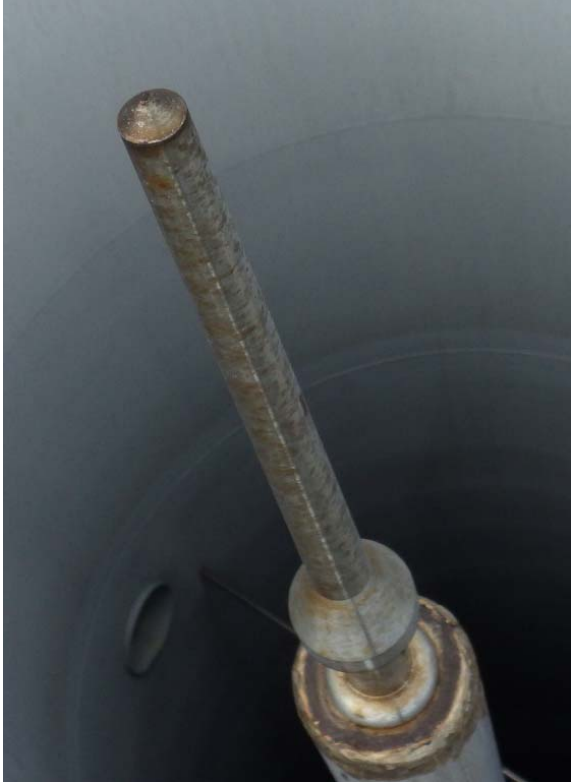
<p>①</p>

<p>落雷痕は確認されなかった。</p>
