「北陸電力株式会社志賀原子力発電所 2 号炉の原子炉建屋内に雨水が  
流入した事象に係る対応について（指示）」に係る対応について  
（再調査結果の報告）

平成 3 0 年 3 月 1 3 日

日本原燃株式会社

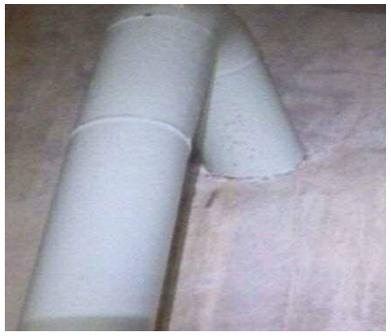
貫通部種類	水の浸入を防ぐ措置の実施状況：直埋	現場状況写真
配管

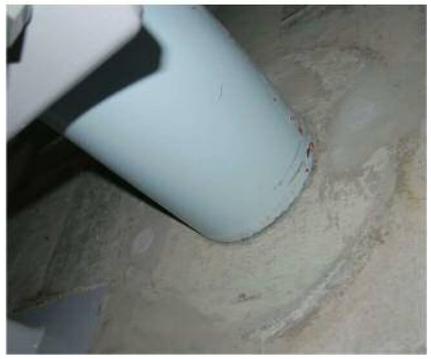
貫通部種類	水の浸入を防ぐ措置の実施状況：モルタル	現場状況写真
配管

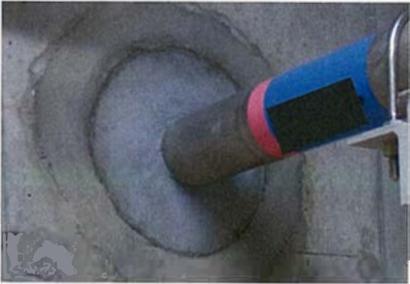
貫通部種類	水の浸入を防ぐ措置の実施状況：シール材	現場状況写真
配管

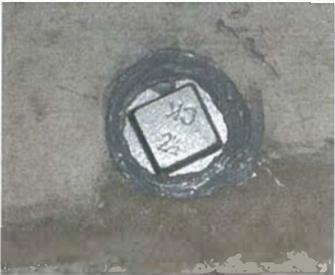
貫通部種類	水の浸入を防ぐ措置の実施状況：シール材	現場状況写真
電線管

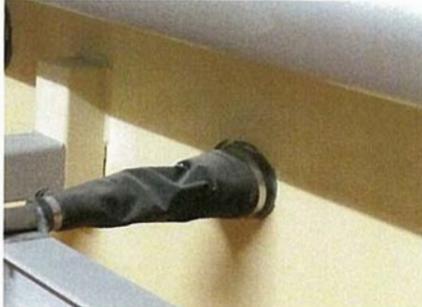
貫通部種類	水の浸入を防ぐ措置の実施状況：ブーツ	現場状況写真
配管

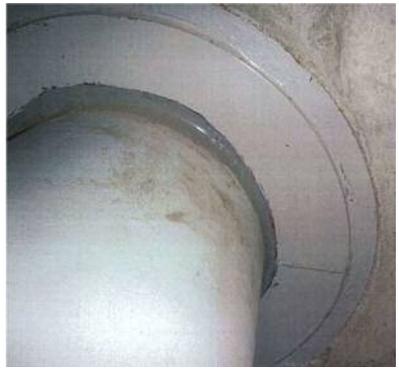
貫通部種類	水の浸入を防ぐ措置の実施状況：閉止蓋	現場状況写真
配管

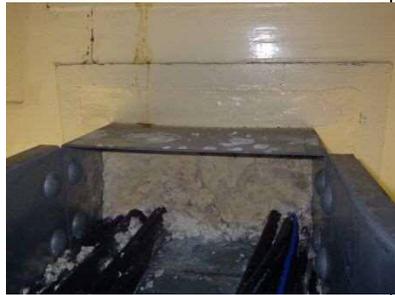
貫通部種類	水の浸入を防ぐ措置の実施状況：無（パテ材）	現場状況写真
ケーブルトレイ

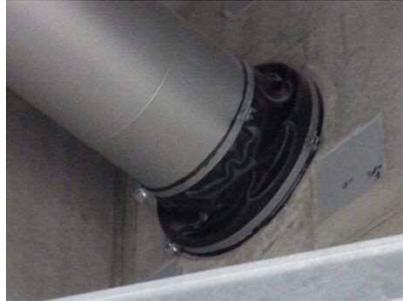
貫通部種類	水の浸入を防ぐ措置の実施状況：無（ブーツ）	現場状況写真
配管
