再処理施設 分離建屋における安全上重要な機器の故障について

(最 終 報 告)

平成27年12月7日

日本原燃株式会社

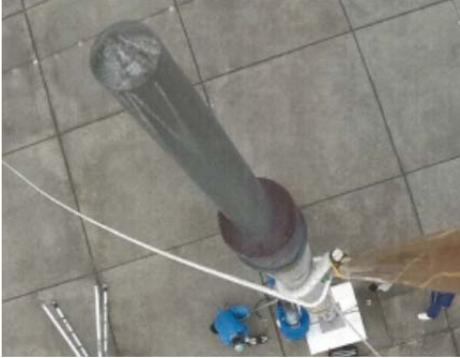
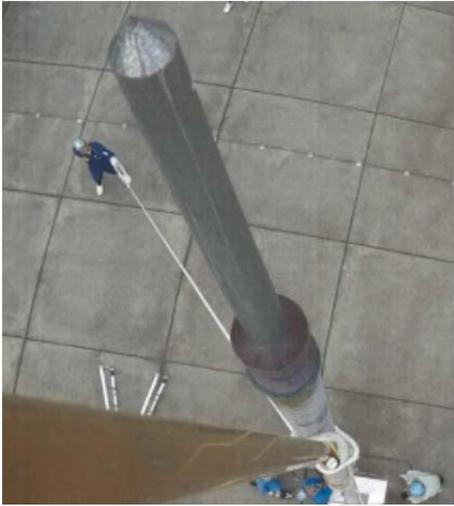
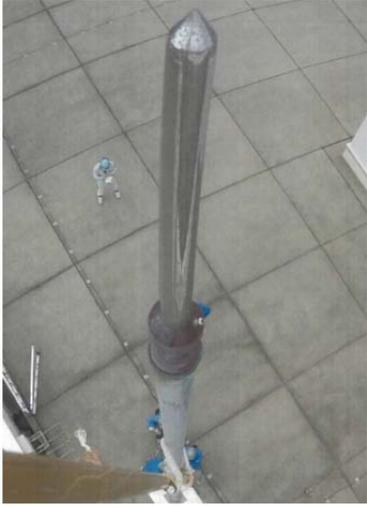
対象	調査状況	結果
分離建屋	<p data-bbox="411 320 1281 398">分離建屋に設置されている避雷針 1 2 本に対して調査を行った。</p>

<p data-bbox="1305 320 1485 450">落雷の痕跡は確認されなかった</p>
北換気筒	<p data-bbox="411 1335 1281 1413">北換気筒に設置されている避雷針 4 本に対して調査を行った。</p>

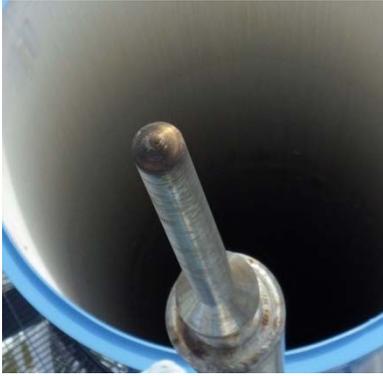
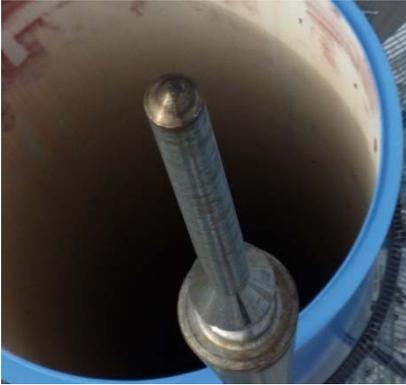
<p data-bbox="1305 1335 1485 1464">落雷の痕跡は確認されなかった</p>

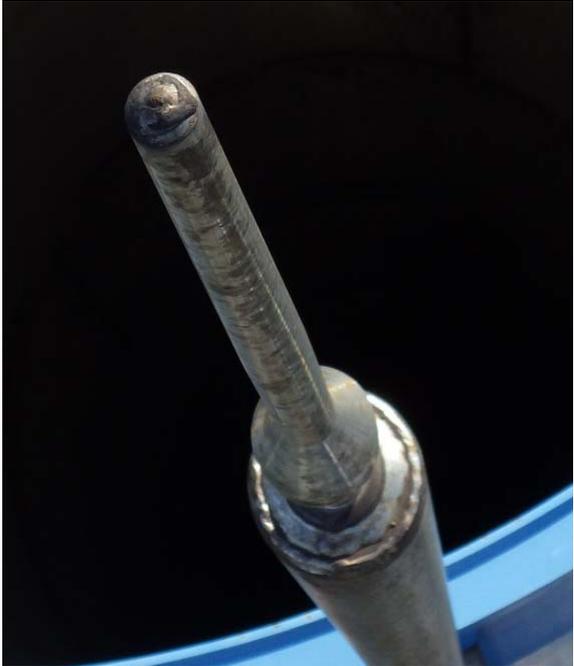
<p>①</p>

<p>① 落雷によるものと思われる溶融痕が確認された。ただし今回の落雷によるものかは不明。</p> <p>② 落雷痕は確認されなかった。</p>

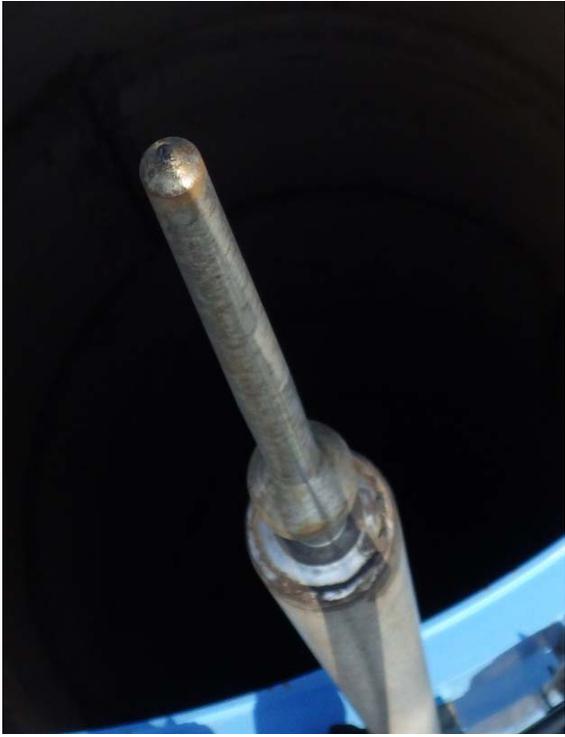
<p>③</p>

<p>落雷痕は確認されなかった。</p>

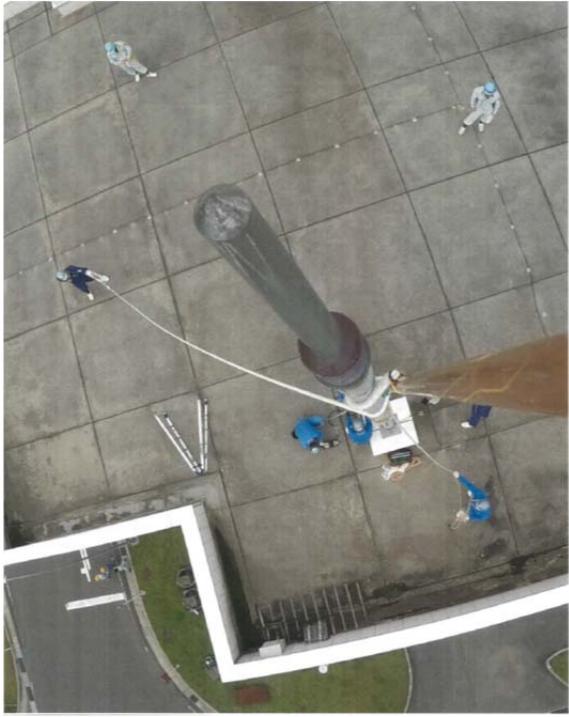
<p>落雷痕は確認されなかった。</p>

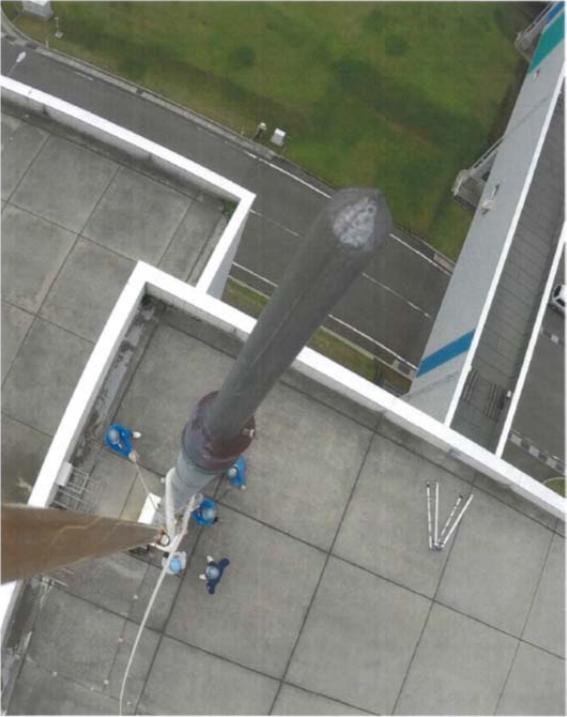
<p>落雷痕は確認されなかった。</p>

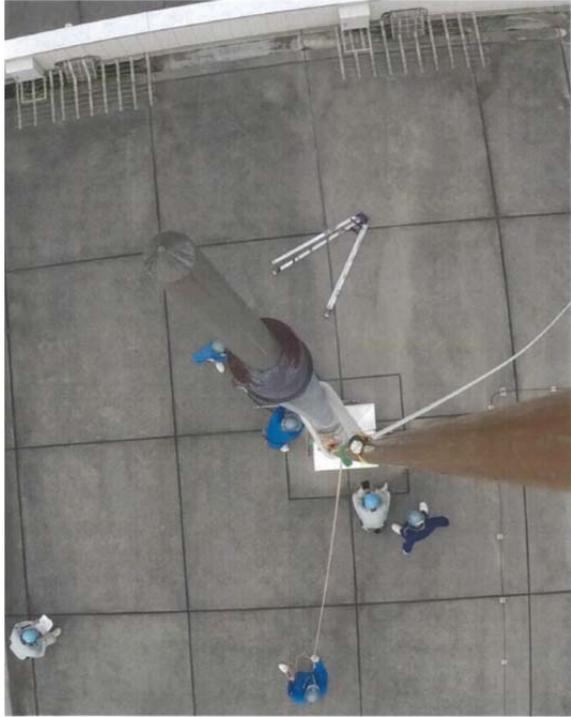
<p>落雷痕は確認されなかった。</p>

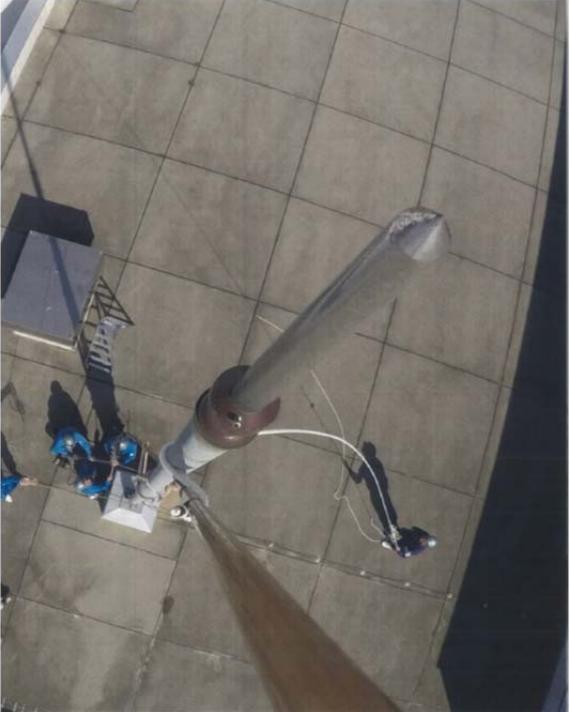
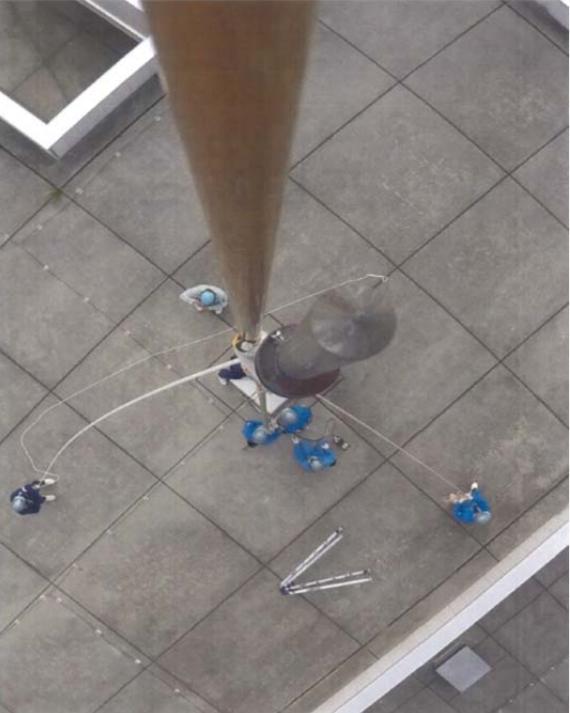
<p>落雷痕は確認されなかった。</p>

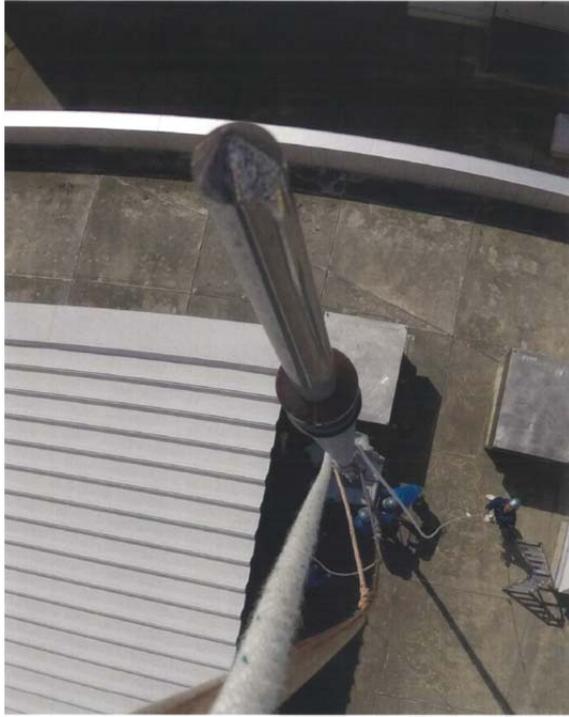
<p>落雷痕は確認されなかった。</p>

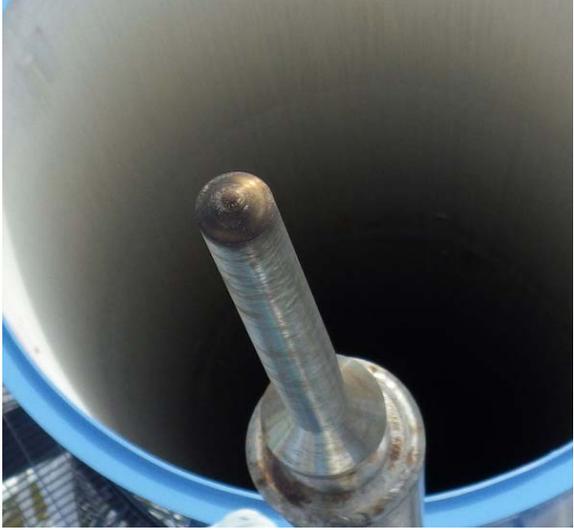
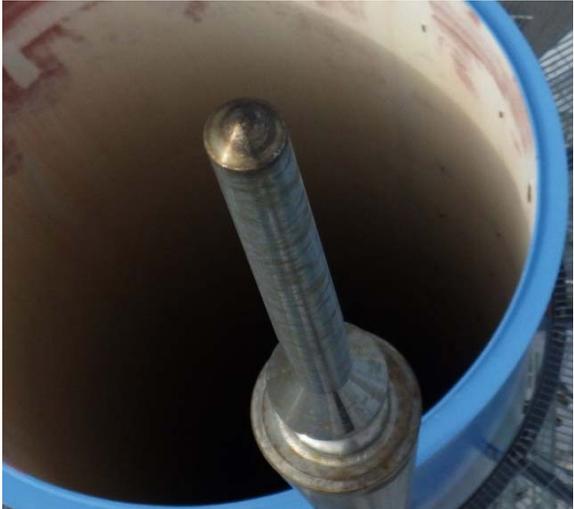
<p>落雷痕は確認されなかった。</p>

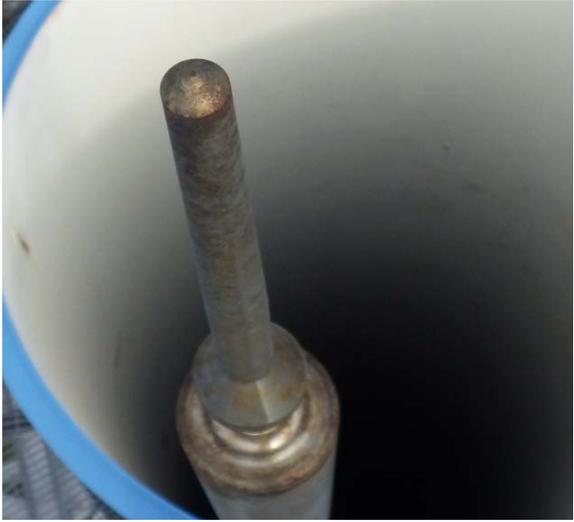
<p>落雷痕は確認されなかった。</p>

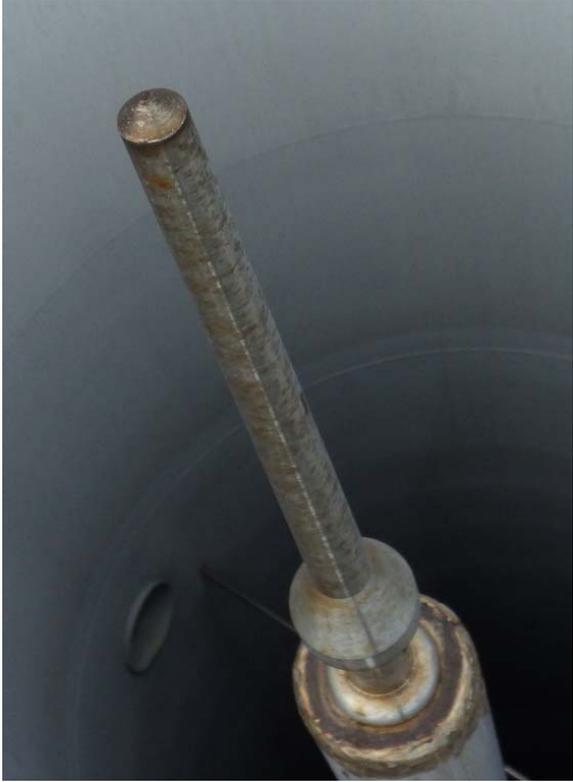
<p>落雷痕は確認されなかった。</p>
