廃棄物管理施設ガラス固化体貯蔵建屋
下部プレナム等に係る調査等の実施計画に基づく
経過報告書

【第2貯蔵区域に係る調査結果および評価】

2016年9月30日
日本原燃株式会社

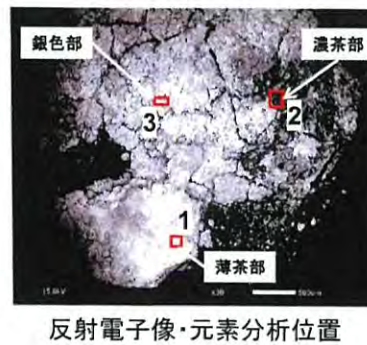
図- 37 下部プレナム形成板 サンプル表面のSEM-EDS 反射電子像 (BEC) (No. 26)

分析点 1～3 における、元素分析の結果、以下を確認した。

- ・分析点 1 は、元素濃度順に O、Al、亜鉛 (以下、「Zn」という。) および Fe を確認
- ・分析点 2 は、元素濃度順に、O、Al、Zn および Si を確認し、ごく微量の Fe を確認
- ・分析点 3 は、元素濃度順に、Al、O、Zn および Si を確認し、ごく微量の Fe を確認
- ・その他、ごく微量であるが、全分析点において Mg、S、Cl および Ca を確認

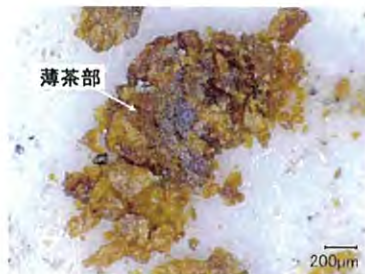
図－ 45 位置決め部材基部 サンプル表面の SEM-EDS 反射電子像 (BEC) (No.16)

分析点 1 および 2 における、元素分析の結果、以下を確認した。

- ・分析点 1 は、元素濃度順に O、Al および Fe を確認
- ・分析点 2 は、元素濃度順に O、Fe および Al を確認
- ・他の部位に比べて明らかに高い濃度の Cl を確認
- ・それぞれの分析点において、濃度は微量であるものの Na、Mg、Si、S および Ca を確認

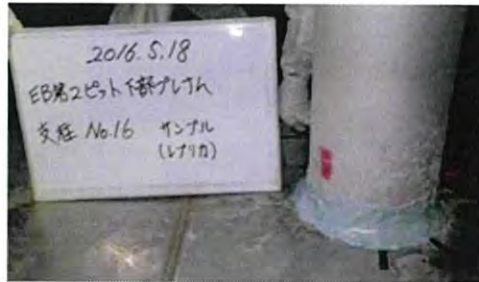
図- 57 レプリカ作業状況 (位置決め部材 No. 16)

変色を確認した位置決め部材基部のうち、No. 14、No. 15、No. 16 に対して、レプリカ分析を実施した。(図- 57 ~ 図- 59 参照)

以上のことから、位置決め部材基部は、溶接ビードの影響により凹凸が増加しているものの、それらを考慮した結果からも母材の腐食が推定される数 mm の凹凸ではないことを確認した。
