2020年11月10日
日本原燃株式会社

日本原子力発電㈱東海第二発電所から受け入れた廃棄体における 鋸による損傷の調査結果および再発防止対策と当社の対応について（報告）

返送された廃棄体の原因調査報告書

日本原子力発電株式会社
東海第二発電所

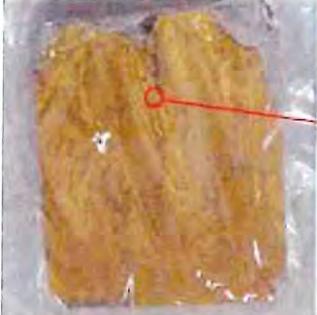
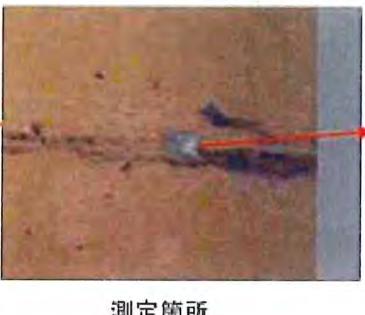
電子顕微鏡画像 測定箇所																																																																				
4. 分析結果 分析の結果、切断片②内側の①の主成分は炭素+酸素であると推察される。AlとSiは台座シートの組成より含まれているため、台座シートの影響と思われる。 Tiで、下地に由来する鉄が検出されていないことから、塗料表面からの分析深さは下地に到達していないと推察され、塗膜由来によるものと判断する。 Znは、塗膜が剥離しており母材上の亜鉛を計測した可能性あり。 Cは有機物として多く含まれるものであるため、キャニスタ由来かは判断できない。

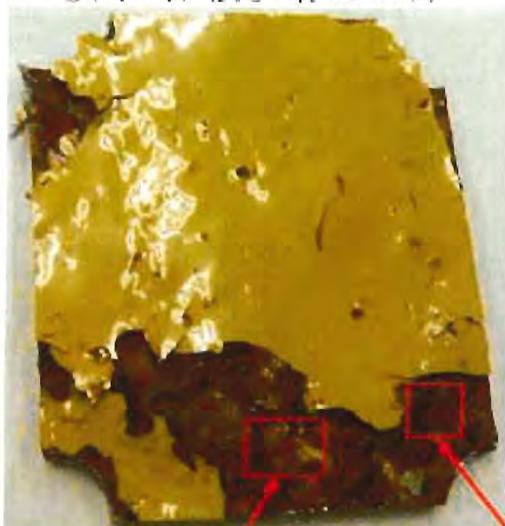
①ドラム缶（長さ：約3cm×3cm）

分析の結果、鋳の主成分は鉄+酸素であると推察される。またCI等の腐食を促進する成分は検出されなかった。
