整理番号読取確認時に確認した水滴廃棄体の発生に伴う
調査結果および再発防止対策と当社の対応について（報告）

塗装の剥がれ等が確認された廃棄体の浜岡原子力発電所における
調査報告について（補正）

塗装の剥がれ等が確認された廃棄体に関する原因と対策について
(補正)

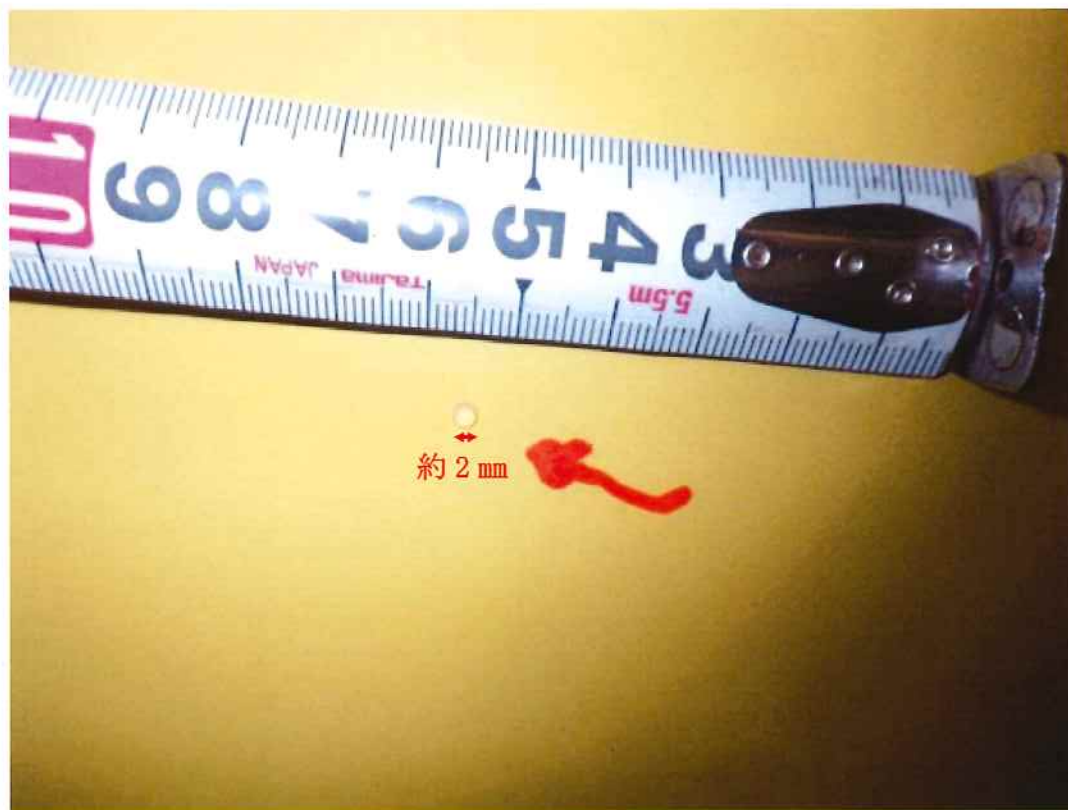
4. 2019年3月1日(金)に確認された廃棄体
廃棄体整理番号: 1640591-CB1L (水滴および塗装の膨らみが確認された廃棄体)

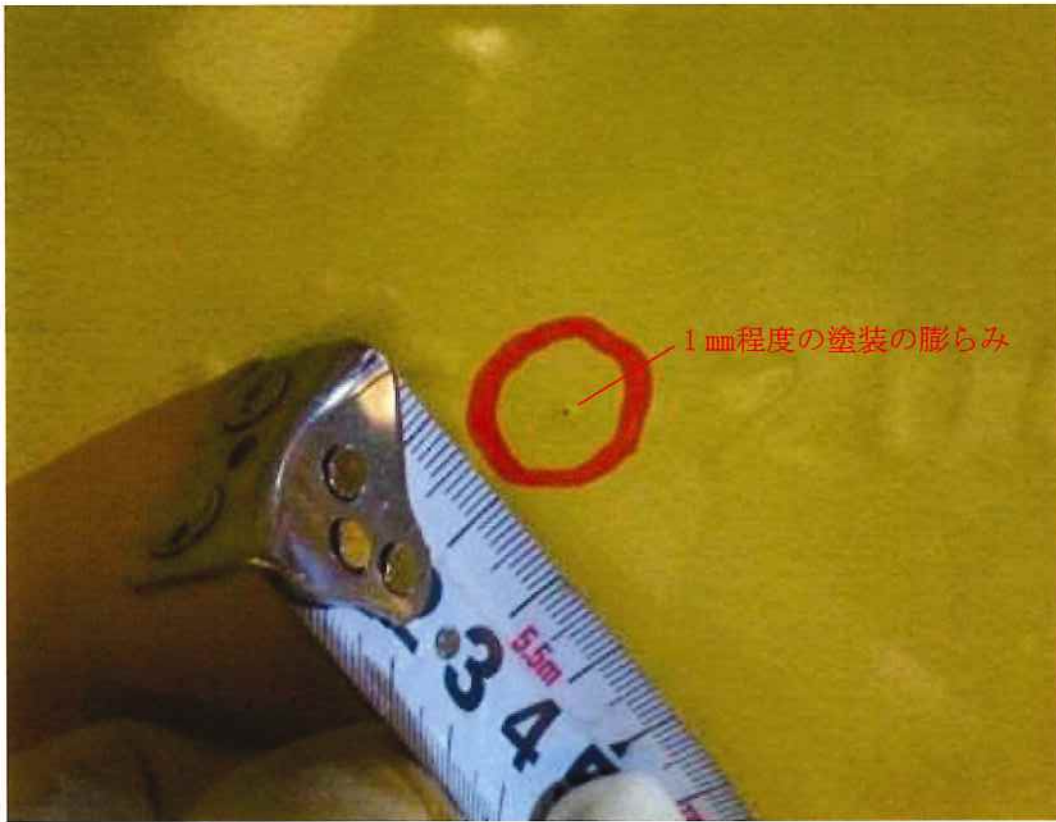
5. 2019年3月6日(水)に確認された廃棄体
廃棄体整理番号: 1741117-CB1M (塗装の膨らみが確認された廃棄体)

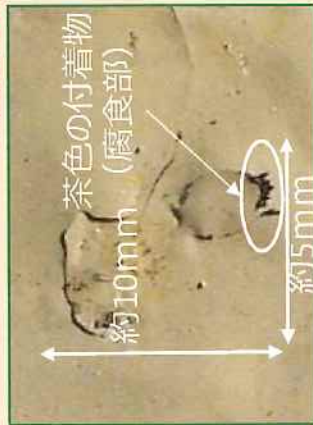
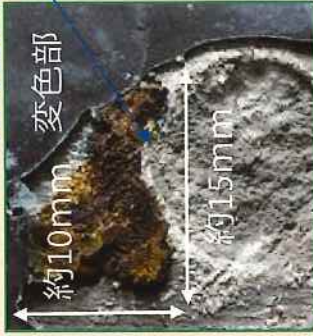
[埋設センターで1本目に確認されたドラム缶]

ドラム缶底部を切断し外観を確認したところ、ドラム缶底部外面に塗装の剥がれ等を確認した箇所の裏にあたる箇所に傷を確認した。

ドラム缶底部を切断するとともに垂直方向にも切断し外観を確認したところ、ドラム缶底部外面に塗装の剥がれ等を確認した箇所の裏にあたる箇所に、モルタルとドラム缶底部内面との界面にすき間を確認した。また、すき間を確認した箇所の直上に平らな形状のコンクリートガラが収納されていることを確認した。

外面に膨らみが確認された箇所
の裏にあたる箇所

外面に膨らみが確認された箇所
の裏にあたるモルタル部

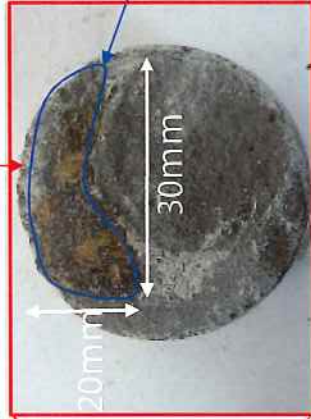
すき間の深さ約2mm

コア抜きしたモルタル
直径約50mm
長さ約40mm

錆状の付着物が確認された部分
(この錆状の付着物は表面に付
着したものであり、ドラム缶底
部内面で確認した腐食による錆
が付着したものと考える)

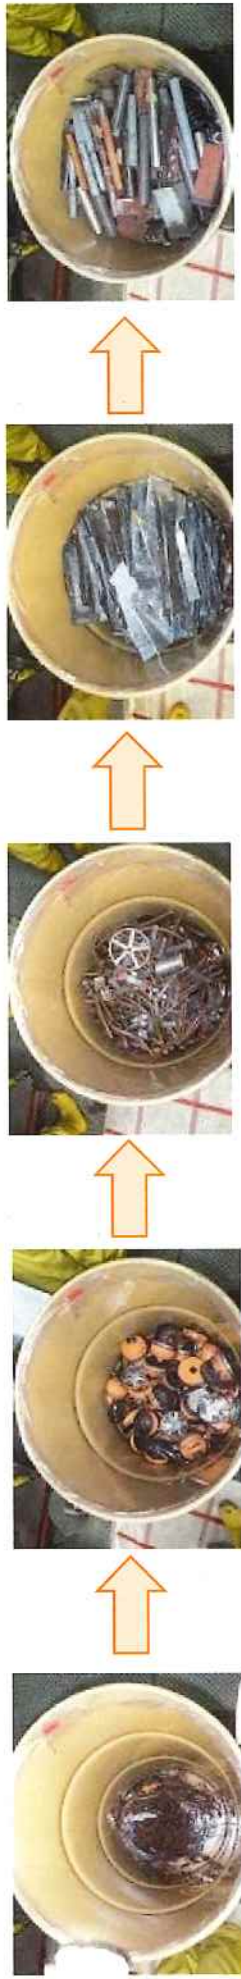
聞き取り、及びアンケート結果

▶ ドラム缶へ廃棄物を詰める際は、重量が軽いもの（番線等）を優先にドラム缶内面に傷を付けないよう注意を払いながら収納している。ドラム缶内へ収納した廃棄物の収納位置を収納率向上のため内部で動かす場合がある。

作業員への聞き取り調査の結果、ドラム缶内面に傷を付けないよう注意を払い取り扱っていることを確認したが、ドラム缶を傷つける可能性がある廃棄物（番線等）や収納率向上のためドラム缶内部で廃棄物を動かす場合があることを確認した。
ドラム缶内面に傷が生じることは否定できない。

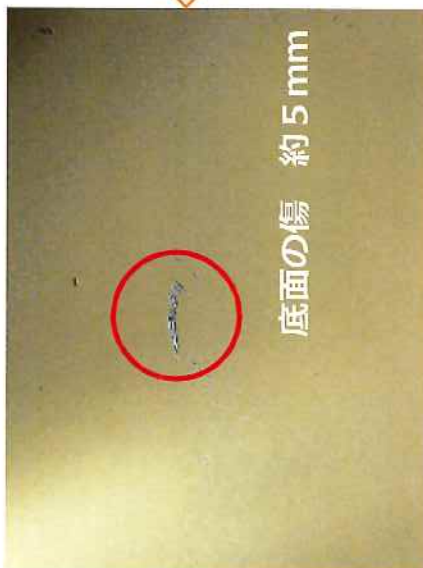
底面の傷 約5 mm

当該ドラム缶4本と同じ経路で廃棄物の収納・移動をモックアップした結果、ドラム缶底部内面の溶融亜鉛めっき層あるいは母材に達する傷が生じ得ることを確認した。

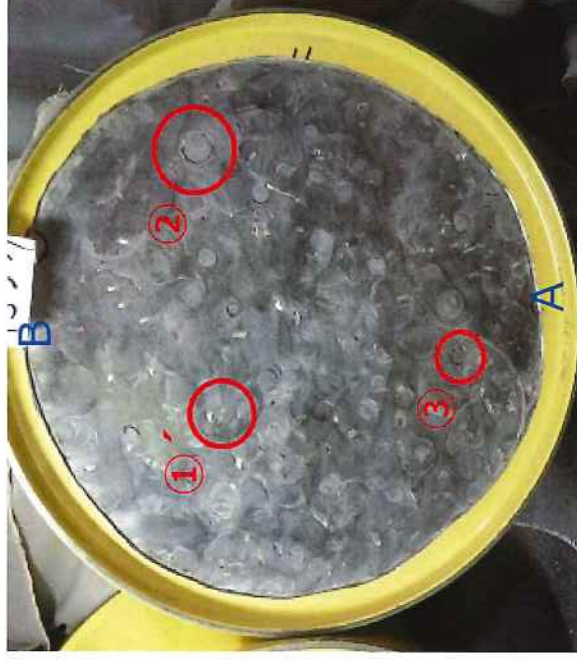
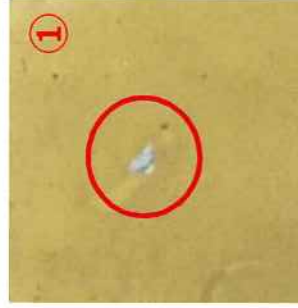
(六ヶ所で確認された3本の当該ドラム缶と同 BATCH ドラム缶の比較調査【UC-15337】) 中部電力

ドラム缶底部内面に塗装下地に至る傷を確認したが、その部分についてすき間は無く腐食は確認されなかった。また塗装の膨れも確認されなかった。

ドラム缶底部モルタル部にすき間を確認したが、その部分に水分は確認されなかった。またすき間部に対応するドラム缶底部内面に塗装下地に至る傷は無く腐食は確認されなかった。

①：塗装の傷 ①'：塗装の傷を確認した位置のドラム缶底部モルタル部

②：すき間 ②'：すき間を確認した位置のドラム缶底部内面

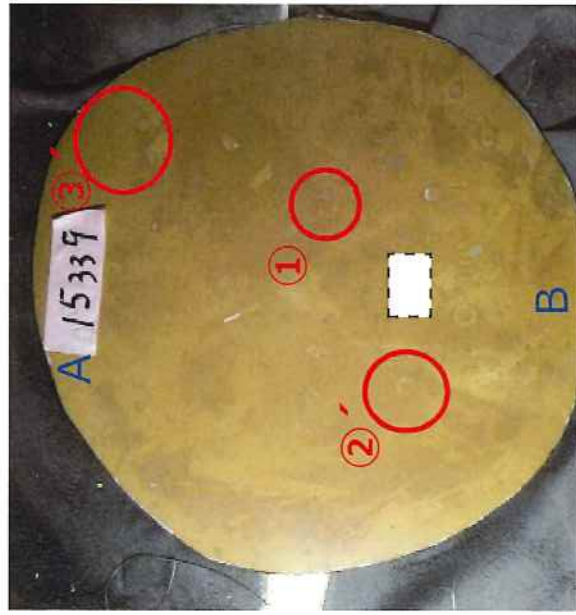
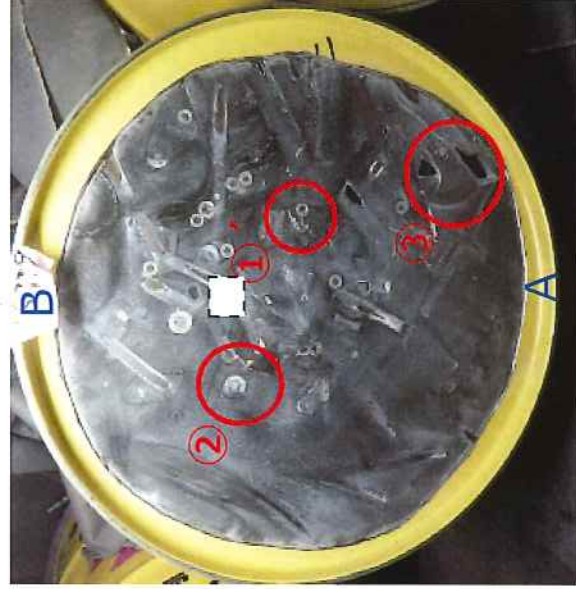
(六ヶ所所で確認された3本の当該ドラム缶と同バッチドラム缶の比較調査【UC-15339】) 中部電力

ドラム缶底部内面に塗装下地に至る傷を確認したが、その部分についてはすき間は無く腐食は確認されなかった。また塗装の膨れも確認されなかった。

ドラム缶底部モルタル部にすき間を確認したが、その部分に水分は確認されなかった。またすき間部に対応するドラム缶底部内面に塗装下地に至る傷は無く腐食は確認されなかった。

①：塗装の傷 ①'：塗装の傷を確認した位置のドラム缶底部モルタル部

②：すき間 ②'：すき間を確認した位置のドラム缶底部内面

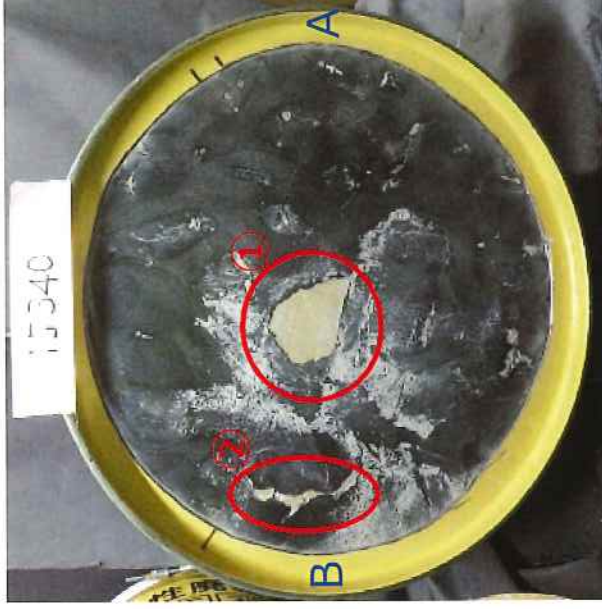
(六ヶ所で確認された3本の当該ドラム缶と同バッチドラム缶の比較調査【UC-15340】) 中部電力

ドラム缶底部内面に塗装下地に至る傷を確認したが、その部分についてはすき間は無く腐食は確認されなかった。また塗装の膨れも確認されなかった。

ドラム缶底部モルタル部にすき間を確認したが、その部分に水分は確認されなかった。またすき間部に対応するドラム缶底部内面に塗装下地に至る傷は無く腐食は確認されなかった。

- ① : すき間 ①' : すき間を確認した位置のドラム缶底部内面
- ② : すき間 ②' : すき間を確認した位置のドラム缶底部内面

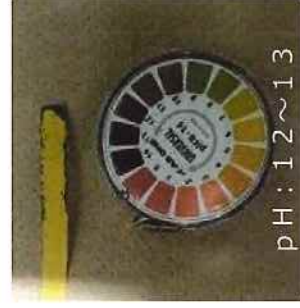
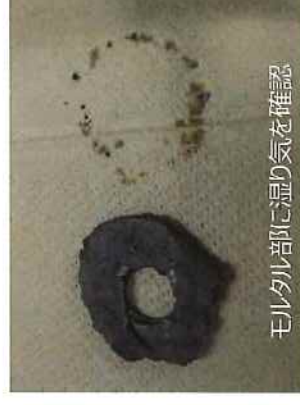
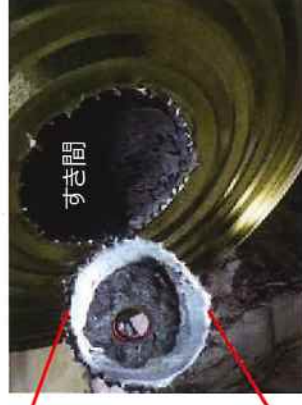
05 | 05 | 推定メカニズムの検証 （ブリージング水の残留有無調査）

モックアップにより、ドラム缶底部内面のすき間に水が残留し得ることを確認した。残留水のpHをリトマス試験紙で測定したところ、pH12~13を示した。前頁のブリージング水のpH約1.3の結果を踏まえるとドラム缶底部内面のすき間の水はブリージング水であること推定する。

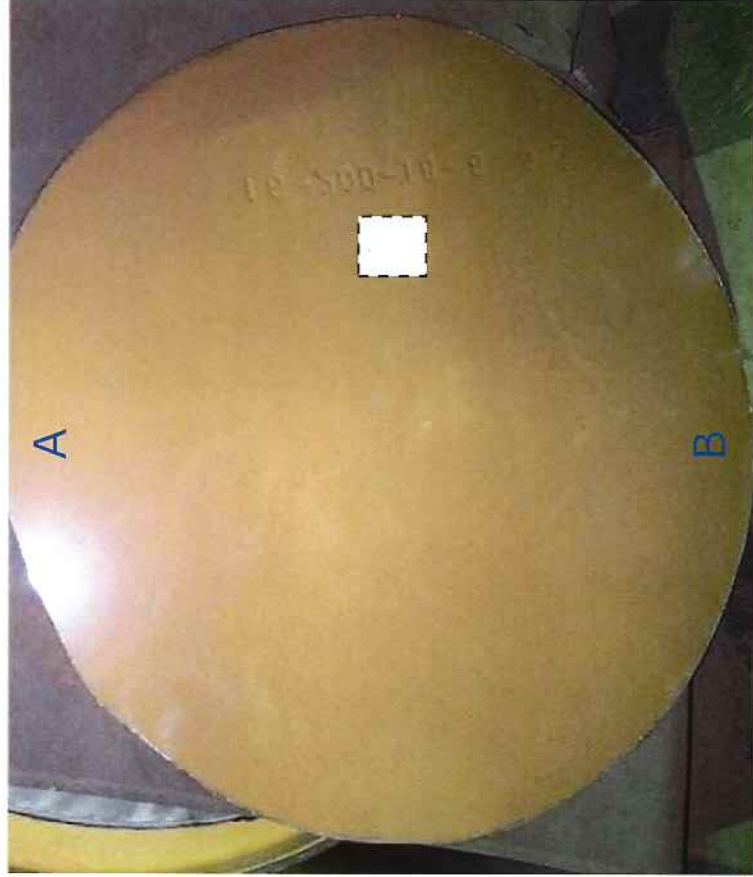
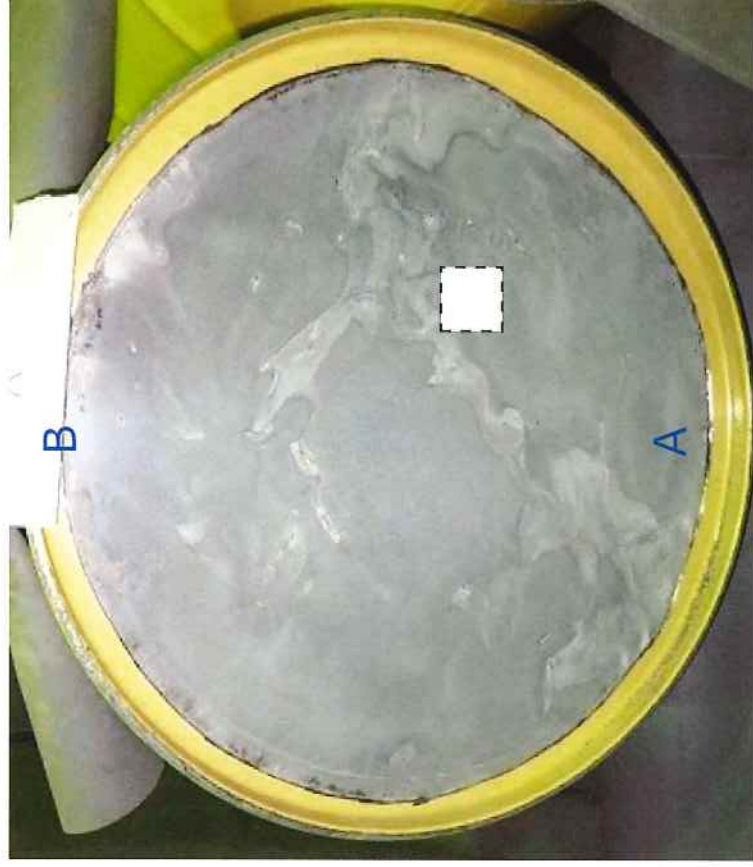
ドラム缶底部内面、及びドラム缶底部モルタル部に水分は確認されなかった。

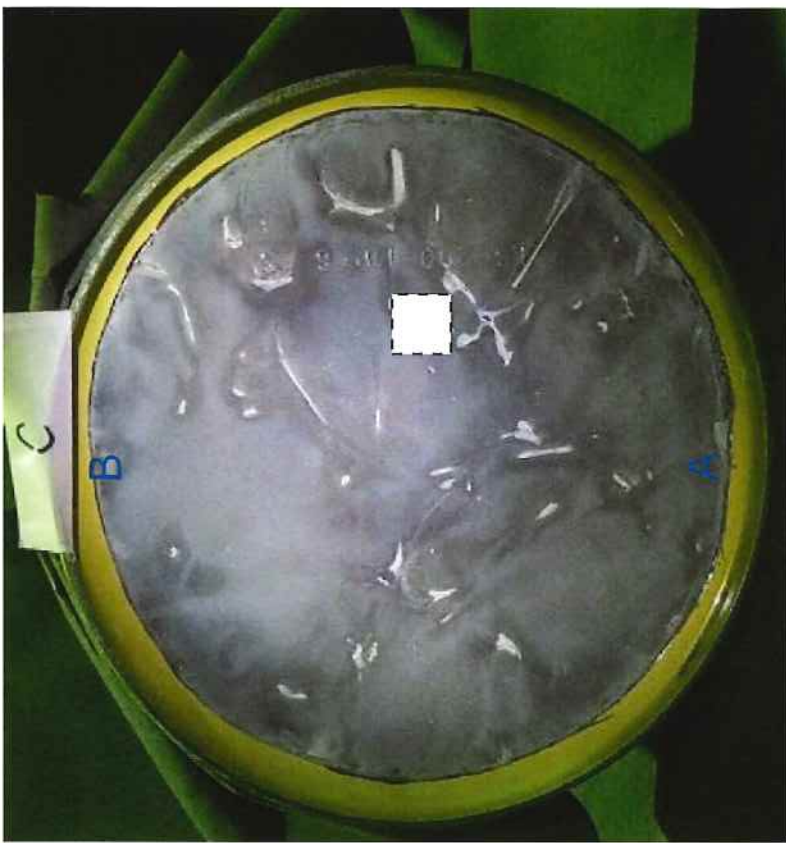
(ブリージング水の移行調査 モルタル充填4日後 ドラム缶底部切断)

ドラム缶底部内面、及びドラム缶底部モルタル部に水分は確認されなかった。

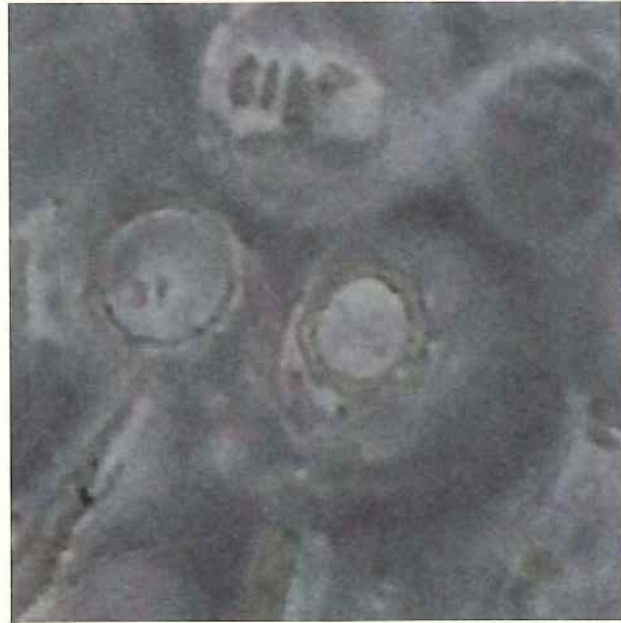
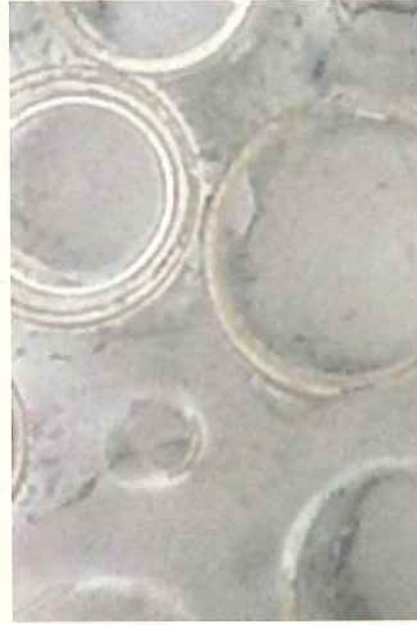
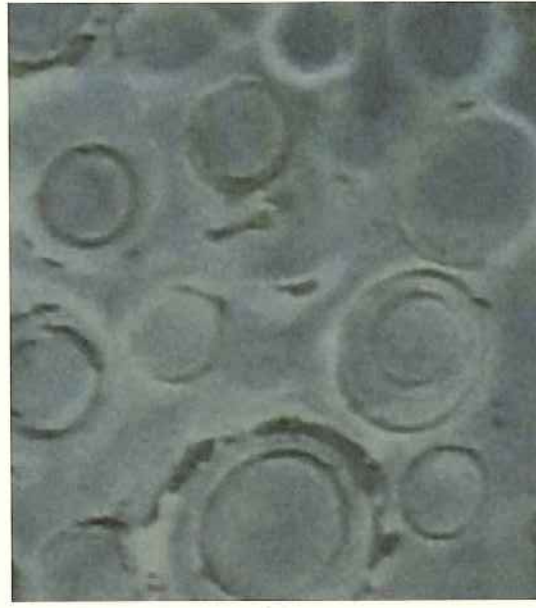
06 | 再発防止対策（浸透操作の有効性確認（その1）：結果②-1）

- 試験対象物：モルタルとドラム缶底部内面との界面に収納したトレイ
- 振動機による浸透操作を実施した場合、振動なしと比べて、モルタルがより内部に浸透する傾向を示すことを確認した。結果、振動機による浸透操作の有効性を確認した。
- 振動機の振動時間は240秒が最も効果が高いことを確認した。

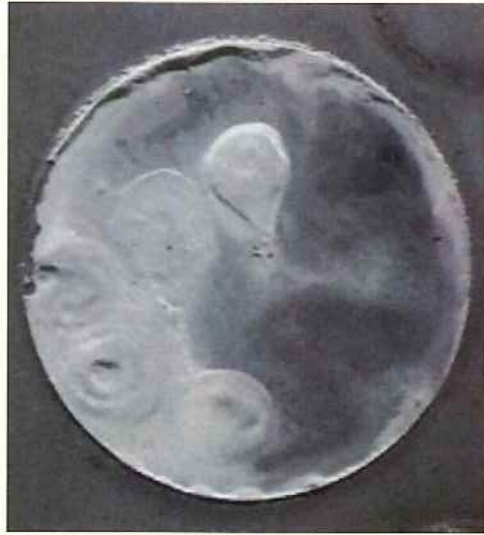
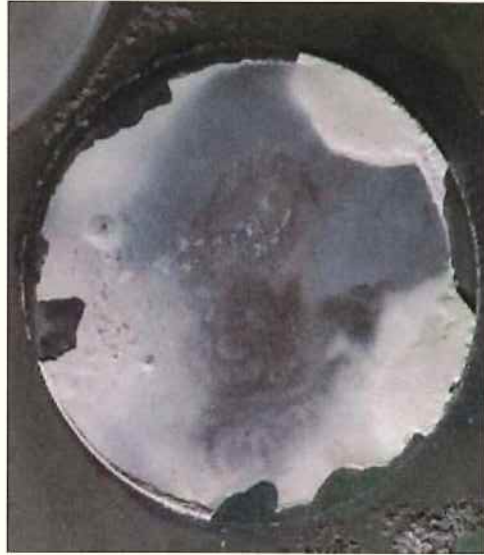
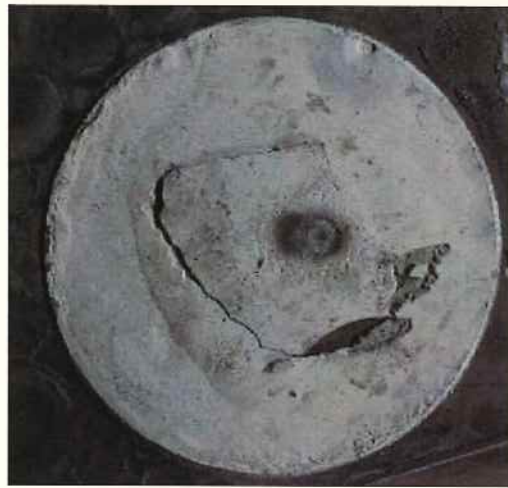
▶ ふるいの縁にモルタル層が厚く形成されたことを確認した。

▶ 振動なしと比べて、ふるいの縁から内部に広くモルタル層が形成されていることを確認した。

▶ ふるい全体にモルタル層が厚く形成されたことを確認した。

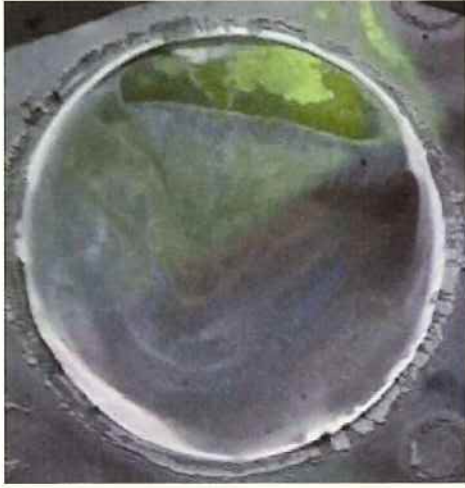
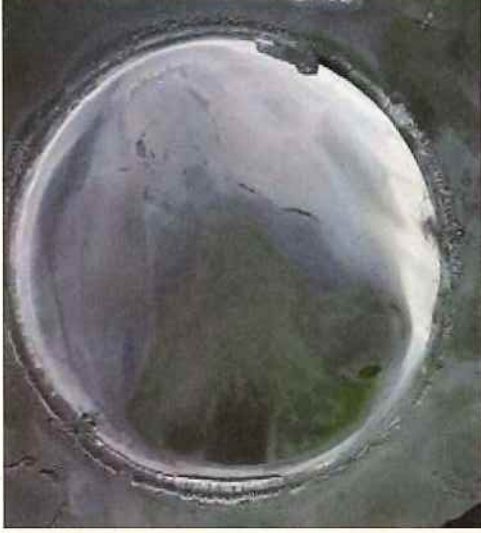
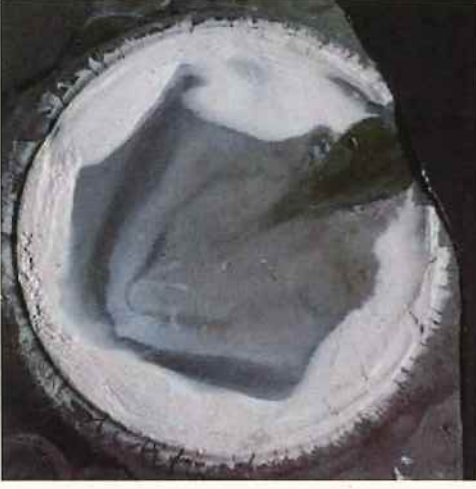
▶ ボウルの縁に厚く、中央に薄くモルタル層が形成されたことを確認した。

▶ 振動なしと比較して、モルタル層が厚く形成された部分が広がったことを確認した。

▶ モルタル層が厚く形成された部分が最も広がったことを確認した。

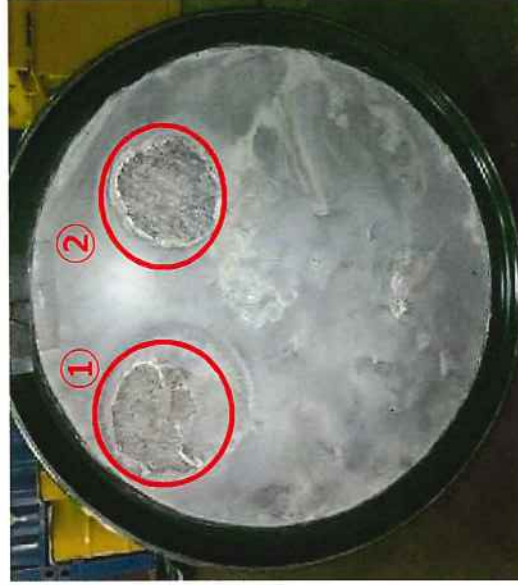
「表面に凹凸のあるコンクリートガラ」、及び「こぶし大のコンクリートガラ」には、すき間は確認されなかった。

①'：すき間を確認した位置にある表面に凹凸のないコンクリートガラ（大）

②'：すき間を確認した位置にある表面に凹凸のないコンクリートガラ（小）

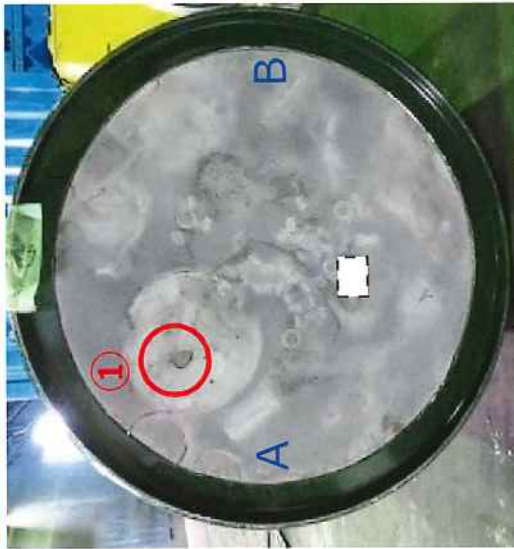
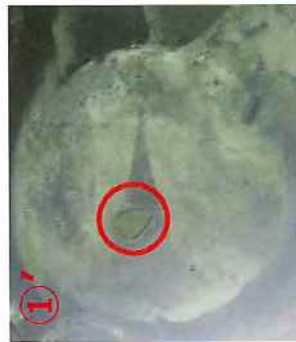
06 | 再発防止対策（浸透操作の有効性確認（その2）：結果②）

ドラム缶底部モルタル部にすき間は確認されなかった。
コンクリートガラの形状に関係なく、振動機によりドラム缶底部側面に振動を与えることで、モルタルが浸透して
いることを確認した。

- ①：ドラム缶底部モルタル部でモルタルが剥がれた箇所
- ①'：ドラム缶底部内面でモルタルが付着した箇所

ドラム缶底部モルタル部にすき間が認められたが、これはドラム缶底部を
剥した際にドラム缶底部内面にモルタルの一部が付着したためである。

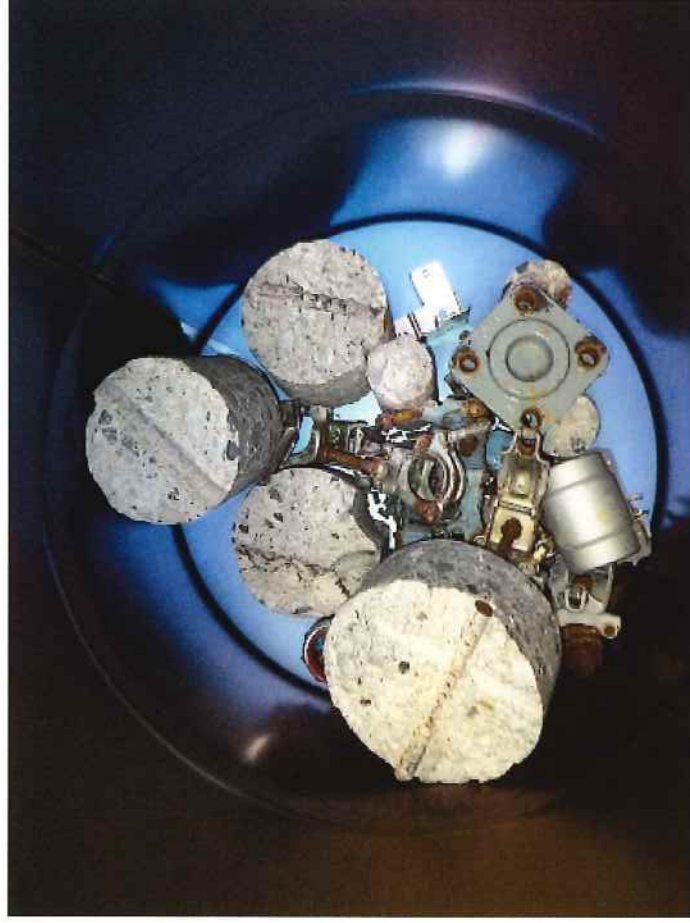
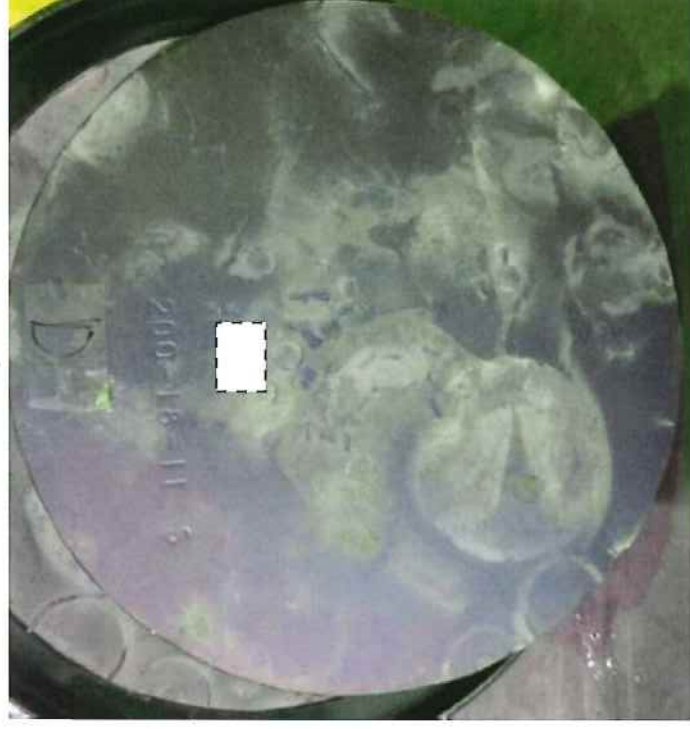
06 | 再発防止対策（浸透操作の有効性確認（その2）：結果③）

ドラム缶底部内面に傷は確認されなかった。
振動機によりドラム缶底部側面に振動を与えて、収納物（コンクリートガラ、廃材）がドラム缶底部内面を傷付けることがないことを確認した。

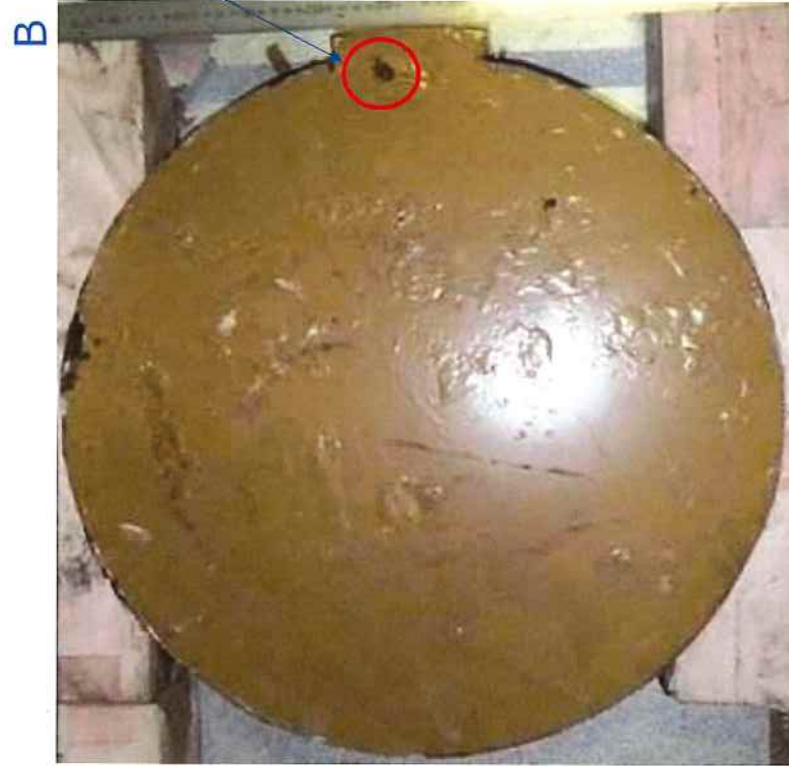
ドラム缶底部内面
[浜岡で確認されたドラム缶]

当該部以外のドラム缶底部内面にも塗装の膨らみ、塗装の剥がれ、金属部の腐食及び傷を確認した。

- : 塗装の膨らみ
- : 塗装の剥がれ、金属部の腐食
- : 深い傷

外面に膨らみが確認された
箇所裏にあたる箇所

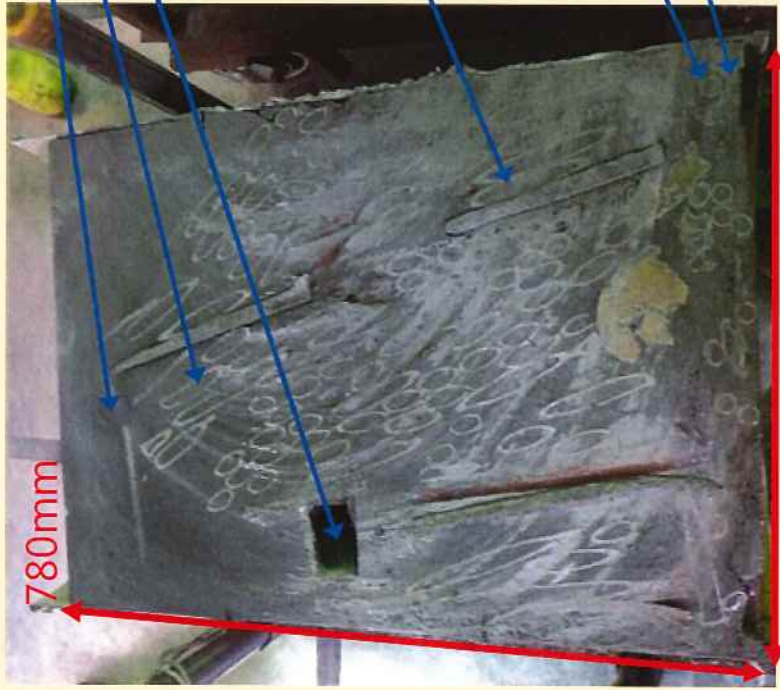
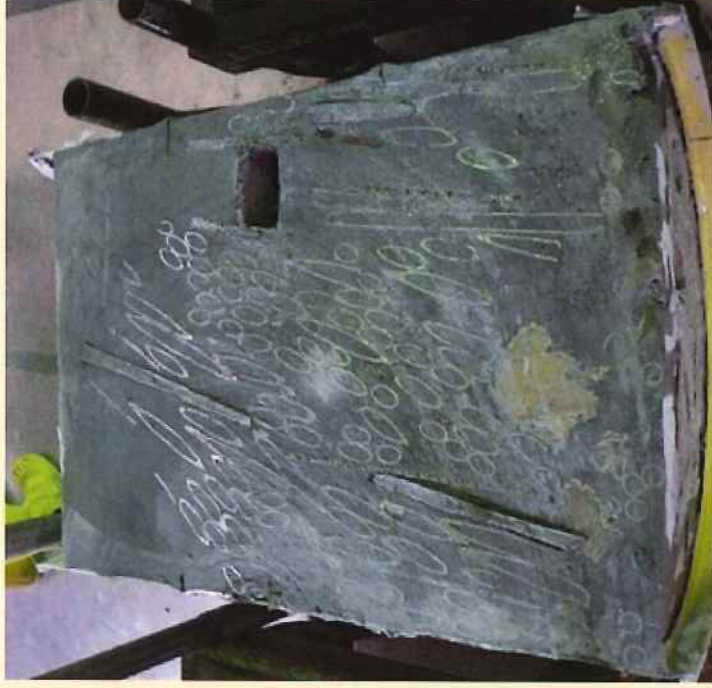
ドラム缶縦割り断面

塗装の膨らみが確認されたドラム缶を垂直方向に切断し、切断面を直接目視で確認した結果、「分別・収納記録」に記載する廃棄物以外が収納されていないことを確認した。

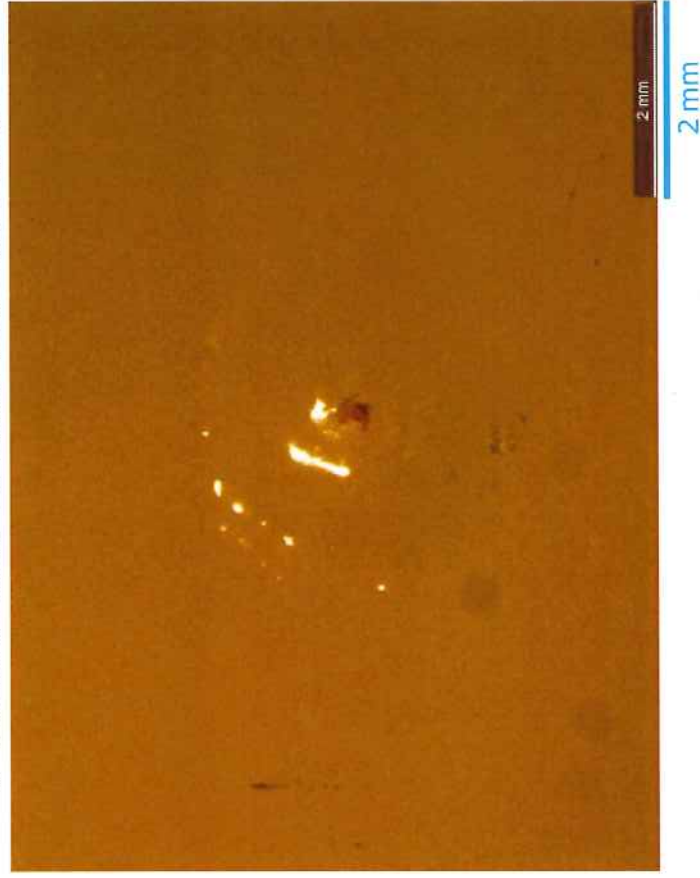
ドラム缶底部膨らみ箇所を正面から撮影

ドラム缶底部外面の膨らみの箇所を光学顕微鏡により観察した結果、塗装の膨らみを確認した。

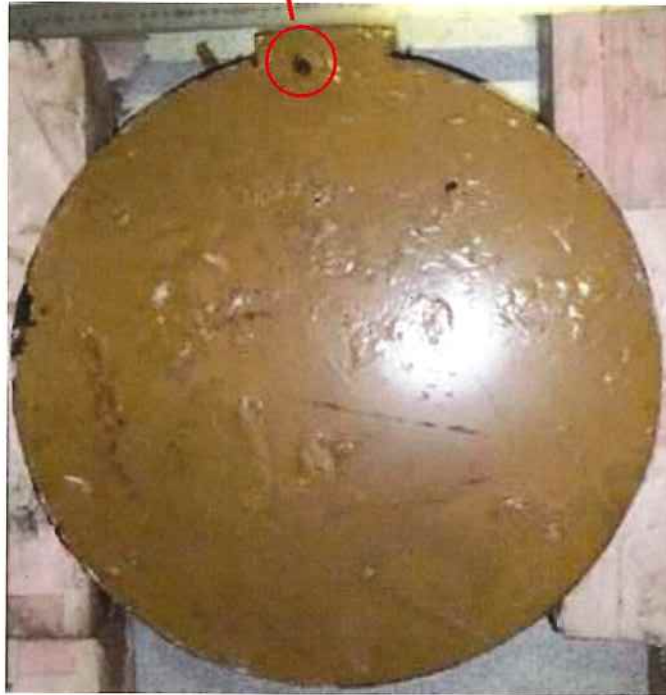
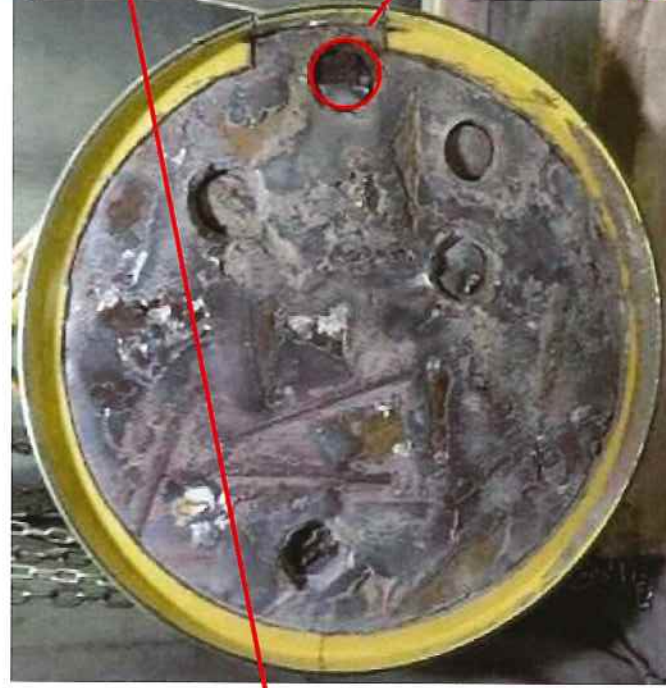
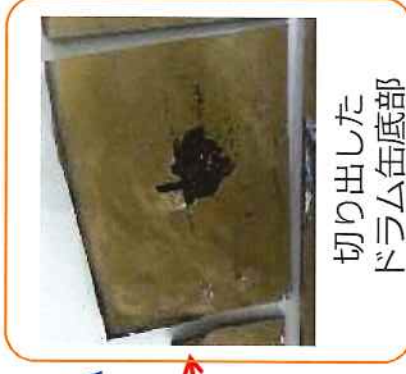
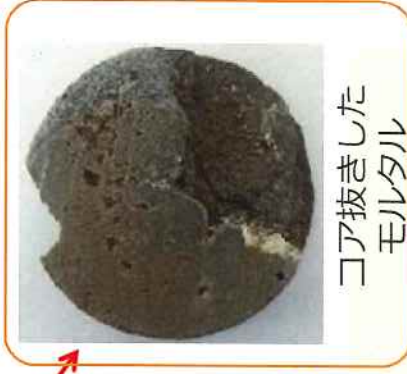
ドラム缶底部外面に塗装の膨らみが確認された箇所裏にあたるモルタル部をコア抜きし、走査型電子顕微鏡 (SEM) による観察、及び定性分析を実施した。結果を次頁に示す。

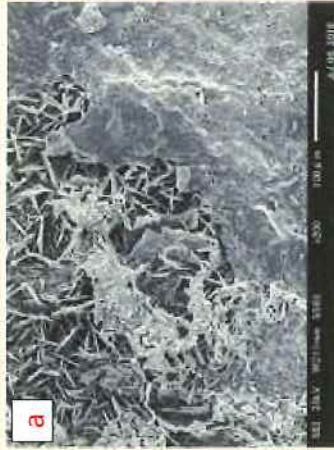
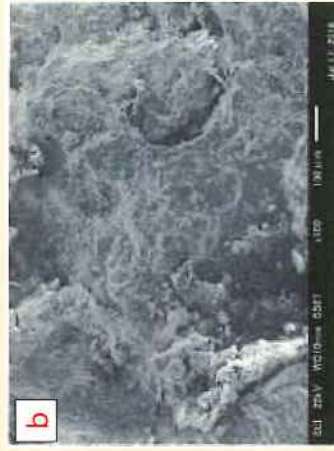
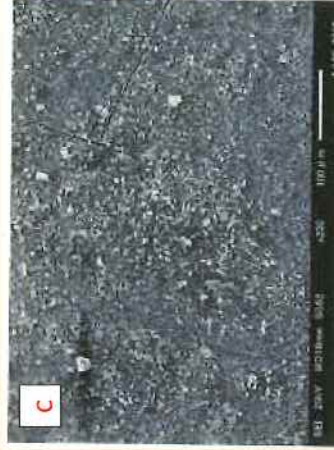
コア抜きしたモルタル
(外面に膨らみが
確認された箇所)

走査型電子顕微鏡 (SEM) による観察、及び定性分析を実施した結果、モルタル成分 (Al, Si, Ca) や金属成分 (Fe) の他、腐食の発生と進展の要因となり得る成分 (Cl) を確認した。酸素 (O) は、鉄や亜鉛の酸化物によるものと考ええる。

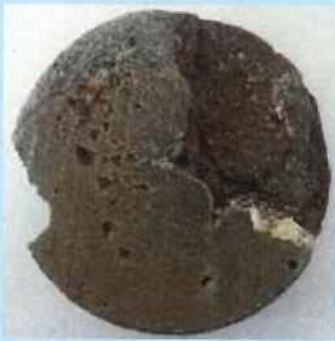
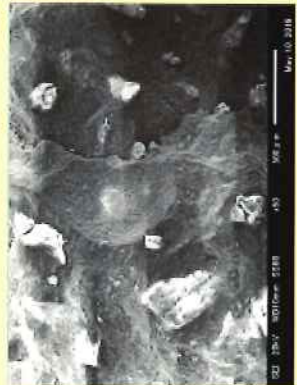
コアの裏側

モルタルのコアの裏側から採取したものを走査型電子顕微鏡 (SEM) による観察及びエネルギー分散型 X 線分析 (EDS) を実施した結果、表側と比べて有意な成分がないことを確認した。

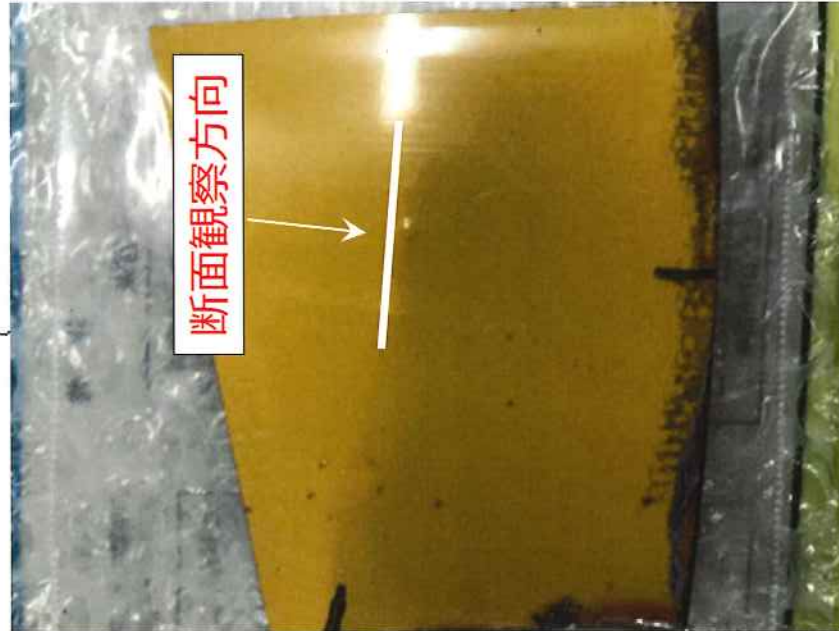
ドラム缶底部外面膨らみ箇所の観察結果
[浜岡で確認されたドラム缶]

ドラム缶底部外面に膨らみが確認された箇所を切断し、以下に示す矢視の方向から断面観察を実施した。
結果を次頁に示す。

光学顕微鏡による断面観察を実施した結果、ドラム缶内面からと推測される腐食及び内外面の塗装に傷を確認した。また、腐食が外面に達している箇所は、内面に塗装の傷及び腐食による発錆を確認した位置に相当することを確認した。

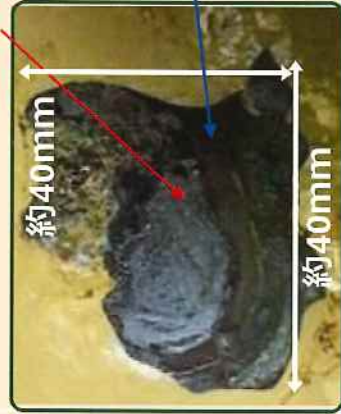
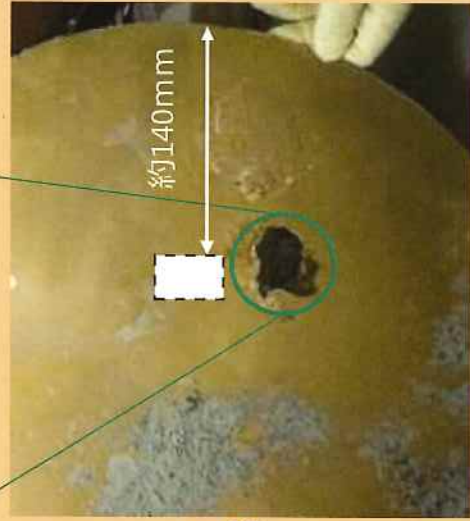
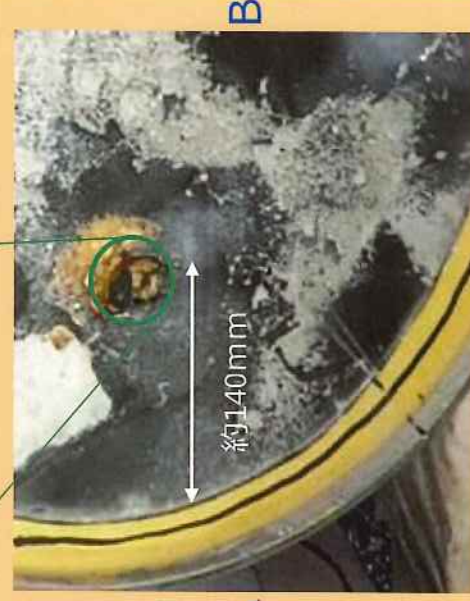
外面に膨らみが確認された箇所
の裏にあたるモルタル部

外面に膨らみが確認された箇所
の裏にあたる箇所

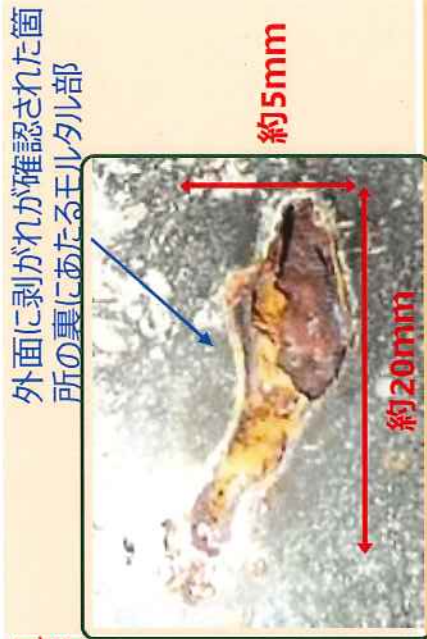
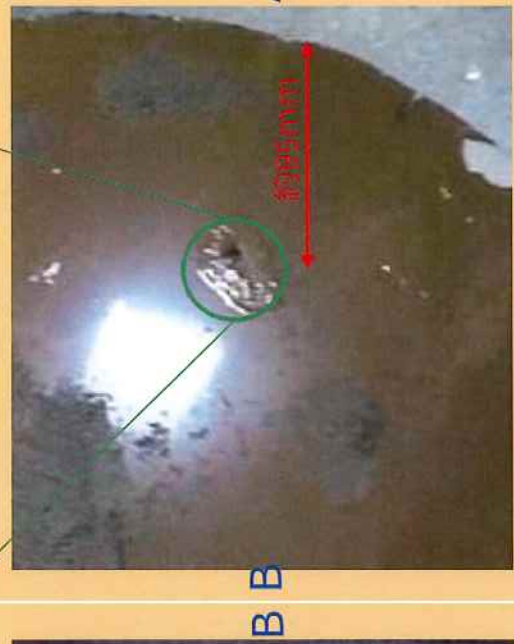
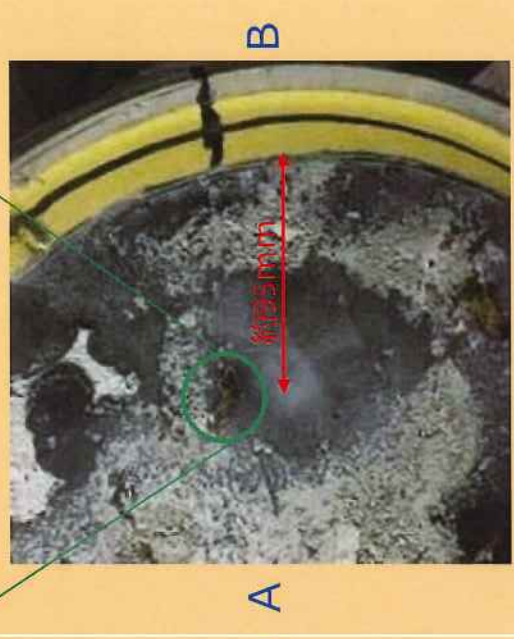
[埋設センターで2本目に確認されたドラム缶]

当該部以外のドラム缶底部内面にも塗装の膨らみ、塗装の剥がれ、塗装上のシミ及び塗装の傷を確認したが腐食は確認されなかった。

外面に剥がれが確認された箇所の裏にあたる箇所

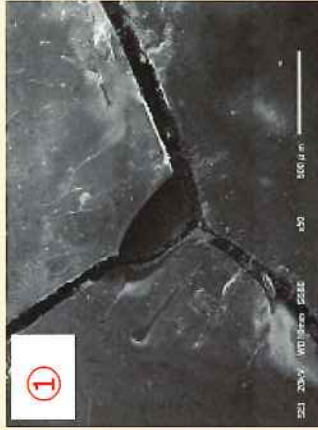
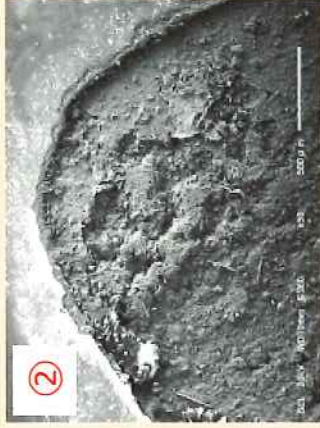
外面に剥がれが確認された箇所

ドラム缶底部外面の剥がれや膨らみの箇所を走査型電子顕微鏡 (SEM) で観察、及びエネルギー分散型 X 線分析 (EDS) を実施した結果、塗料の含有成分 (Ti, C) と亜鉛めっきの成分 (Zn) を確認するとともに、塩素 (Cl) を確認した。なお、酸素 (O) は気中で分析を行っているため検出されたものである。

C、O、Al、Si、P、
Cl、Ca、Ti、Fe、
Zn

C、O、Al、Si、P、
Ca、Ti、Cr、Fe、
Zn

C、O、Al、Si、P、
Cl、K、Ca、Ti、Cr、
Fe、Zn

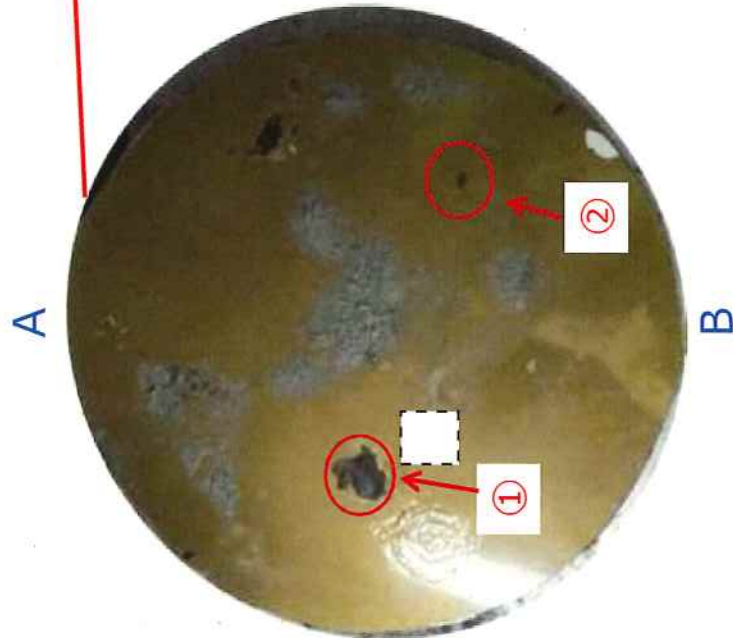
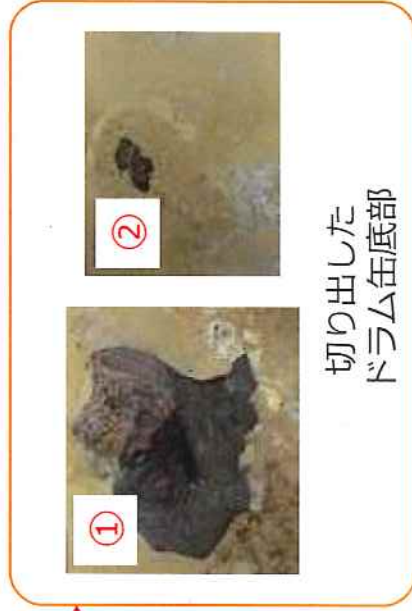
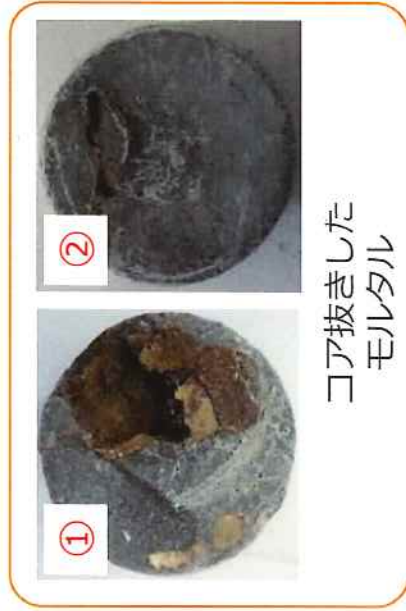
ドラム缶底部モルタル部
[埋設センターで2本目に確認されたドラム缶]

ドラム缶底部外面に塗装の剥がれ等が確認された箇所裏にあたるモルタル部をコア抜きし、走査型電子顕微鏡 (SEM) による観察、及びエネルギー分散型 X 線分析 (EDS) を実施した。結果を次頁に示す。

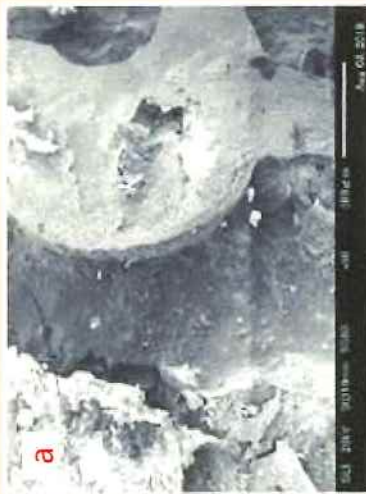
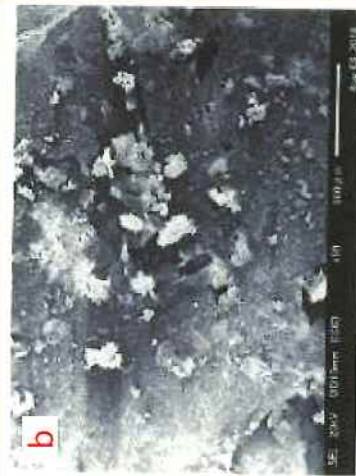
走査型電子顕微鏡 (SEM) による観察、及び定性分析を実施した結果、モルタル成分 (Al, Si, Ca) や金属成分 (Fe) の他、腐食の発生と進展の要因となり得る成分 (Cl) を確認した。酸素 (O) は、鉄や亜鉛の酸化物によるものと考ええる。

O、Fe、Zn、Al、Si、Cl

O、Fe、Na、Al、Zn、Si、Cl、Ca

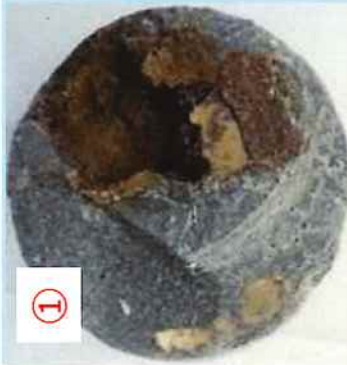
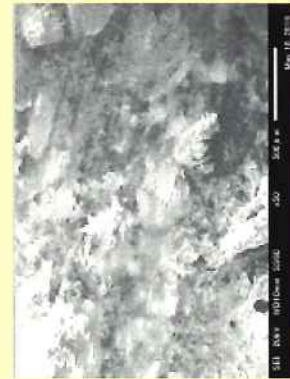
①のコアの裏側

モルタルのコアの裏側から採取したものを走査型電子顕微鏡 (SEM) による観察及びエネルギー分散型 X 線分析 (EDS) を実施した結果、表側と比べて有意な成分がないことを確認した。

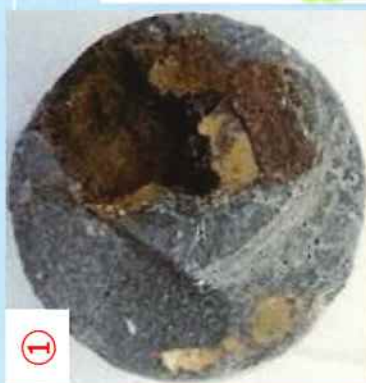
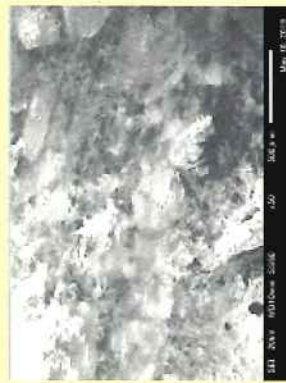
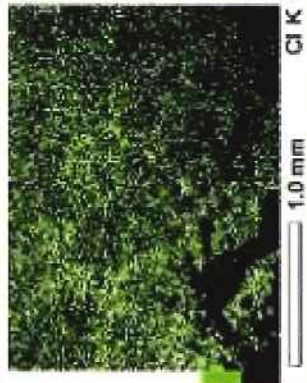
①のコアの裏側

モルタルのコアの裏側から採取したものを走査型電子顕微鏡 (SEM) による観察及びエネルギー分散型 X線分析 (EDS) を実施した結果、表側と比べて有意な成分がないことを確認した。

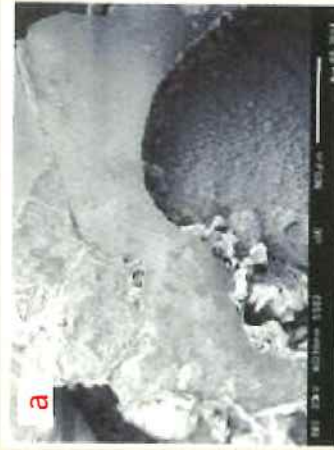
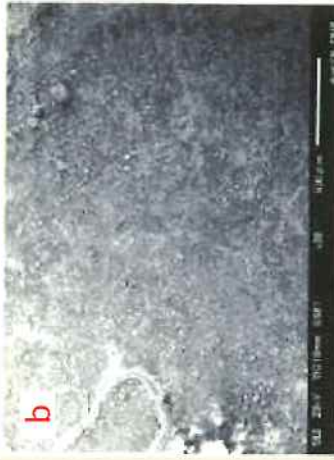
コア抜きしたモルタル
(外面に剥がれが
確認された箇所)

走査型電子顕微鏡 (SEM) による観察及びエネルギー分散型X線分析 (EDS) を実施した結果、モルタル成分 (Al, Si, Ca, S) や金属成分 (Fe, Zn) の他、腐食の発生と進展の要因となり得る成分 (Cl, S) を確認した。酸素 (O) は、鉄や亜鉛の酸化物によるものと考えられる。なお、硫黄 (S) は、廃棄物が入っていないモルタルにも含まれていることを確認した。

C、O、Fe、Zn、Na、Al、Si、Cl

C、O、Fe、Al、Si、Ca

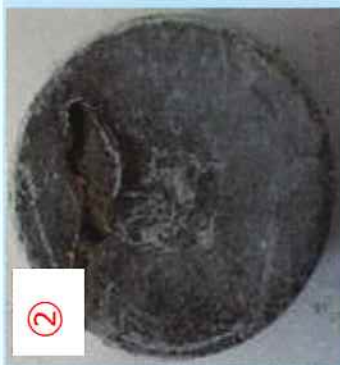
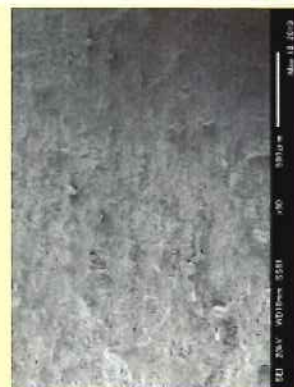
②のコアの裏側

モルタルのコアの裏側から採取したものを走査型電子顕微鏡 (SEM) による観察及びエネルギー分散型 X 線分析 (EDS) を実施した結果、表側と比べて有意な成分がないことを確認した。

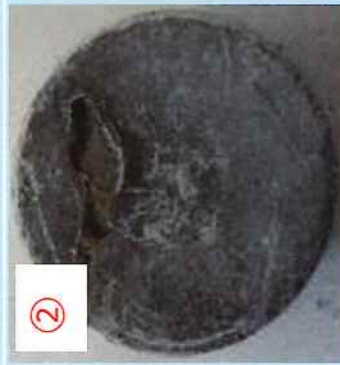
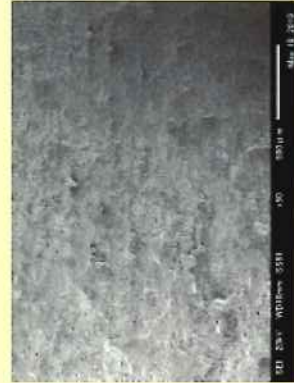
②のコアの裏側

モルタルのコアの裏側から採取したものを走査型電子顕微鏡 (SEM) による観察及びエネルギー分散型 X線分析 (EDS) を実施した結果、表側と比べて有意な成分がないことを確認した。

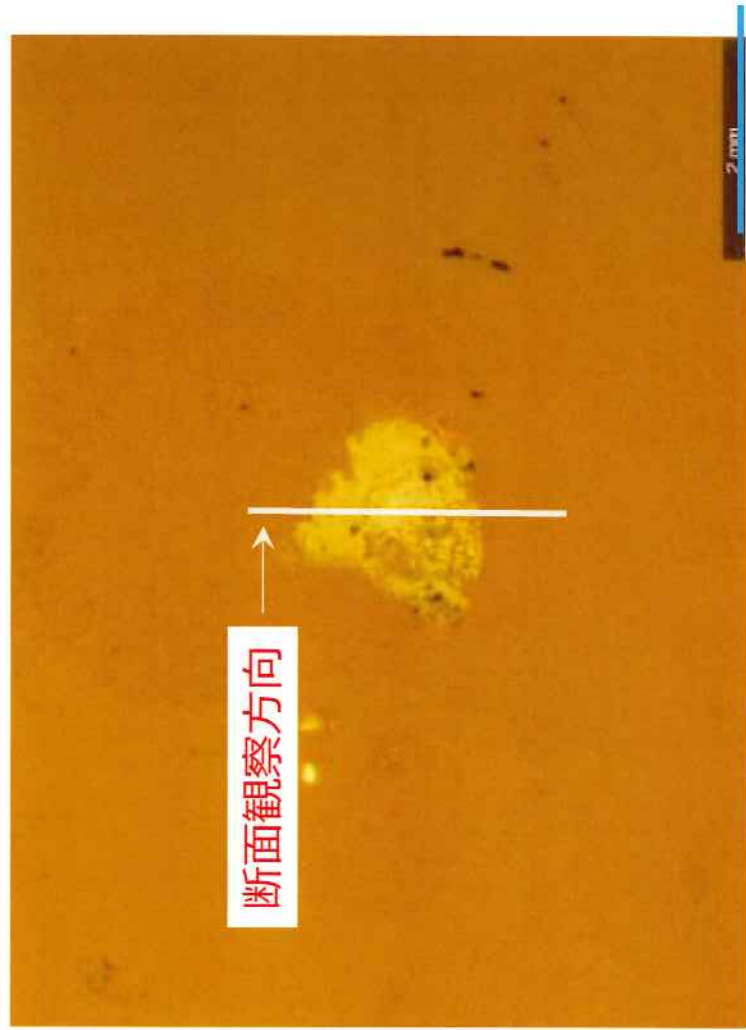
ドラム缶底部外面膨らみ箇所の光学顕微鏡による観察結果
[埋設センターで2本目に確認されたドラム缶]

ドラム缶底部外面に膨らみが確認された箇所を切断し、以下に示す矢視の方向から光学顕微鏡等による断面観察を実施した。結果を次頁に示す。

光学顕微鏡による断面観察を実施した結果、ドラム缶内面からと推測される腐食及び内外面の塗装に傷を確認した。また、腐食が外面に達している箇所は、内面に塗装の傷及び腐食による発錆を確認した位置に相当することを確認した。

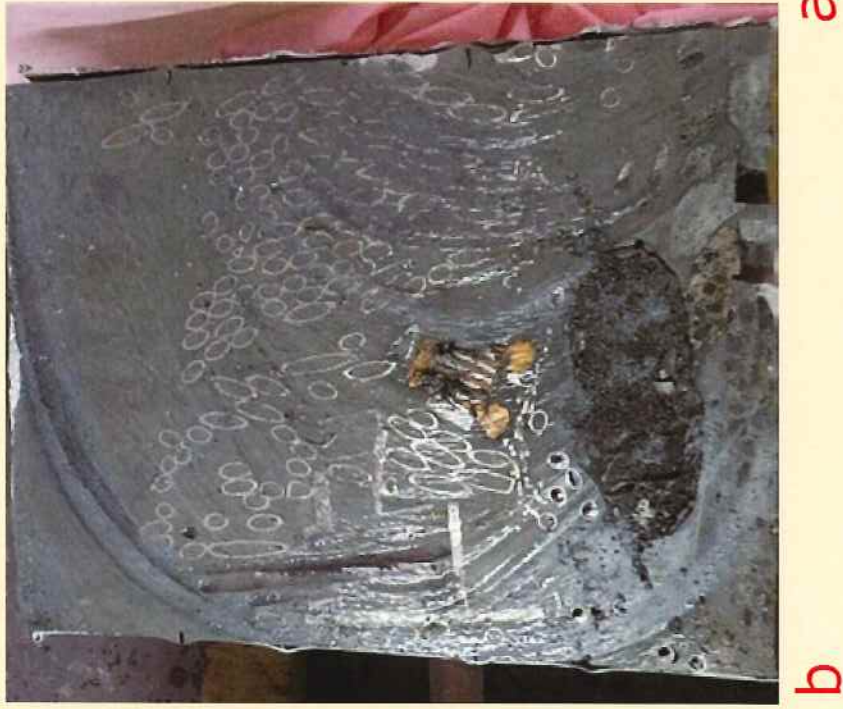
ドラム缶縦割り断面

塗装の剥がれ等が確認されたドラム缶を垂直方向に切断し、切断面を直接目視で確認した結果、「分別・収納記録」に記載する廃棄物以外が収納されていないことを確認した。
