整理番号読取確認時に確認した水滴廃棄体の発生に伴う
調査結果および再発防止対策と当社の対応について（報告）

塗装の剥がれ等が確認された廃棄体の浜岡原子力発電所における
調査報告について（補正）

塗装の剥がれ等が確認された廃棄体に関する原因と対策について
(補正)

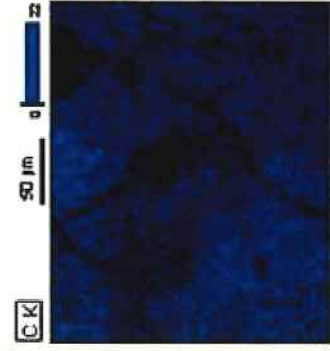
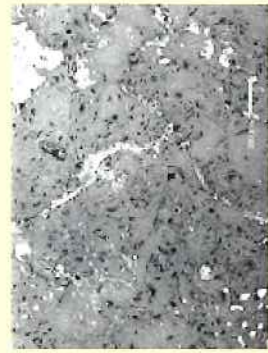
ドラム缶底部外面の膨らみ箇所を走査型電子顕微鏡 (SEM) で観察、及びエネルギー分散型 X線分析 (EDS) を実施した結果、塗料の含有成分 (Ti, C) と亜鉛めっきの成分 (Zn) を確認するとともに、塩素 (Cl) を確認した。なお、窒素 (N)と酸素 (O) は気中で分析を行っているため検出されたものである。

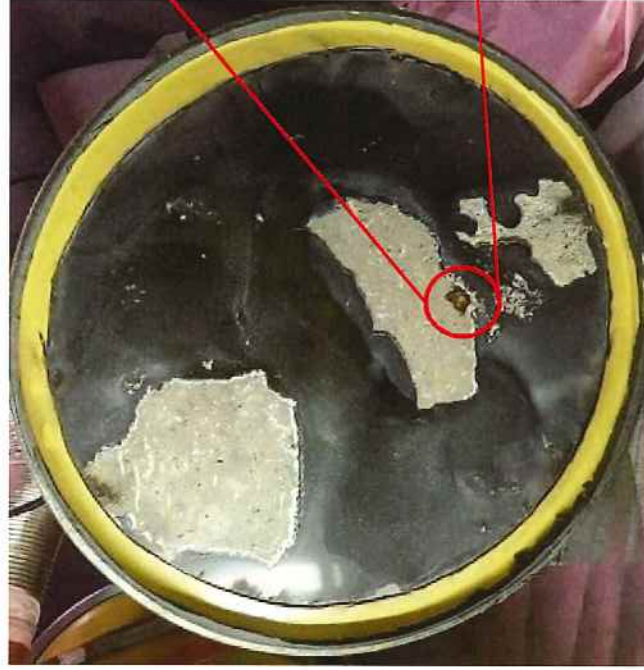
コア抜きしたモルタル
直径：約50mm
深さ：約40mm

ドラム缶底部外面に膨らみが確認された箇所を裏にあたるモルタル部をコア抜きし、走査型電子顕微鏡 (SEM) による観察、及びエネルギー分散型 X 線分析 (EDS) を実施した。結果を次頁に示す。

錆状の付着物が確認された部分
(この錆状の付着物は表面に付着したものであり、ドラム缶底部内面で確認した腐食による錆が付着したものと考える)

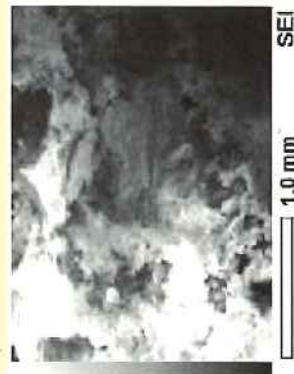
走査型電子顕微鏡 (SEM) による観察及びエネルギー分散型 X 線分析 (EDS) を実施した結果、モルタル成分 (Al, Si, Ca, S) や金属成分 (Fe, Zn) の他、腐食の発生と進展の要因となり得る成分 (Cl, S) を確認した。酸素 (O) は、鉄や亜鉛の酸化物によるものと考える。なお、硫黄 (S) は、廃棄物が入っていないモルタルにも含まれていることを確認した。

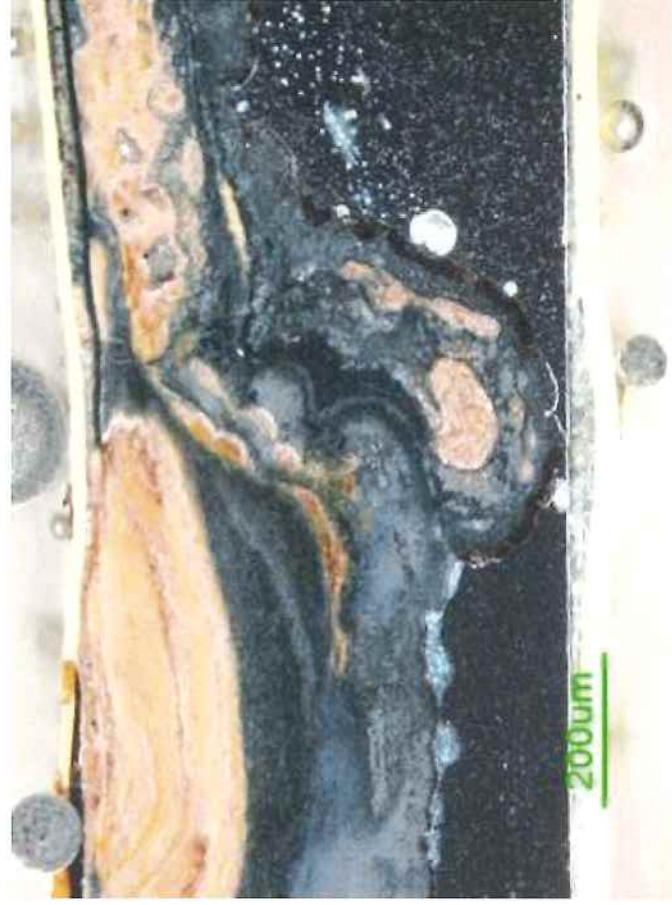
実体顕微鏡による観察結果（ドラム缶底部断面）
 [埋設センターで3本目に確認されたドラム缶]

光学顕微鏡及び実体顕微鏡による断面観察を実施した結果、ドラム缶内面からと推測される腐食及び内外面の塗装に傷を確認した。また、腐食が外面に達している箇所は、内面に塗装の傷及び腐食による発錆を確認した位置に相当することを確認した。更に、断面の結晶構造分析を行った結果を次頁に示す。

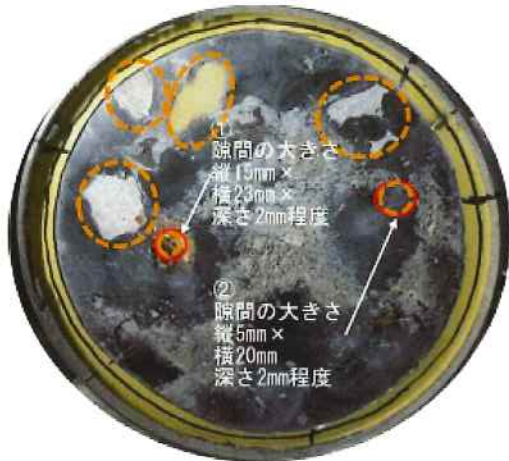
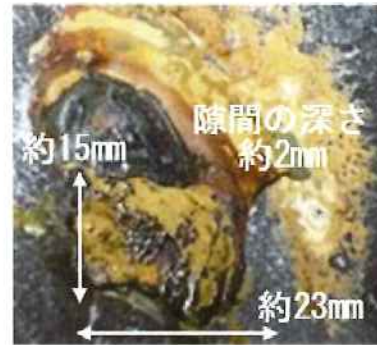
水滴が確認された廃棄体底部モルタル部の隙間等の状況（2本目）1/2
 (整理番号：1640255-CB1L)

○：隙間

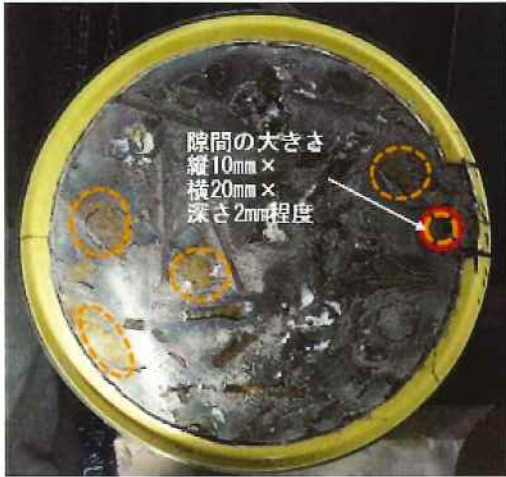
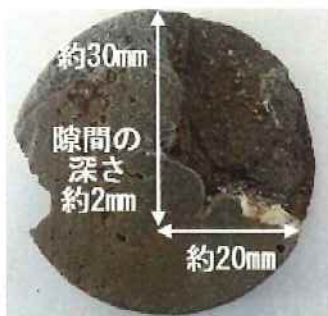
水滴が確認された廃棄体底部モルタル部の隙間等の状況 (3本目)
 (整理番号: 1740062-CB1L)

○: 隙間

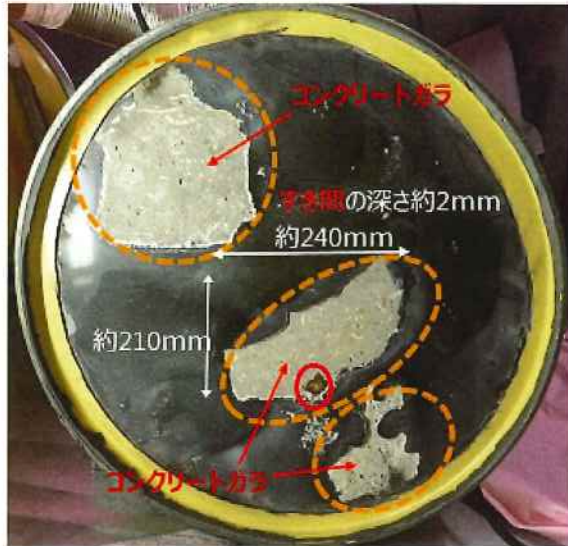
水滴が確認された廃棄体底部モルタル部の隙間等の状況 (4本目)
 (整理番号: 1640591-CB1L)

○: 痕跡
